DANGER

RENVERSEMENT DE PLATES-FORMES

ÉLÉVATRICES AUTOMOTRICES

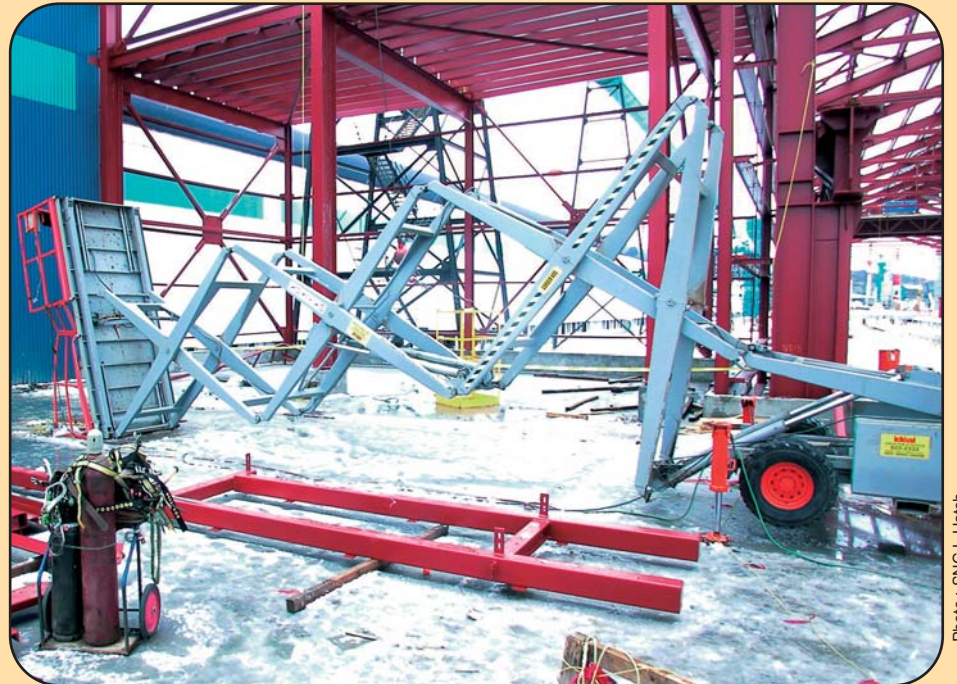
Récemment, plusieurs travailleurs sont décédés ou ont subi des blessures graves quand la plate-forme élévatrice automotrice sur laquelle ils se trouvaient a basculé par suite d'un bris.

Dans tous les cas, des pièces d'assemblage manquantes ou défectueuses, telles que goupilles ou boulons, ont causé la chute de la plate-forme.

Des bris, de même que des méthodes d'entretien et d'inspection déficientes ou inexistantes, sont à l'origine des accidents.

Établir un programme d'entretien préventif et d'inspection selon les recommandations du fabricant et les dispositions de la section 5 de la norme CSA B354.2-01 :

- Effectuer une inspection quotidienne des plates-formes élévatrices ;
- Effectuer une inspection périodique après 200 heures d'utilisation ;
- Effectuer une inspection annuelle ;
- Effectuer une inspection de la structure sous la surveillance d'un ingénieur :
 - dix ans après la construction des plates-formes élévatrices et tous les cinq ans par la suite,
 - après un incident ayant causé des dommages structuraux,
 - au moment d'un transfert de propriété.

S'assurer, par un programme de formation approprié, que tout travailleur chargé d'opérer, d'inspecter ou d'entretenir une plate-forme élévatrice le fasse en respectant les dispositions de la section 7 de la norme CSA B354.2-01.

Remédier sans délai à toute défaillance et remplacer immédiatement toute pièce défectueuse, ou en interdire l'utilisation jusqu'à ce que la correction soit effectuée.
