RAPPORT D'ENQUÊTE

**Accident mortel survenu à un travailleur
de l'entreprise La ferme Pittet inc.,
située au 261, rang du Haut-du-Lac Sud (route 159)
à Saint-Tite, le 22 février 2017**

Direction régionale de la Mauricie et du Centre-du-Québec

Date du rapport : 7 septembre 2017

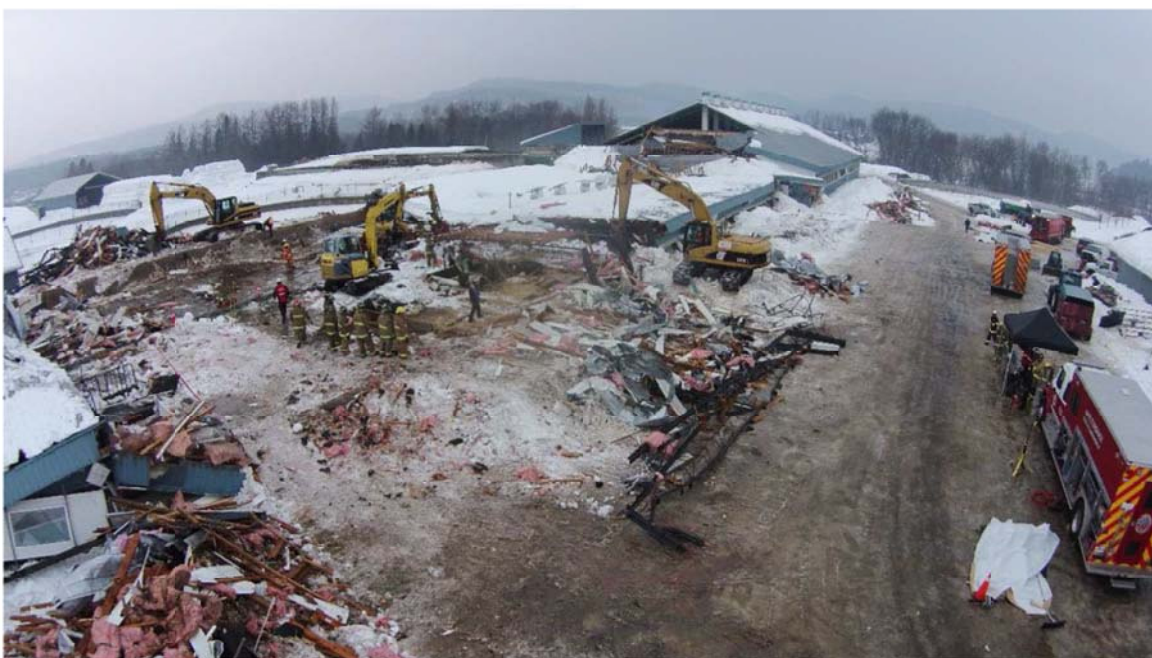
Le 22 février 2017, vers 13 h 35, alors que des travaux ont lieu dans un bâtiment agricole de La ferme Pittet inc., à Saint-Tite, le bâtiment s'effondre.

Un travailleur décède, écrasé sous le poids des décombres.

Photo 1 : Vue du bâtiment agricole, après l'effondrement.
(Source : CNESST)

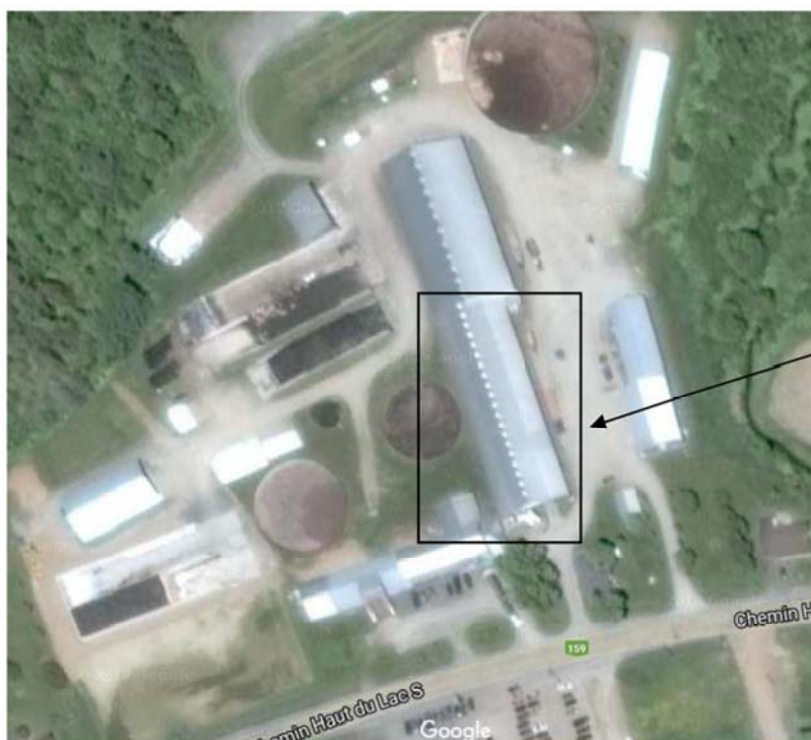
L'accident survient au site de production numéro 2 (voir photo 2) qui comprend deux sections. Un premier bâtiment, d'une superficie d'environ 5850 m², a été construit en 1995-1996. En 2002, un autre bâtiment est venu s'ajouter à l'extrémité nord de celui-ci. Ce dernier est d'une superficie d'environ 5270 m². Les deux bâtiments abritent une centaine de vaches tarées et de vaches sur le point de vêler, qui ne produisent donc pas de lait.

L'effondrement survient dans la première section du site de production numéro 2 qui est le bâtiment construit en 1995-1996, comme illustré sur l'encadré de la photo 2. La photo 3 illustre l'intérieur du bâtiment avant l'effondrement.

Photo 2 : Vue aérienne des bâtiments de La ferme Pittet inc.
(Source : Google Maps)

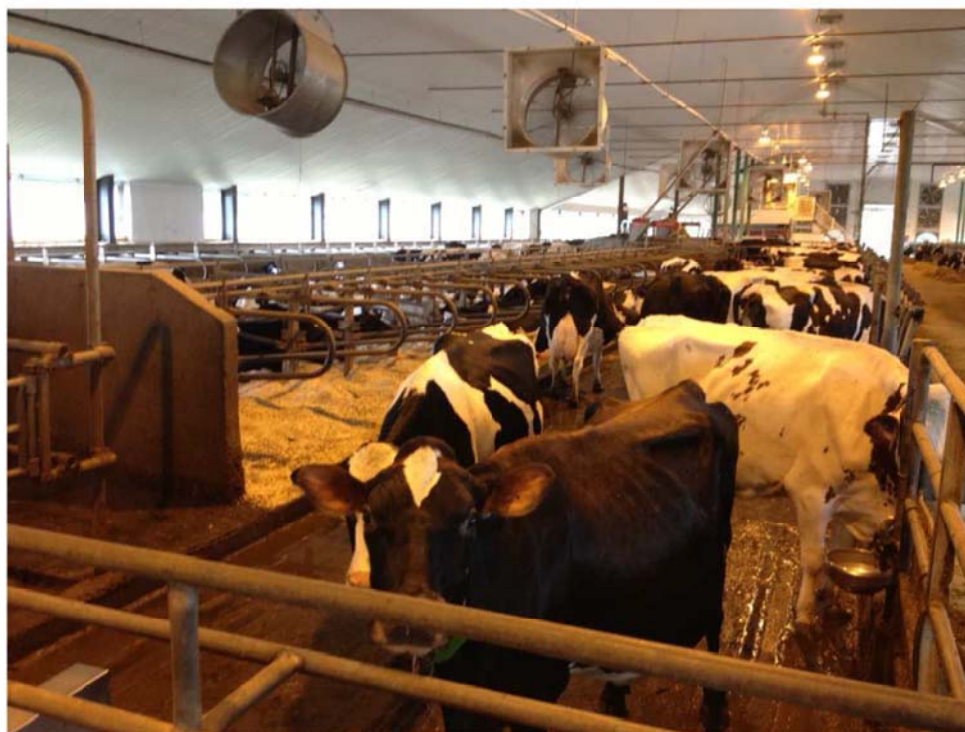
Photo 3 : Vue de l'intérieur du bâtiment avant son effondrement
(Source : La ferme Pittet inc., modifiée par la CNESST)

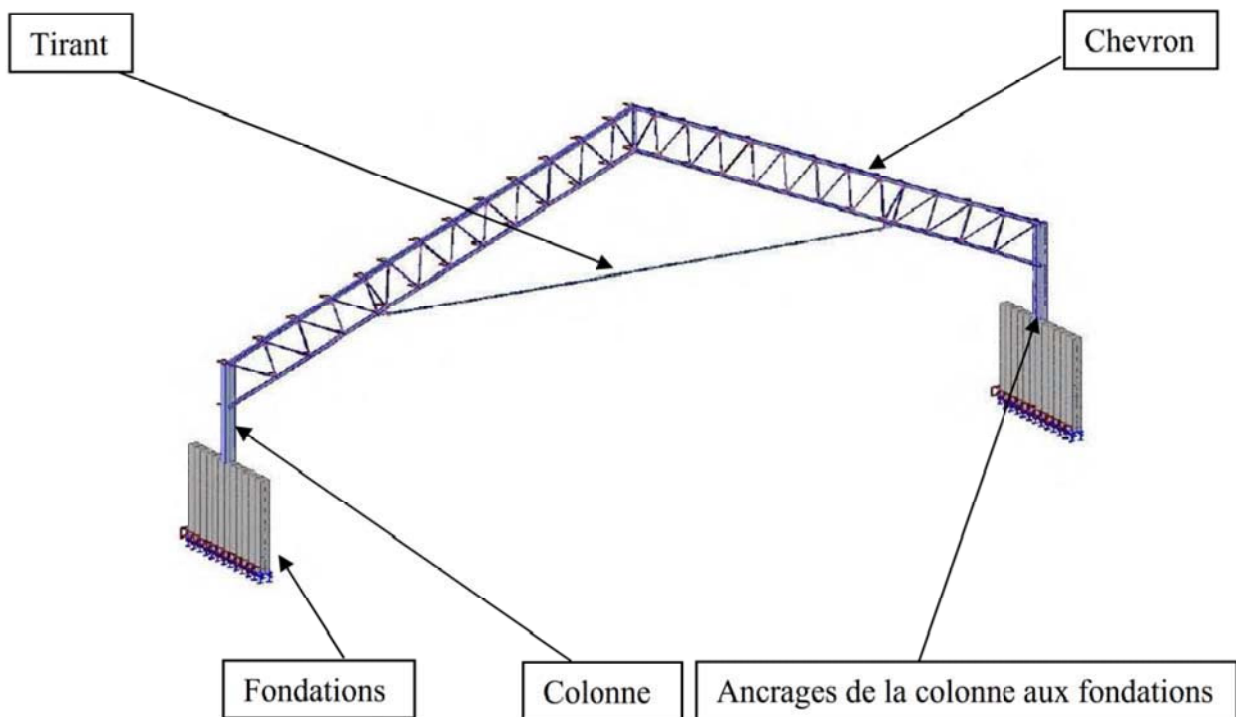
Le bâtiment qui s'est effondré est essentiellement composé de chevrons en acier d'une portée de 24,4 m. Ces chevrons sont retenus ensemble par un tirant qui se situe approximativement au tiers de la hauteur du toit. Ces chevrons sont supportés par des colonnes qui reposent sur les murs de fondation du bâtiment. (voir figure 1)

Figure 1 : Structure du bâtiment
(Source : CNESST)

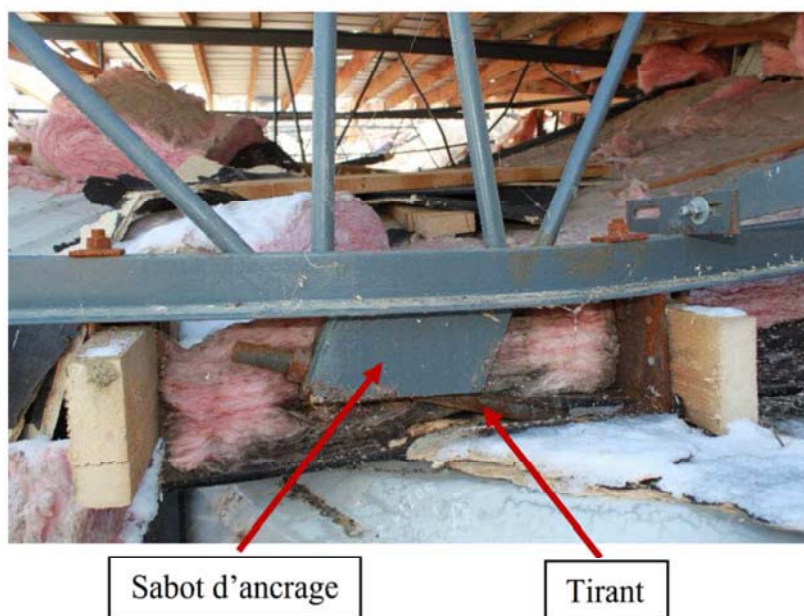
Les tirants sont fixés à la structure du toit du bâtiment par des sabots d’ancrage, tels qu’illustrés à la photo 4.

Photo 4 : Tirant et sabot d’ancrage
(Source : CNESST)

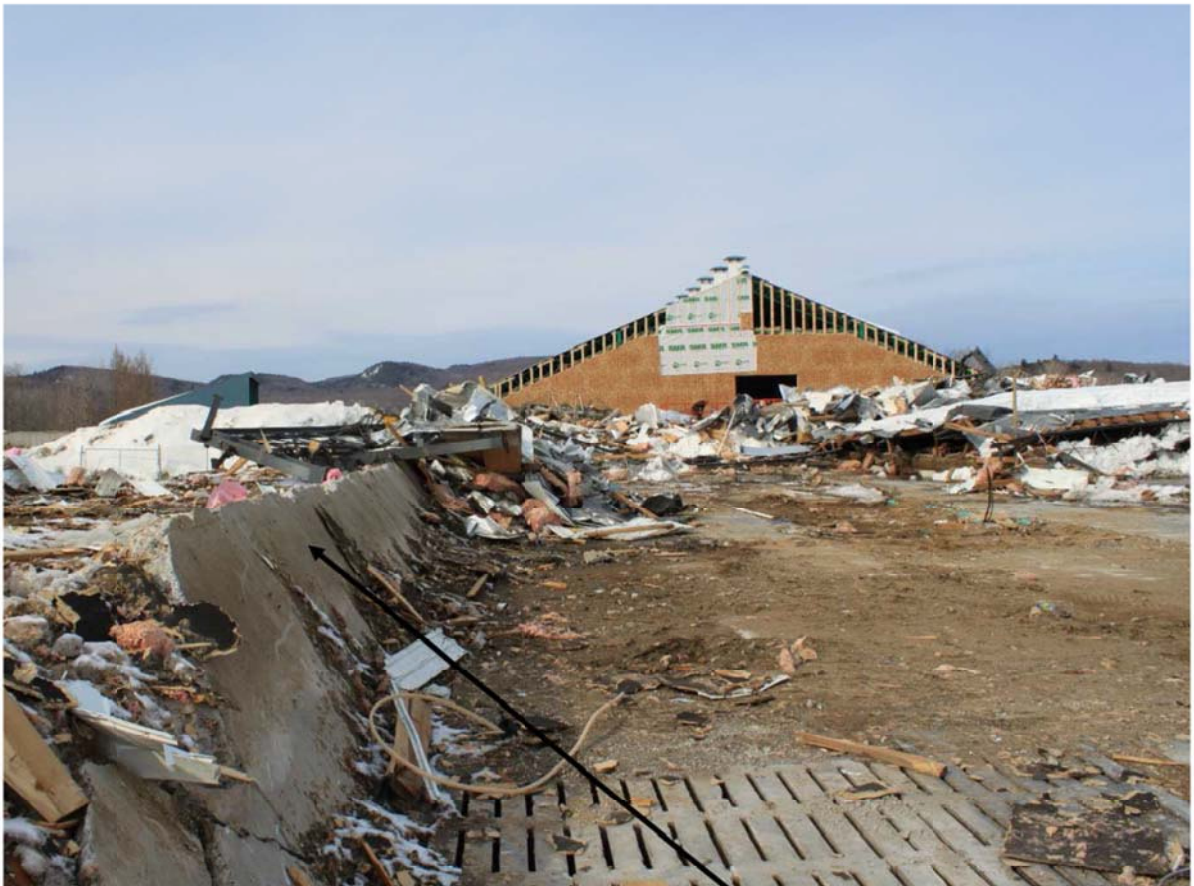
- 2- Les fondations ne semblent pas avoir été conçues pour offrir la retenue latérale requise pour la charpente d'acier, comme en témoigne l'absence d'armatures de flexion dans les murs et/ou la faible hauteur du remblai de part et d'autre du bâtiment.

- 3- L'absence de retenue adéquate pour les bases de colonnes a fait en sorte que le poids propre du bâtiment et la charge de neige ont entraîné des efforts beaucoup plus élevés que prévu dans les tirants et dans les boulons d'ancrage des colonnes aux fondations.

- 4- La charge de neige présente sur le toit dans les jours précédant le 22 février 2017 a causé des poussées latérales pour lesquelles les murs de fondation n'étaient pas conçus. Leur mouvement vers l'extérieur a entraîné des efforts supérieurs à la résistance ultime des sabots d'ancrage des tirants et des ancrages des colonnes, ce qui a provoqué l'effondrement. Les murs de fondation renversés vers l'extérieur, les tirants arrachés de leurs sabots, et les boulons d'ancrage rompus ou sortis du béton confirment que c'est ce mode de rupture qui s'est produit (voir photo 5).

Mur de fondation versé vers l'extérieur

Photo 5 : Mur de fondation ouest, versé vers l'extérieur
(Source : CNESST)

Ces mesures viennent démontrer que les fondations n'ont pas été conçues pour offrir la retenue latérale requise par la charpente d'acier. Les éléments structuraux comme les sabots d'ancrage des tirants et les boulons d'ancrage des colonnes aux fondations n'ont pas pu reprendre les efforts qui n'étaient pas assurés par les fondations. Une conception des fondations tenant compte des charges latérales qu'elles auraient dû supporter aurait permis d'éviter qu'un tel événement se produise.
