RAPPORT D'ENQUÊTE

**Accident ayant causé la mort d'un travailleur de l'entreprise
Guinois & Frères ltée, située au 1365 rang Saint-Régis à
Saint-Isidore, le 10 juillet 2019**

**Direction régionale de Longueuil
secteur Montérégie-Ouest**

Date du rapport : 17 décembre 2019

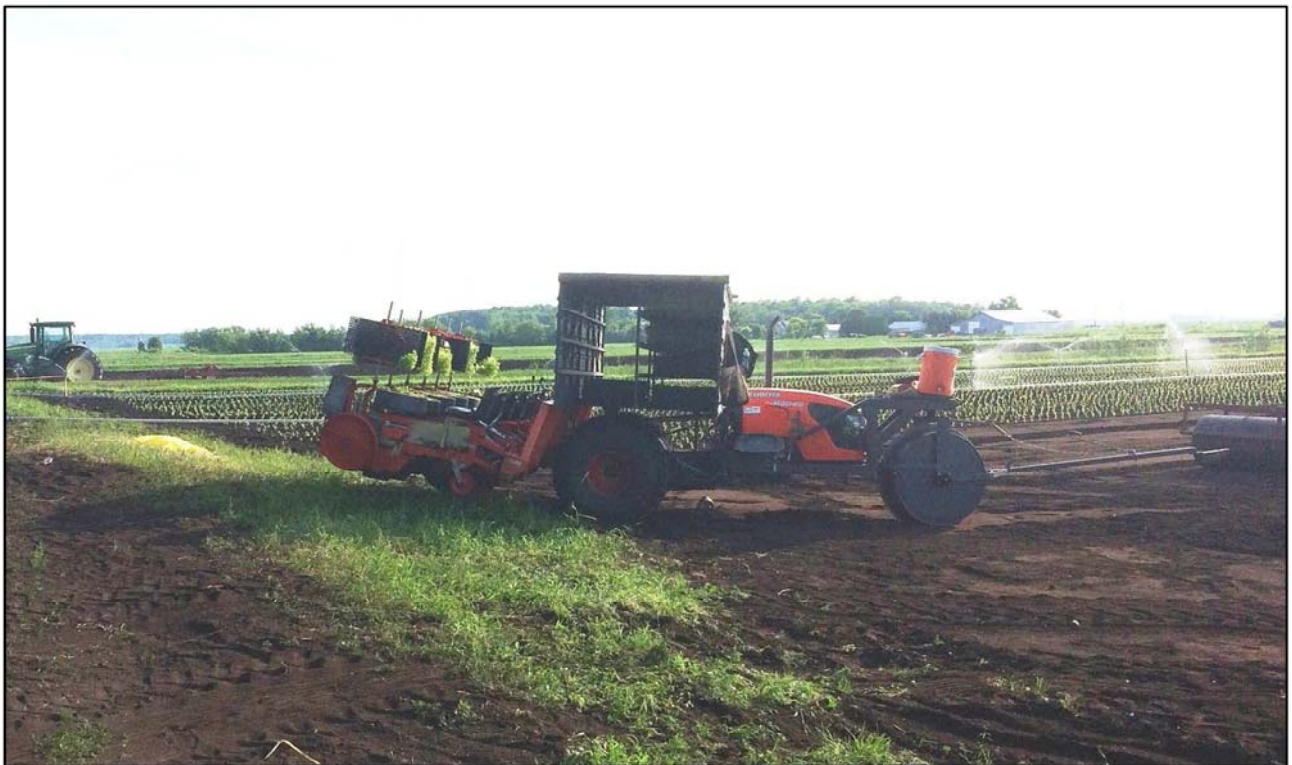
Figure 1 : Scène de l'accident (source : CNESST)

Le travailleur décède.

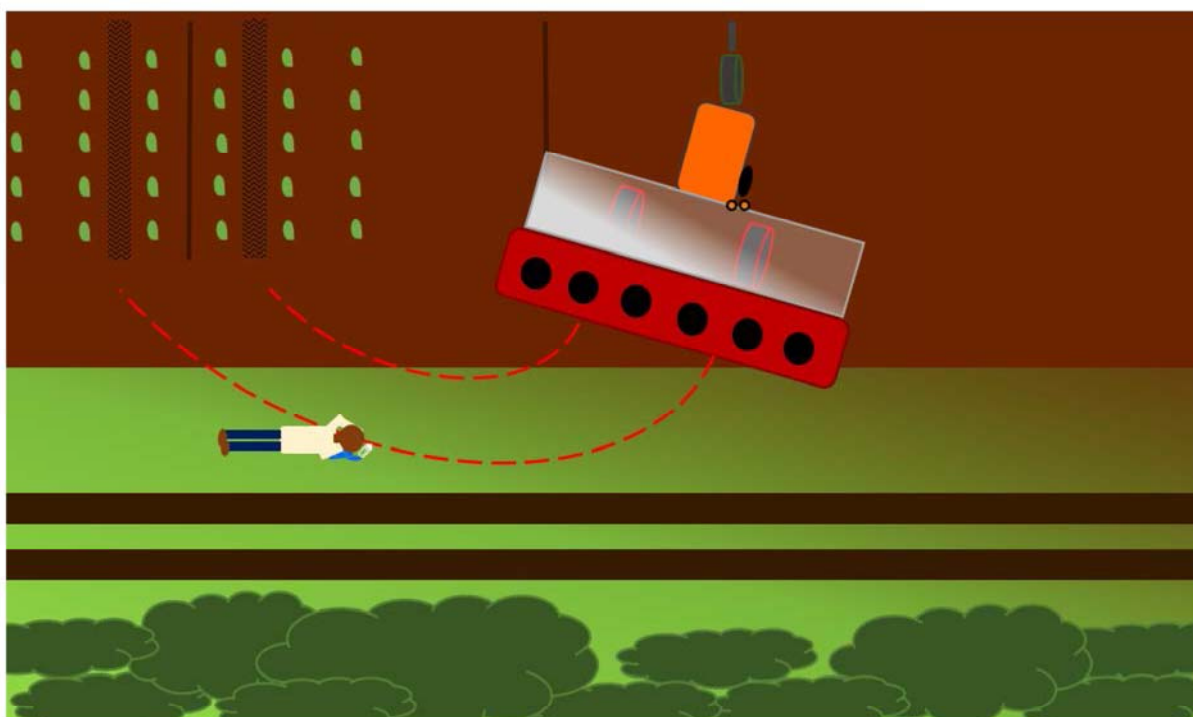
Figure 9 : Croquis représentant la position finale du travailleur et de la planteuse automotrice artisanale (source : CNESST)

- Le travailleur est face contre terre sur la parcelle de terre compactée et gazonnée. Son corps est perpendiculaire aux rangs de céleri et se situe entre le chemin de ferme et la fin de la section de terre labourée.
- Le travailleur tient une casquette dans sa main droite et une bouteille d'eau est au sol près de sa tête.
- La section planteuse est élevée.
- Le terrain à l'extrémité du champ où s'est produit l'accident est légèrement accidenté, gazonné et la terre est compactée.

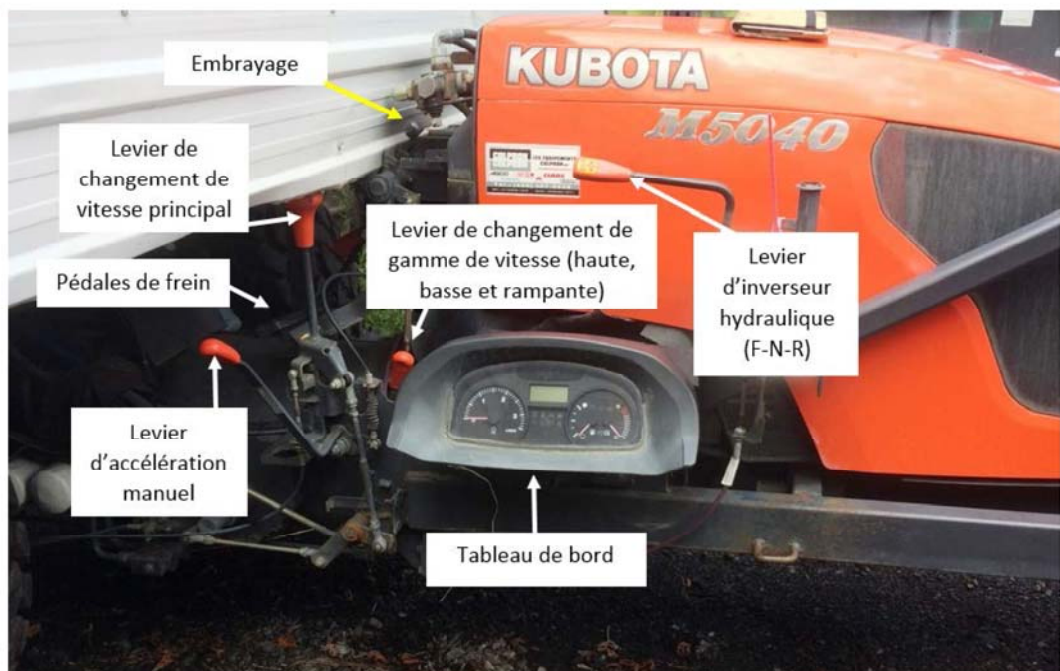
Figure 10 : Poste de commande de la machine (source : CNESST)

Le poste de conduite du tracteur, comprenant notamment le siège et le volant, a été retiré. La position de certaines commandes et celle du tableau de bord ont été modifiées pour permettre l'installation de la réserve.

La majorité des inscriptions et étiquettes du fabricant sont absentes. La fonction de chacune des commandes a été déterminée à partir des témoignages et des inscriptions au manuel du fabricant.

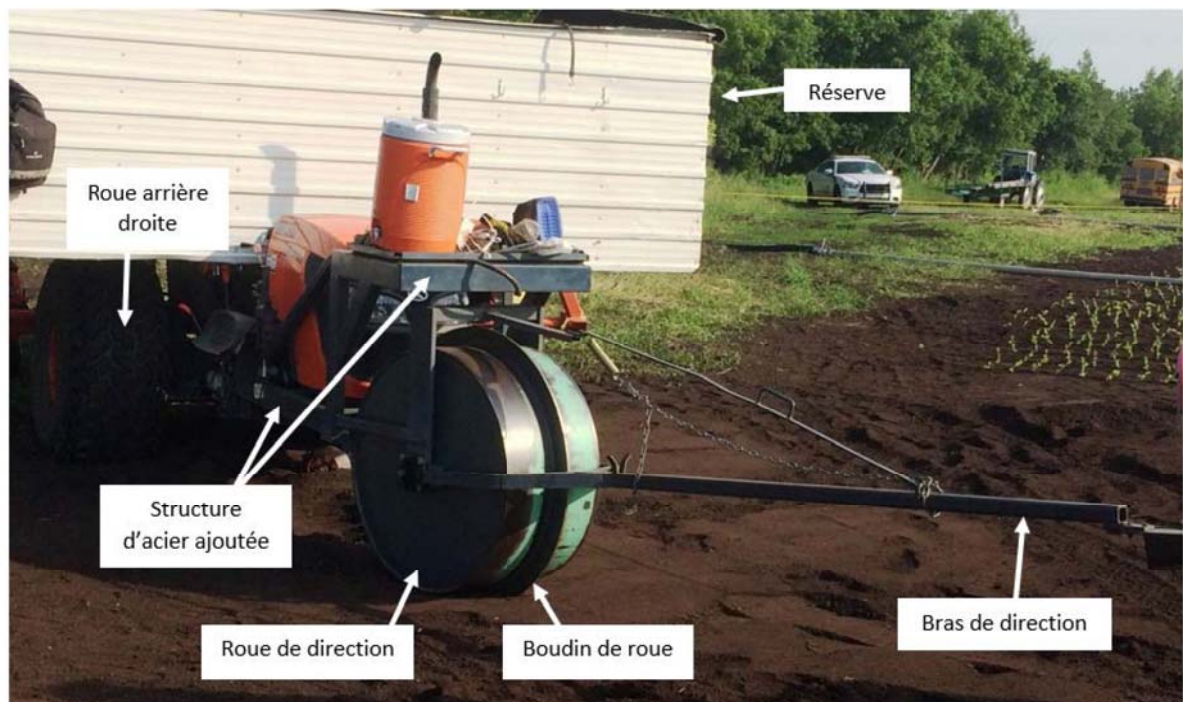
Figure 11: Vue du devant de la machine (section tracteur) (source : CNESST)

Les modifications au tracteur ont été apportées sans autorisation du fabricant Kubota.

Hormis les modifications au poste de conduite, aucun problème mécanique n'a été révélé par l'expertise effectuée.

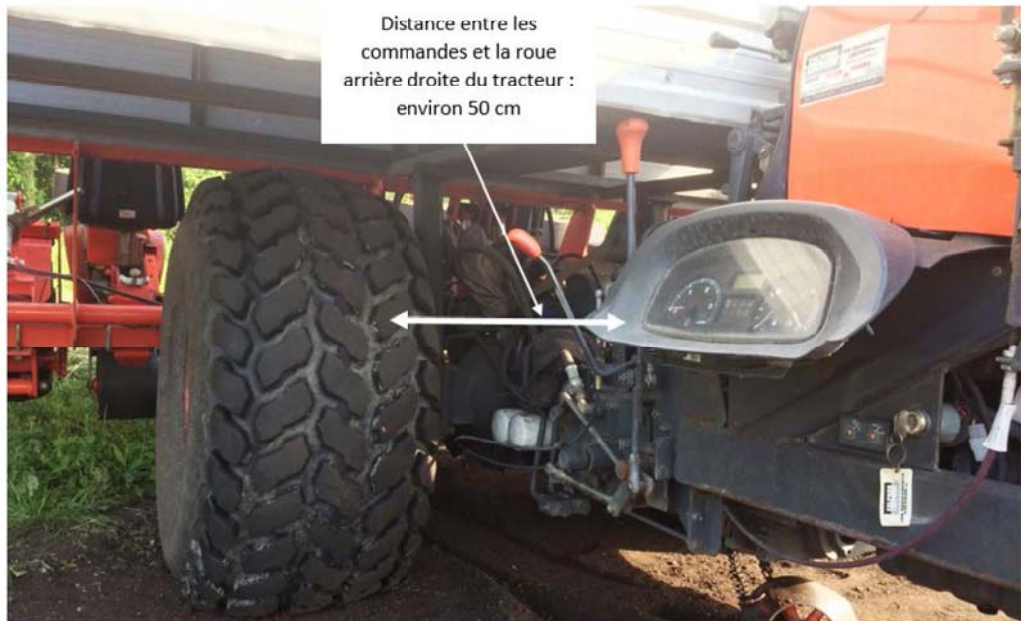
Figure 12: Poste d'opération de la machine (source : CNESST)

L'opération de cette machine nécessite que le travailleur soit debout au sol immédiatement devant la réserve de plants et à environ 50 cm devant la roue arrière droite.

La roue droite de la planteuse automotrice artisanale, fabriquée à partir d'un tracteur Kubota, et le périmètre autour de cette roue constituent donc une zone dangereuse. Le risque d'être écrasé est présent dès que la roue tourne, et ce, peu importe sa vitesse de rotation.

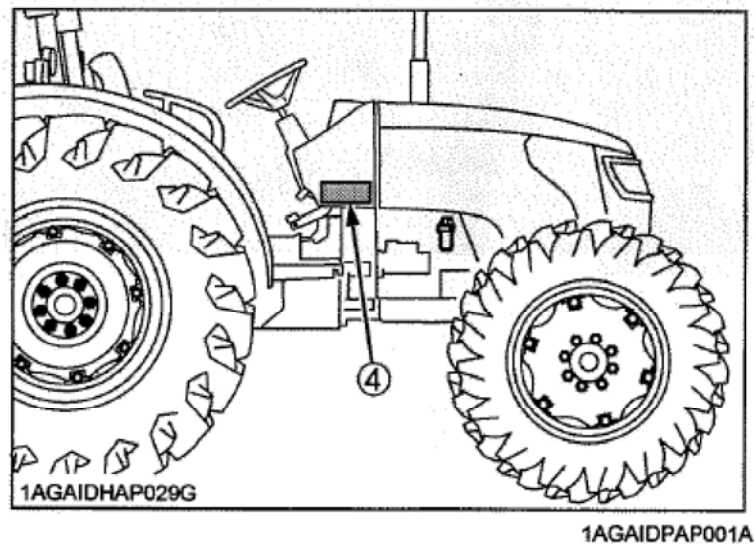
Figure 16 : Emplacement de l'étiquette (source : manuel de l'utilisateur Kubota p. 7)

Or, celle-ci n'apparaît pas sur la machine impliquée dans l'accident. La partie du tracteur où cette étiquette doit apparaître n'est plus présente sur le tracteur modifié.

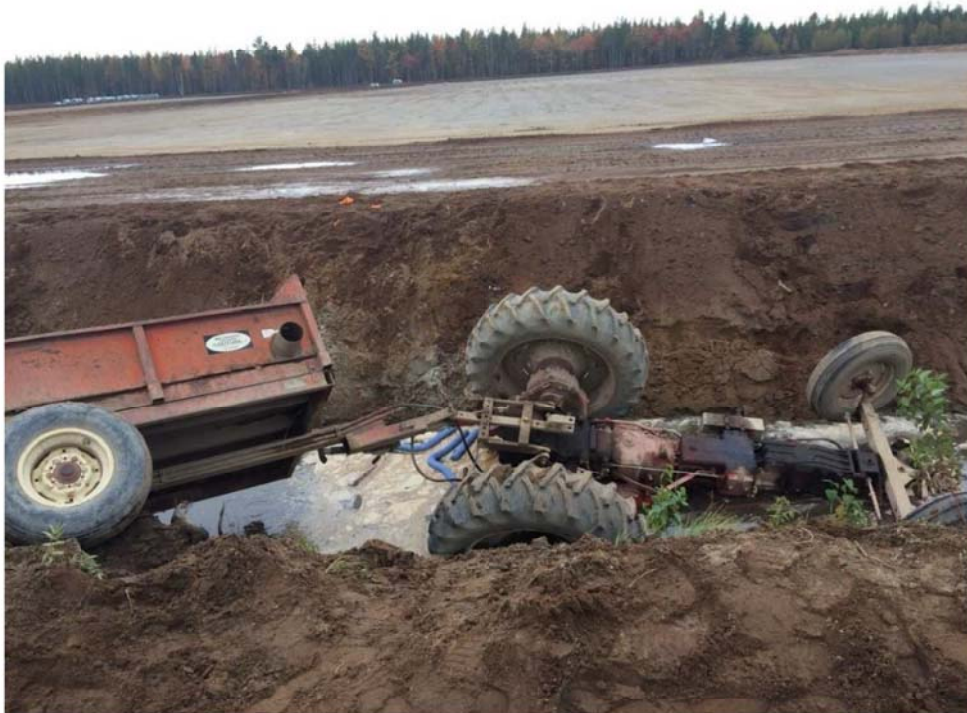
Figure 1 : Scène de l'accident à l'arrivée de la CNESST (Source : CNESST)

Le travailleur décède des suites de ses blessures.

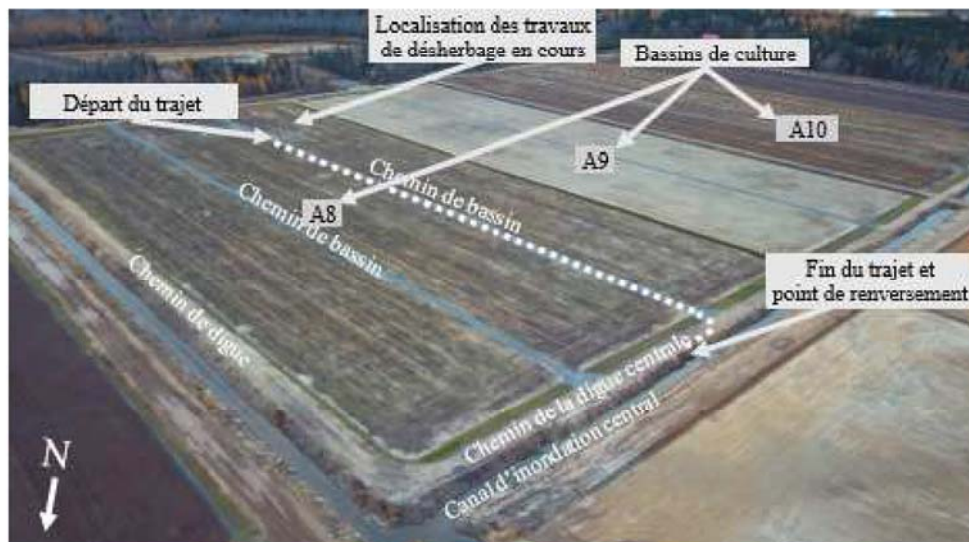
Figure 4 : Trajet emprunté par le travailleur (Source : CNESST)

Le travailleur prend les commandes du tracteur au site de désherbage et se dirige vers le nord sur le chemin de bassin sur une distance de 269 mètres (Figure 4). Il quitte le chemin de bassin en montant une pente légère, d'environ 9 degrés, sur un peu moins de 6 mètres puis effectue un virage à 90 degrés vers l'est sur le chemin de la digue centrale (Figures 5 et 6). Il franchit ensuite 14 mètres et perd le contrôle du tracteur qui bascule dans le canal d'inondation central (Figures 4 et 8).

Dans ces conditions le travailleur effectue une mauvaise manœuvre en complétant son virage à 90 degrés en bordure du canal, d'où l'amorce de la perte de contrôle du tracteur qui termine sa course au fond du canal.

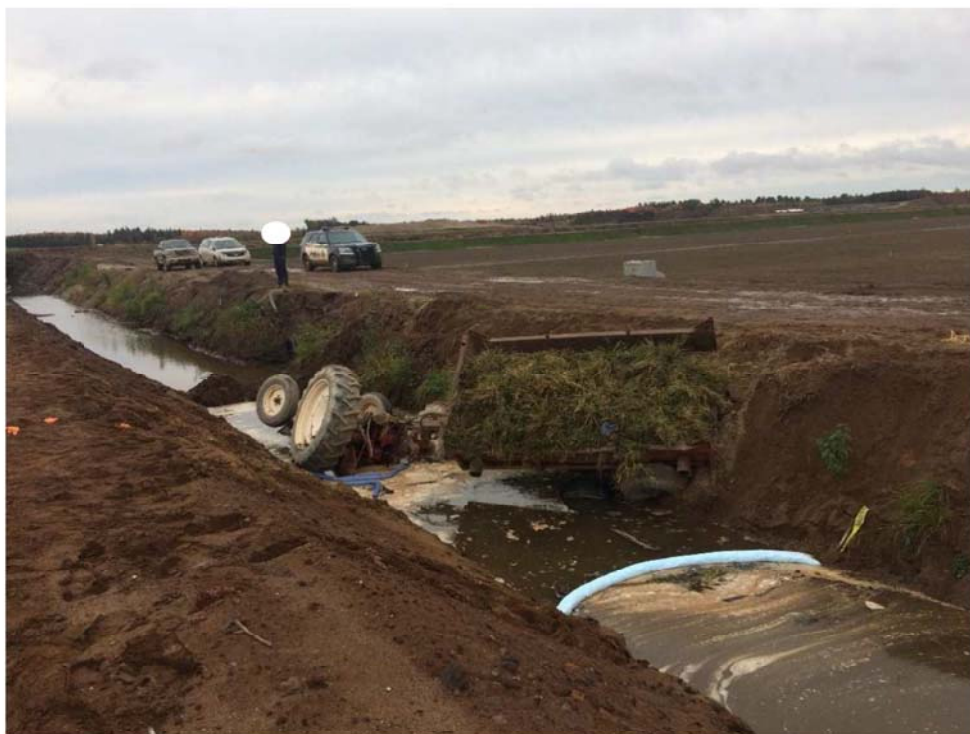
Figure 8 : Vue générale de la paroi sud du canal d'inondation central (Source : CNESST)

- ✓ Canal d'inondation central (Figures 4 et 8) :
 - Il a une largeur de 6,7 mètres;
 - Il a une profondeur d'environ 2,5 à 3 mètres;
 - Il est aménagé au centre des blocs A et B et il les approvisionne en eau.
 - La paroi sud, adjacente au chemin de la digue centrale du bloc A, a une inclinaison de 43 degrés :
 - La surface est inégale avec plusieurs aspérités.
 - Elle est formée de sable et de repousses de végétation.
 - Il y a habituellement environ 0,3 mètre d'eau dans le fond du canal. Lors de l'accident, après avoir dégagé la victime, une digue temporaire a été fabriquée à l'avant du tracteur afin d'éviter la propagation de contaminants provenant du tracteur dans les réserves d'eau, d'où le niveau anormalement élevé d'eau sous le tracteur sur les photos prises à l'arrivée de la CNESST.

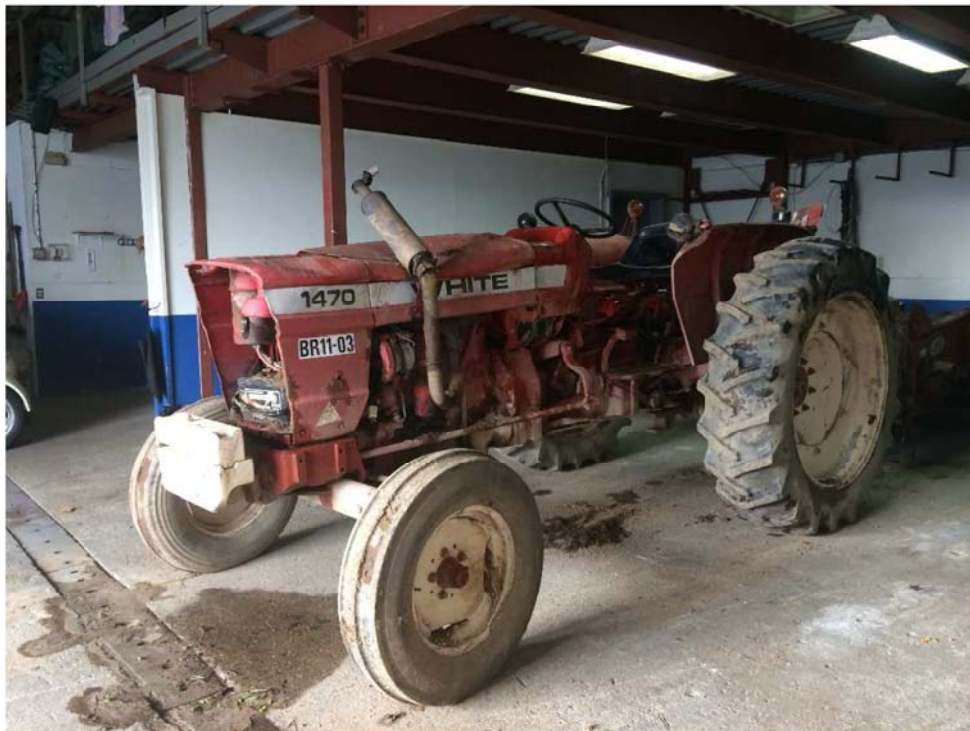
Figure 9 : Tracteur White 1470 No BR11-03 (Source : CNESST)

- ✓ Il s'agit d'un tracteur de marque White modèle 1470 fabriqué par FIAT en 1974 (Figure 9).
 - C'est un tracteur de 4 cylindres à deux roues motrices d'une puissance de 57 kW (77 HP) et pesant 3180 kg.
 - Il possède un poste de conduite ouvert sans structure de protection en cas de retournement et le siège du conducteur n'est pas muni d'une ceinture de sécurité.
 - L'employeur lui a attribué le numéro BR11-03.
- ✓ La remorque est une remorque tandem à benne basculante fabriquée par l'entreprise Machinerie Gérard Couture de Lambton (Figure 10).
 - Elle pèse 750 kg.
- ✓ L'employeur ne possède pas le manuel de l'opérateur du tracteur fourni par le fabricant. Une copie a été obtenue auprès du garage ayant réalisé l'inspection du tracteur à la suite de l'accident.
- ✓ Ces équipements appartenaient à l'ancien propriétaire de la ferme acquise par l'employeur en 2011.

Contrairement à ses obligations, la ferme Les Canneberges Boivin inc. n'a pas muni le tracteur White 1470 No BR11-03 fabriqué en 1974 d'une puissance de 57 KW (77 HP) d'une structure de protection en cas de retournement et d'un siège muni d'une ceinture de sécurité. Ces équipements de protection sont d'ailleurs disponibles auprès du fabricant depuis 1974. D'autant plus que l'aménagement physique d'une cannebergière oblige les véhicules à circuler en permanence sur des digues et à proximité de canaux où le risque de retournement est présent. Dans ces conditions, la conduite du tracteur White 1470 No BR11-03 le 7 octobre 2019 par M. [C] l'expose au danger d'être écrasé en cas de renversement.
