# RAPPORT D'INTERVENTION SANTÉ ET SÉCURITÉ DU TRAVAIL

| Date et heure du début de l'intervention | Dossiers d'intervention | Date du rapport | Numéro du rapport |
|---|---|---|---|
| 15 mars 2022 à 13:30 | DPI4346076 | 31 mars 2022 | RAP1380485 |

Intervention faisant suite à un accident ayant causé des bris matériels sur un chantier de construction le 15 mars 2022, vers 11h00.

Le chantier de construction situé au 170, rue Principale à Gatineau, consiste à construire un édifice de 4,500 m<sup>2</sup> qui abritera Le LIB, un complexe de 160 condos locatifs.

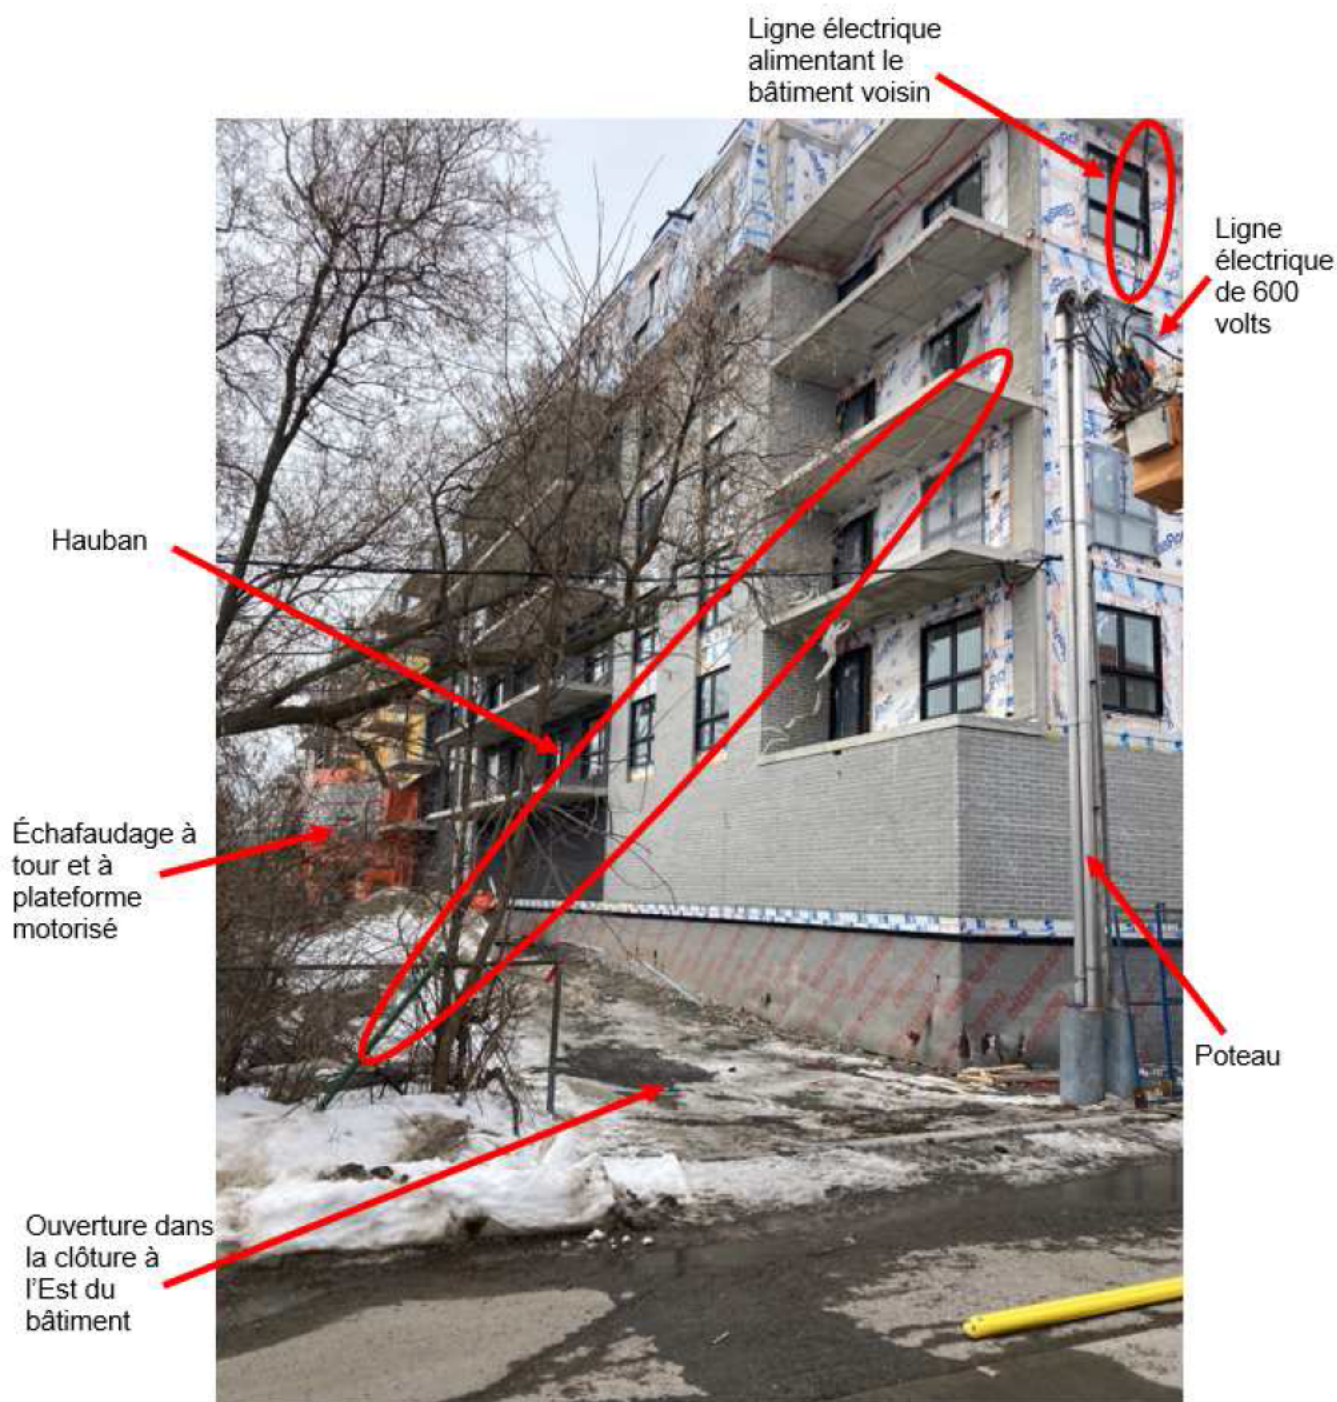
Un poteau de bois supportant des fils de télécommunication ainsi qu'une ligne électrique de 600 volts se trouve directement au Nord de cette ouverture. Le hauban en acier du poteau traverse l'ouverture de la clôture en diagonale dans un axe Nord-Sud et vient s'implanter dans le sol du côté Sud de l'ouverture.

Selon le maître d'œuvre, aucun élément permettant d'augmenter la visibilité du hauban en acier n'est présent au moment de l'accident. De plus, la présence du hauban à cet endroit leur est inconnue.

Photo 1 : lieu de l'accident (source : CNESST)

- Le hauban qui a été arraché du poteau repose au sol
- Le haut du poteau de bois supportant la ligne électrique de 600 volts a été sectionné;
- La ligne électrique de 600 volts a été abîmée;
- La ligne électrique alimentant le bâtiment voisin repose au sol;
- Le chariot élévateur est stationné à l'arrière du bâtiment.

Lors de l'intervention, les travailleurs d'Hydro-Québec sont présents sur les lieux et terminent les réparations. Lors de la mise en place du hauban, ces derniers ont ajouté une gaine en plastique jaune autour du hauban, rendant celui-ci plus visible.

Le maître d'œuvre a procédé à la fermeture complète de l'ouverture présente dans la clôture au Sud du bâtiment du côté Est à l'aide de bloc de béton. La circulation de véhicule ou d'équipement est interdite à cet endroit.
