# RAPPORT D'INTERVENTION SANTÉ ET SÉCURITÉ DU TRAVAIL

| Date et heure du début de l'intervention | Dossiers d'intervention | Date du rapport | Numéro du rapport |
|---|---|---|---|
| 3 février 2020 à 12:45<br>Sans visite | DPI4295349 | 3 février 2020 | RAP1293280 |

Documenter les circonstances de l'accident mortel survenu à un piéton face au 6775 de la rue Saint-Hubert, à Montréal, le 30 août 2019.

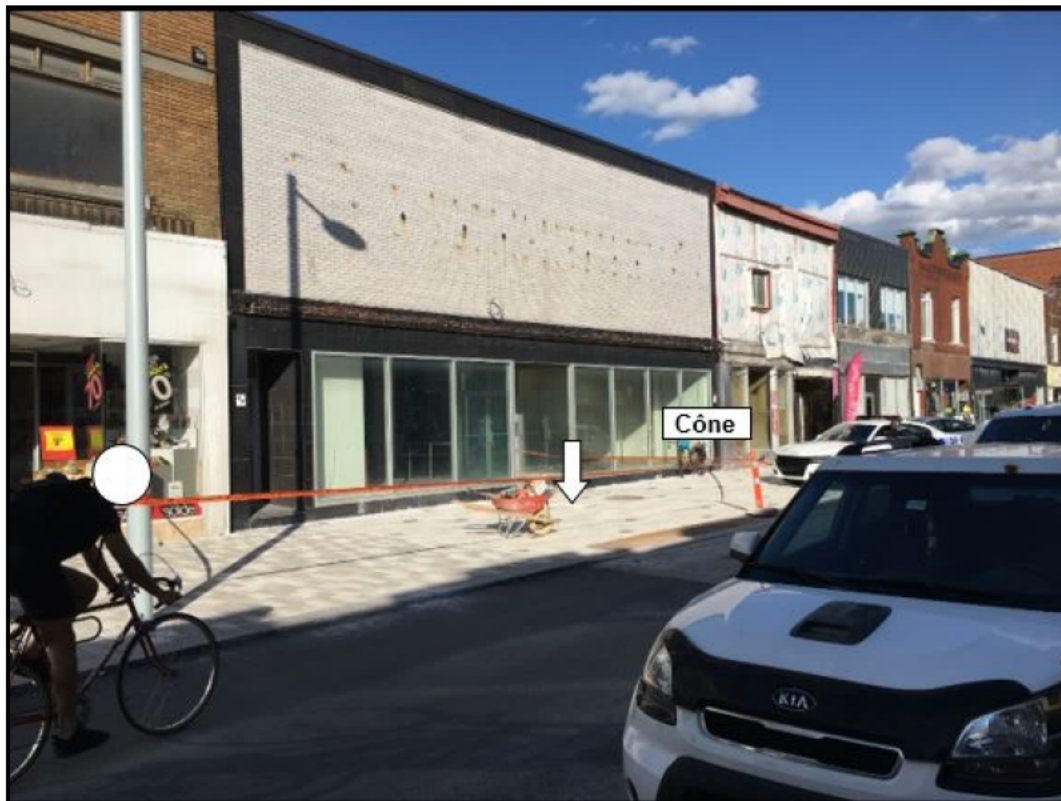
Au même moment, M. B à l'emploi de l'entreprise Paysagiste Promovert inc. (et ci-dessous nommé « travailleur »), se trouve sur le même trottoir où il se sert d'une découpeuse à béton (ci-dessous nommée « découpeuse ») pour chanfreiner les pavés présents sur le pourtour du couvercle d'un puits d'aération (voir **photo 1**).

**Photo 1** Aperçu des lieux de l'accident. La flèche indique l'emplacement du puits d'aération autour duquel sont exécutés les travaux de chanfreinage. (Source : CNESST)

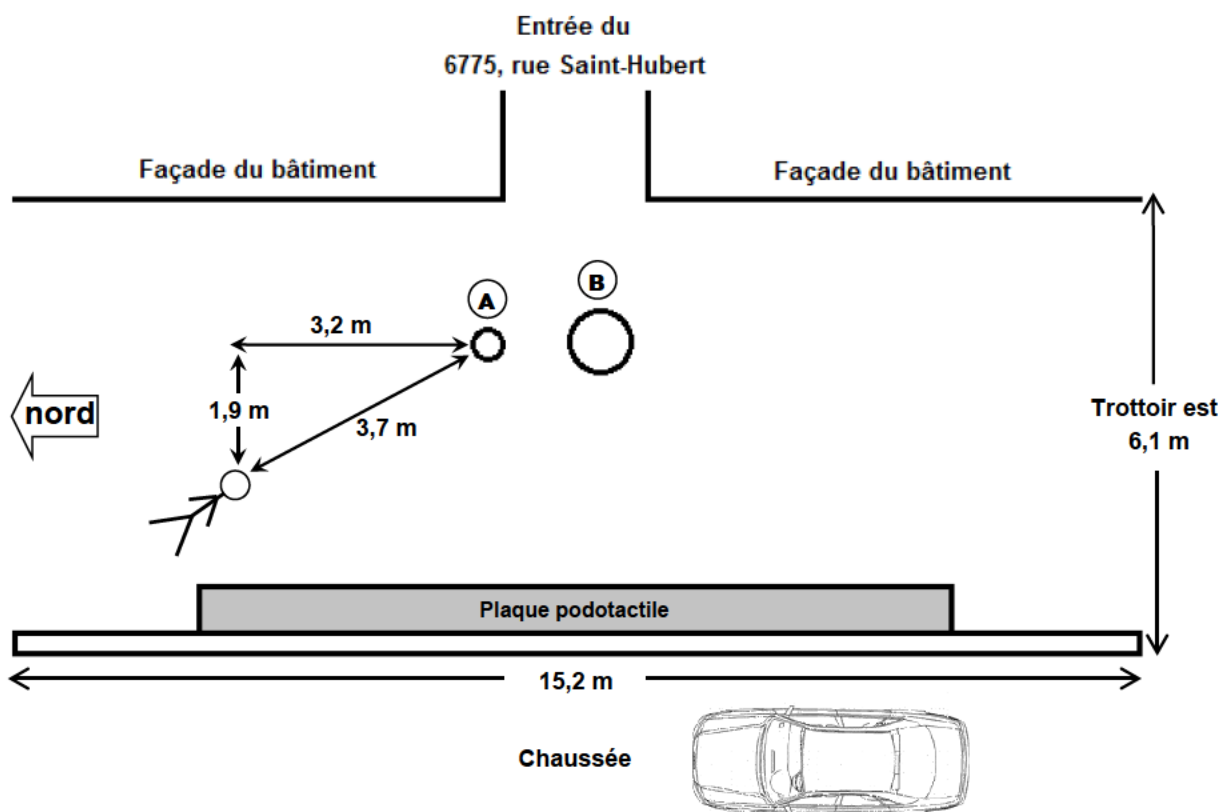
Alors que le piéton traverse la zone des travaux de chanfreinage exécutés par le travailleur, il est soudainement atteint par une dent de la lame de la découpeuse qui est projetée en sa direction, puis s'effondre au sol (voir **figure 1**).

**Figure 1** Représentation schématique du trottoir est face au 6775 de la rue Saint-Hubert, à Montréal. (Source : CNESST)

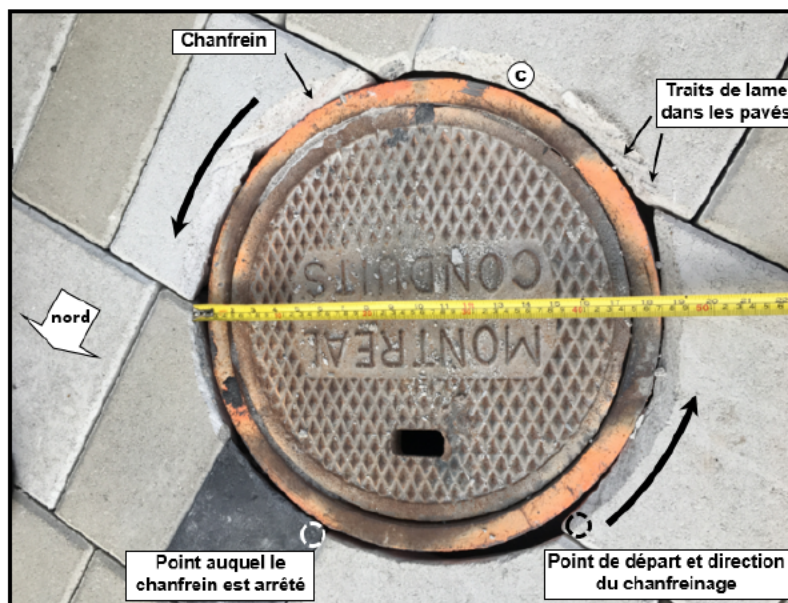
**Photo 2** Aperçu du chanfrein taillé autour du couvercle du puits d'aération. (Source : CNESST)

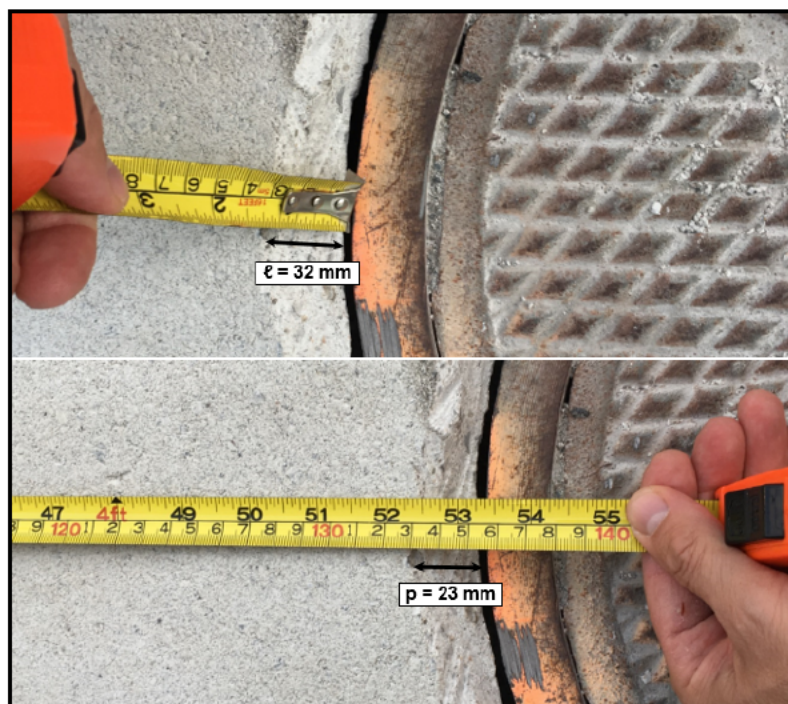
**Photo 3** Profondeur  $p$  et largeur  $\ell$  du chanfrein au point « C » de la photo 2 (voir aussi figure 4). (Source : CNESST)

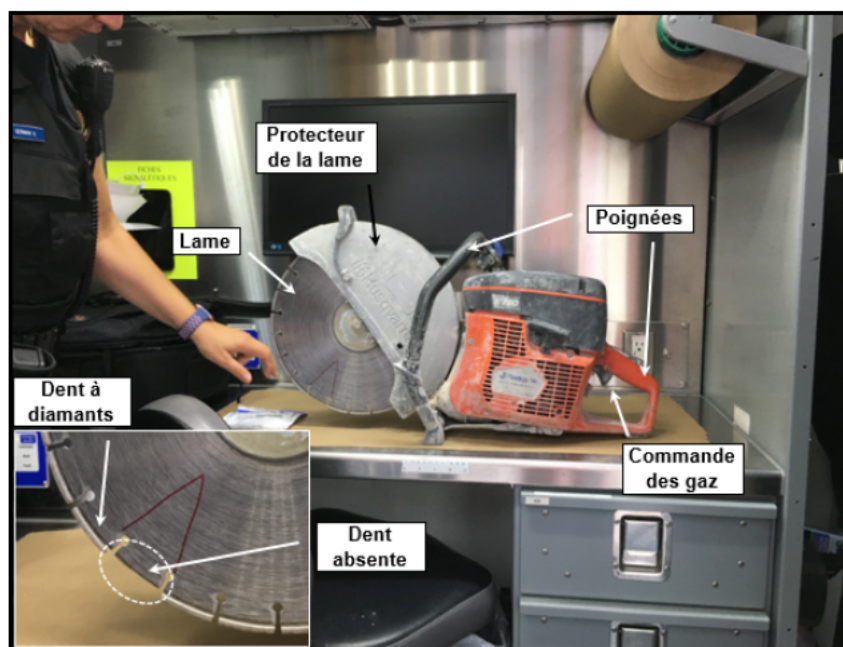
Afin de tailler le chanfrein, le travailleur se sert de l'une (marque HUSQVARNA et modèle K 760II) des douze découpeuses à essence de l'entreprise (voir **photo 4** et extraits du manuel d'utilisation de l'outil à la **section 5.2**). Cette découpeuse est munie d'une lame de marque DIAMOND BACK (modèle BLW140C) pouvant tourner à une vitesse maximale de 5 400 tr/min. D'un diamètre de 340 mm, la lame comporte – lorsque toutes présentes – vingt-quatre dents incrustées de diamants synthétiques conçues pour couper les pavés de béton.

**Photo 4** Découpeuse utilisée pour effectuer les travaux de chanfreinage. En médaillon : l'une des dents absentes sur la lame. (Source : CNESST)

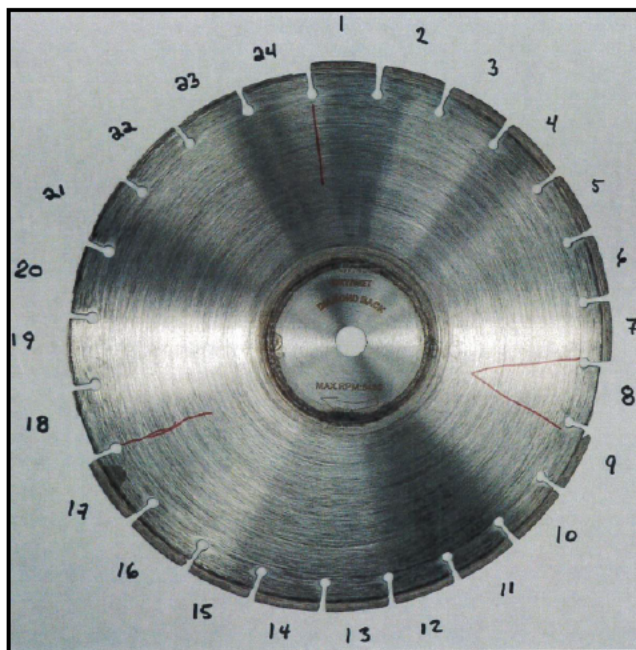
Le Service de police de la ville de Montréal (ci-dessous nommé « SPVM ») a commandé une expertise sur la lame de la découpeuse utilisée de même que sur le projectile en cause dans l'accident. L'autorité questionnée confirme les éléments suivants (voir **photos 5 et 6**) :

- que huit des vingt-quatre dents de la lame sont manquantes;
- que le projectile mesure environ 40 mm x 5 mm x 2 mm, est métallique, possède une légère courbure et comporte des diamants incrustés;
- que ce même projectile correspond à la dent qui se trouvait à la position n° 20 de la lame avant de s'en détacher.

**Photo 5** Image de la lame. Les dents nos 8 et 18 à 24 sont manquantes. (Source : SPVM)

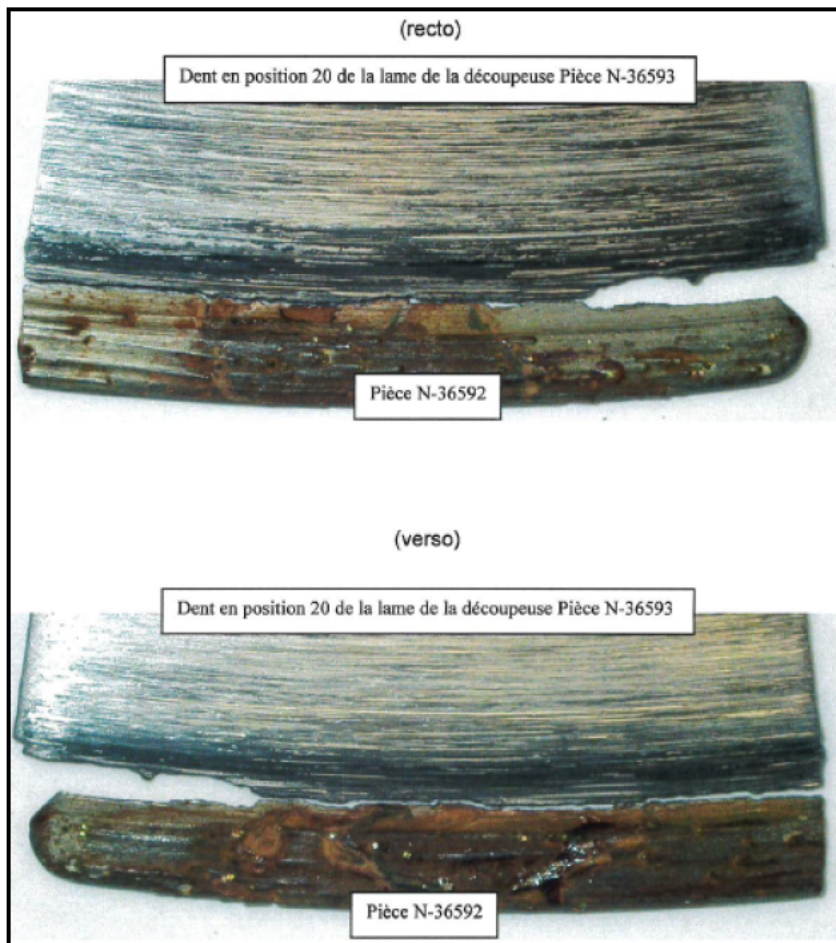
**Photo 6** Autre image montrant cette fois la concordance entre la dent projetée et la lame à la position n° 20 .  
(Source : SPVM)

D'une part, les informations provenant des autorités questionnées au SPVM démontrent que le projectile en cause dans l'accident est la dent n° 20 de la lame de la découpeuse utilisée pour chanfreiner les pavés autour du puits d'aération (voir **section 5.1**).

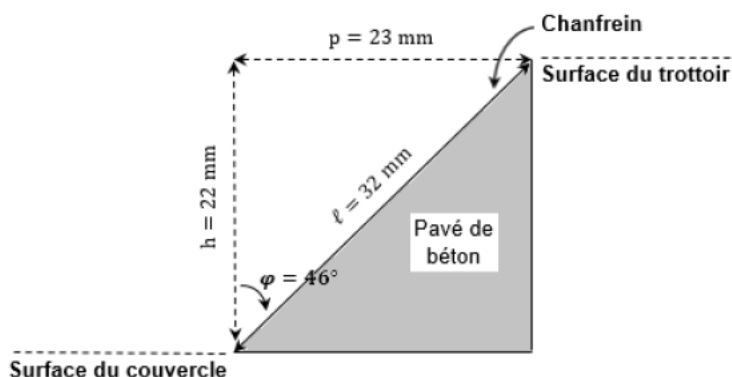
**B** confirme avoir pris connaissance la semaine précédant celle de l'accident de la liste des déficiences en aménagement produite par **L**: celle-ci n'énumérant pas les puits d'accès (ou d'aération) du chantier autour desquels devait être effectué un chanfrein (mais seulement l'exigence qu'un puits se situe 3 mm à 4 mm sous le niveau du pavage; voir **section 4.1**), l'identification des puits à corriger a selon lui été laissée à son jugement et à celui de **B**. Selon **B**, « c'était évident » qu'un chanfrein devait être taillé autour du puits d'aération en place devant le 6775 de la rue Saint-Hubert étant donné l'ampleur de la dénivellation entre les pavés et le couvercle à cet endroit [ $h = 22 \text{ mm}$  ( $7/8 \text{ po}$ ) au point « C » de la **photo 2**; voir aussi **figure 4**].

**Figure 4** Profondeur  $p$  et largeur  $\ell$  du chanfrein mesurées au point « C » de la **photo 2** (voir aussi **photo 3**). L'angle que fait ce même chanfrein avec la verticale,  $\varphi$ , est égal à  $\sin^{-1}\left(\frac{p}{\ell}\right) \approx 46^\circ$ . La hauteur de la dénivellation entre les pavés et le couvercle du puits d'aération est  $h = \sqrt{\ell^2 - p^2} \approx 22 \text{ mm}$ . (Source : CNESST)
