## RAPPORT D'INTERVENTION

| Dossiers d'intervention | Date du rapport | Numéro du rapport |
|---|---|---|
| DPI4212060 | 18 novembre 2015 | RAP0981596 |

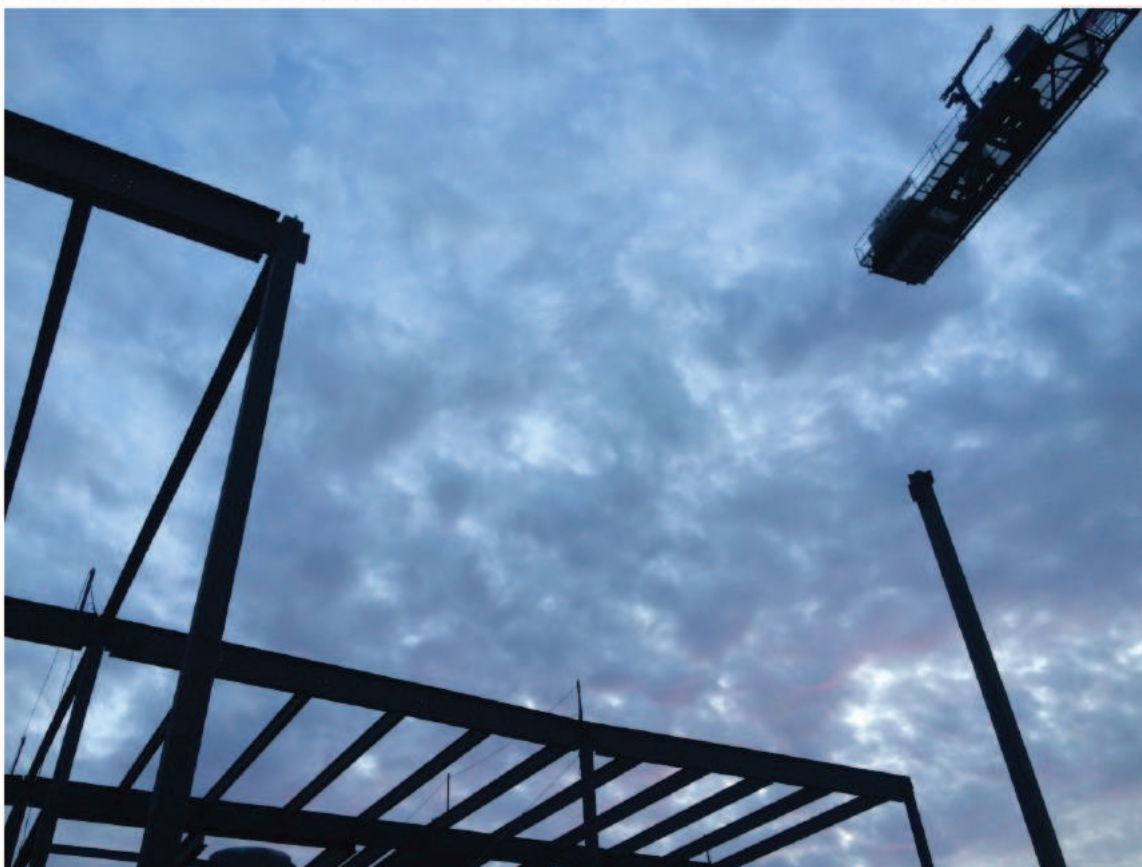
Photo 1: Charpente métallique (source: CNESST)
