En réponse à votre demande du 6 juin dernier, vous trouverez ci-joint une copie du dossier de prévention-inspection DPI4349407 concernant l'arrêt du chantier situé au 410-414 rue du Baron Louis Empain à Sainte-Marguerite-du-Lac-Masson.

**Rapport de caractérisation de l'amiante  
dans l'hôtel de ville de Sainte-Marguerite-  
du-Lac-Masson**

## Rapport Préliminaire

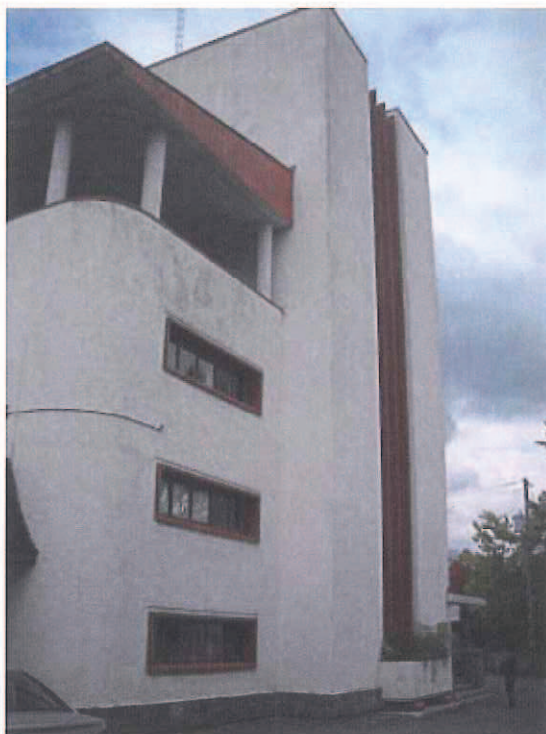
**Photo 1** – Vue générale extérieur du bâtiment. (Revêtement sans amiante)

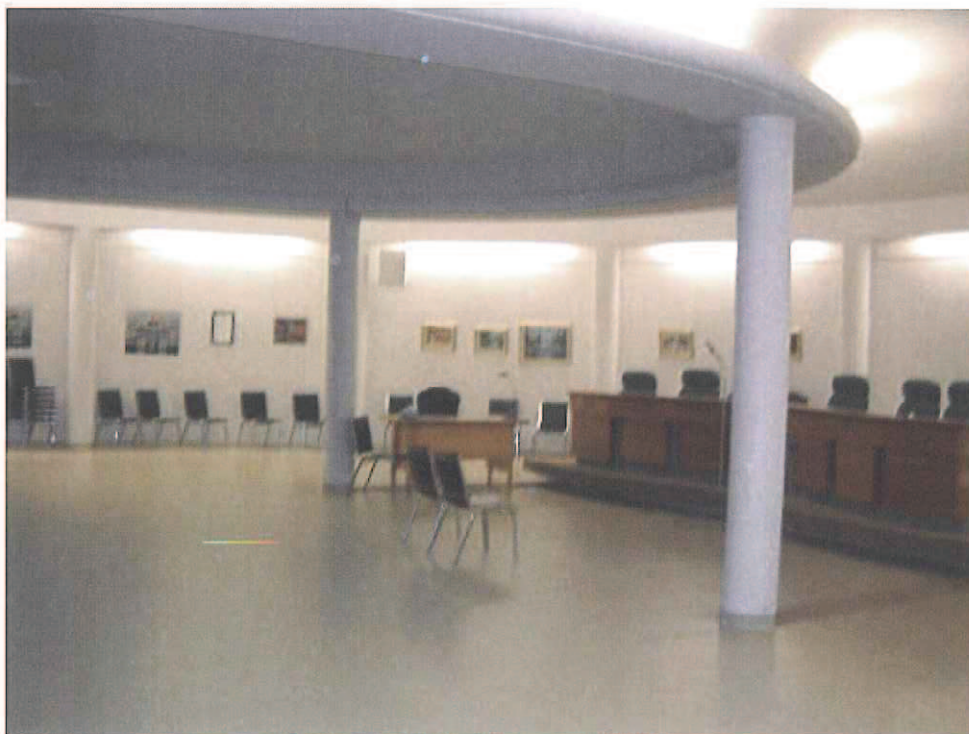
**Photo 2** – Salle du conseil 2<sup>e</sup> étage

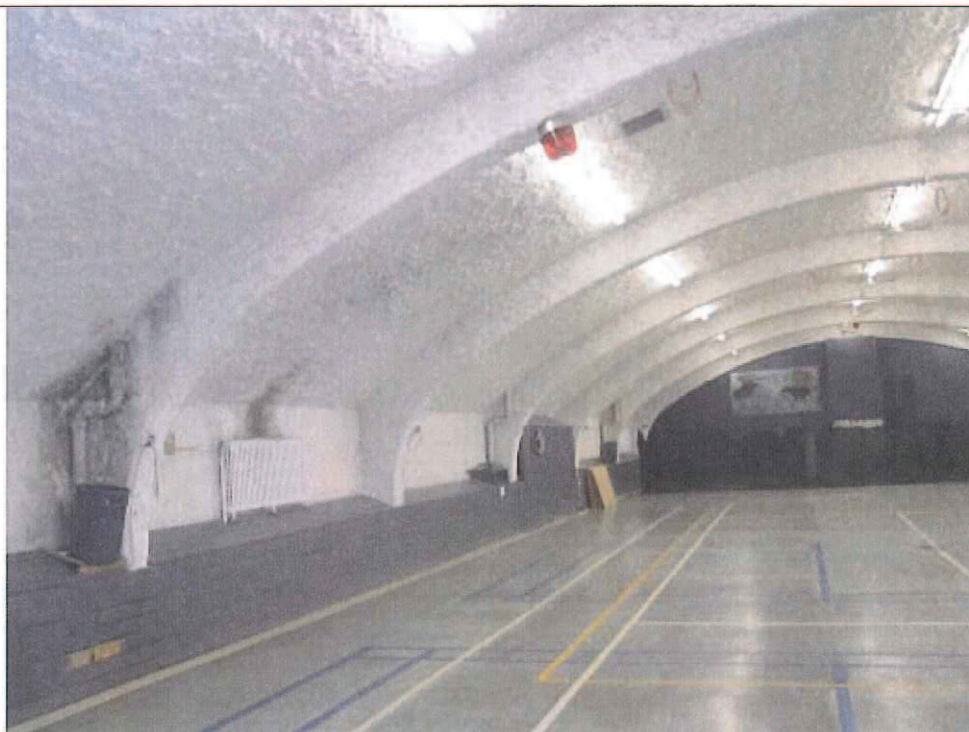
| # ÉCHANTILLON | LOCALISATION | DESCRIPTION | AMIANTE | COMMENTAIRES |
|---|---|---|---|---|
| 3 | Rez-de-chaussée, gymnase | Isolant giclé, blanc | non détectée | |

**Photo 3 – Ignifugeant gymnase (sans amiante)**

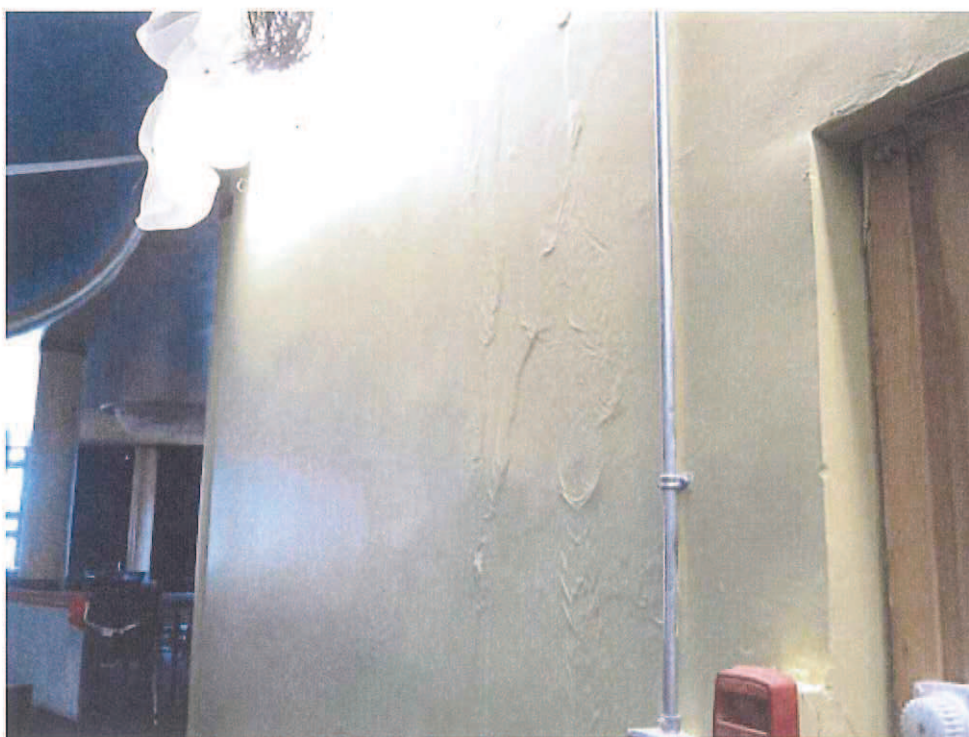
| Échantillon<br>no. | Matériaux | Localisation | % amiante |
|---|---|---|---|
| 21 | Crépis et plâtre,<br>gris/blanc | 3e étage, plafond<br>artiste | 2 % Chrysotile |

**Photo 4 – Salle de Bal 3<sup>e</sup> étage (plâtre d'amiante)**

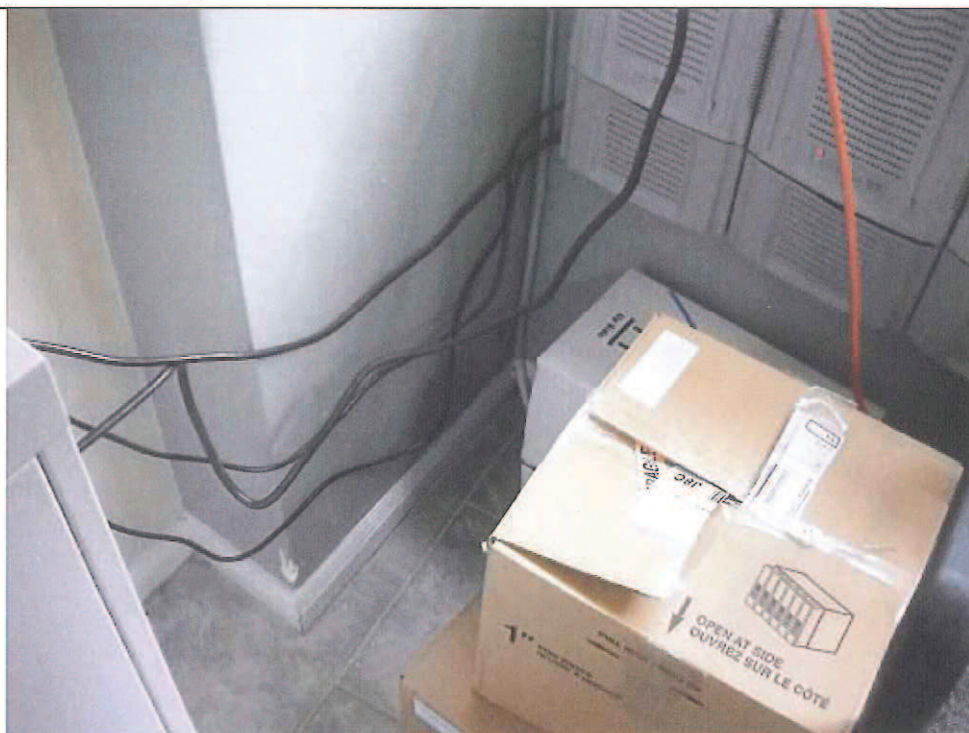
| Échantillon<br>no. | Matériaux | Localisation | % amiante |
|---|---|---|---|
| 11 | Plâtre, beige | 2e étage, mur, salle<br>de réception | 3 % Chrysotile |

**Photo 5** – Plâtre sur le mur périphérique réception. (Présence amiante)

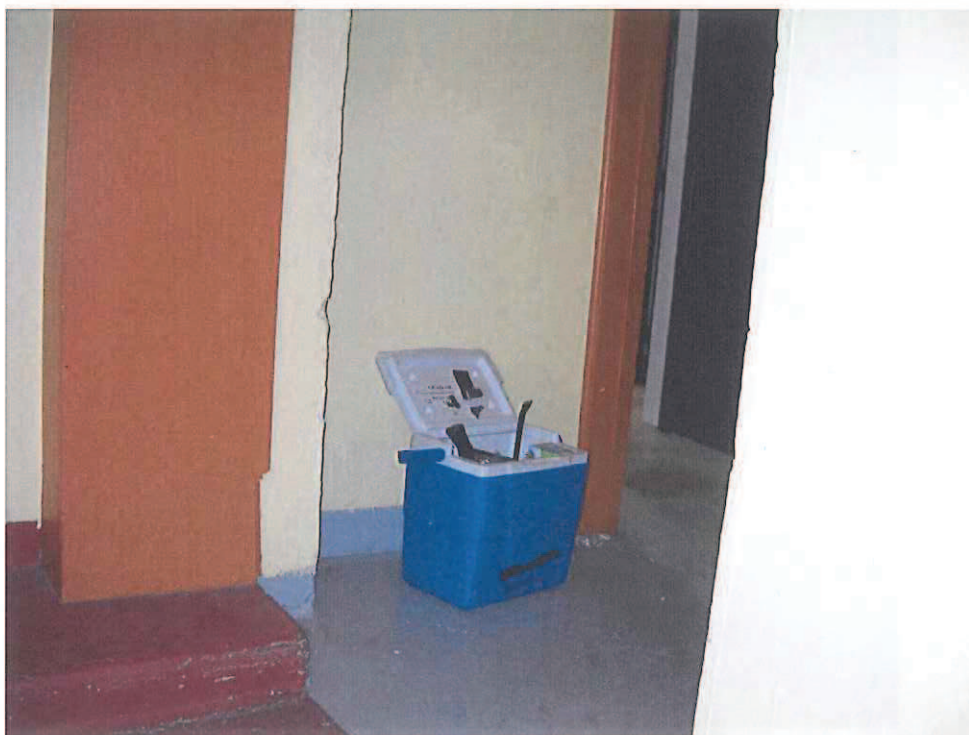
| Échantillon<br>no. | Matériaux | Localisation | % amiante |
|---|---|---|---|
| 14 | Plâtre, blanc | Rez-de-chaussée,<br>colonne | 3 % Chrysotile |

**Photo 6** – Colonne au RDC (Présence d'amiante)

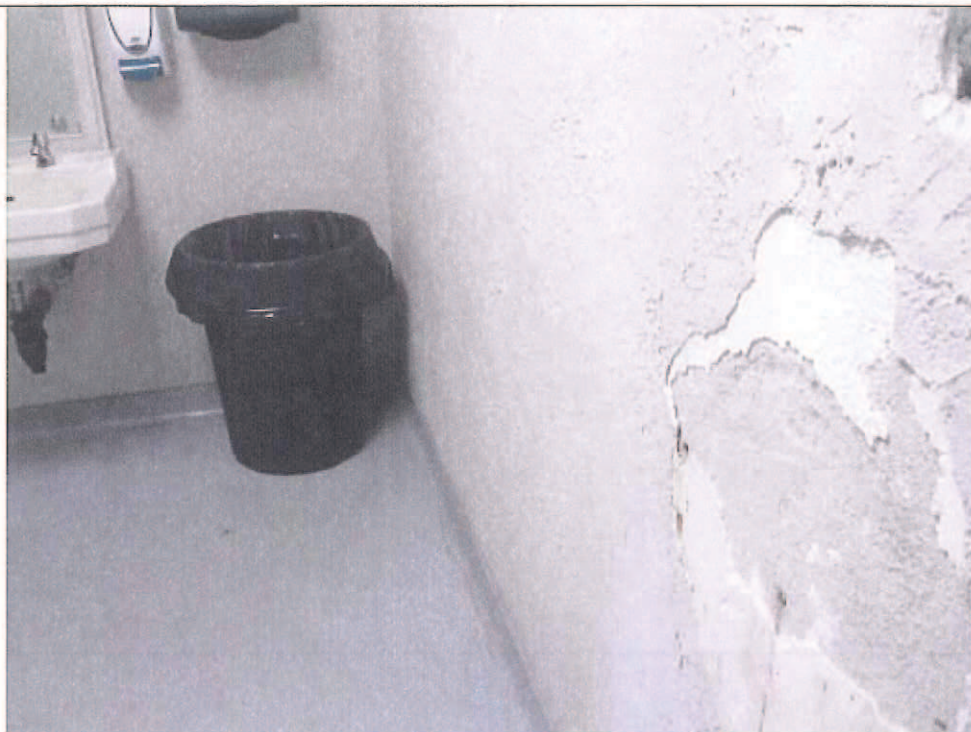
| Échantillon<br>no. | Matériaux | Localisation | % amiante |
|---|---|---|---|
| 18 | Crépis, gris | Rez-de-chaussée,<br>salle de bain de<br>l'entrée | 1 % Chrysotile |

**Photo 7** – Salle de bain RDC (Présence d'amiante dans le plâtre des colonnes).

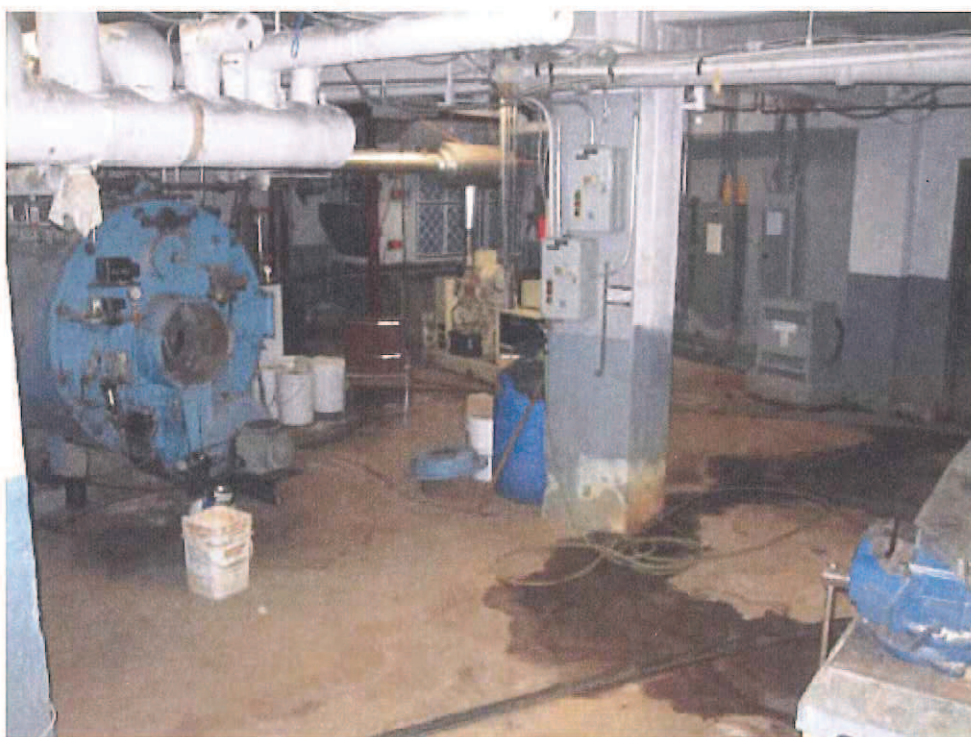
| Échantillon<br>no. | Matériaux | Localisation | % amiante |
|---|---|---|---|
| 4 | Tuyau droit,<br>calorifigeant,<br>préfabriqué, gris/blanc | Sous-sol | 10% Amosite |
| 5 | Tuyau droit,<br>calorifigeant, blanc | Sous-sol | 15% Amosite |
| 6 | Coude, calorifigeant,<br>gris | Sous-sol | 65 % Chrysotile |

| Matériaux | Niveau de risque des travaux |
|---|---|
| Calorifugeant sur la tuyauterie | Risque élevé (amosite) |

**Photo 8** – Réseau mécanique de chauffage et d'eau chaude. (amosite)
