**Objet : Demande d'accès du 7 mars 2026**  
**N/D : 2689801SST**

La présente donne suite à votre demande du 7 mars dernier, reçue à nos bureaux le 9 mars 2026, visant à obtenir les documents suivants :

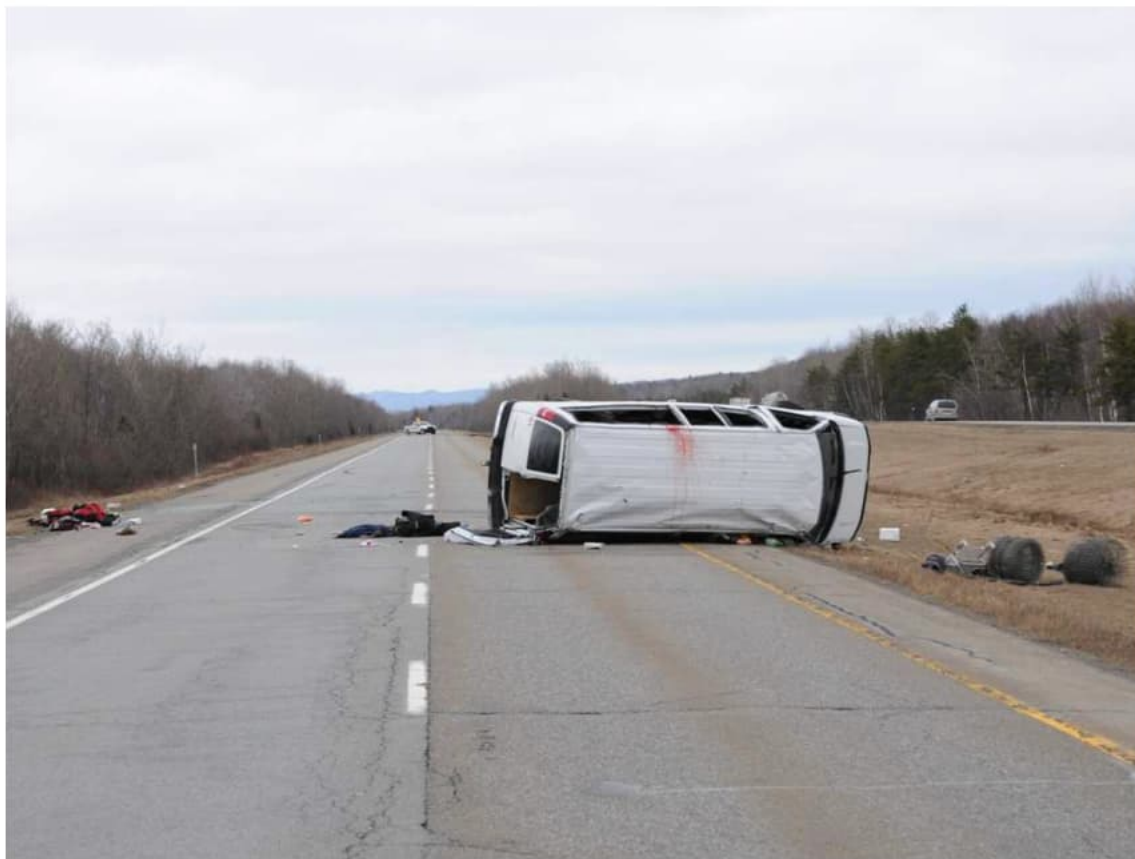
**Source : Sûreté du Québec**

Un des travailleurs décède sur place, deux autres subissent [REDACTED]. L'un d'eux [REDACTED] Les autres travailleurs subiront diverses blessures.

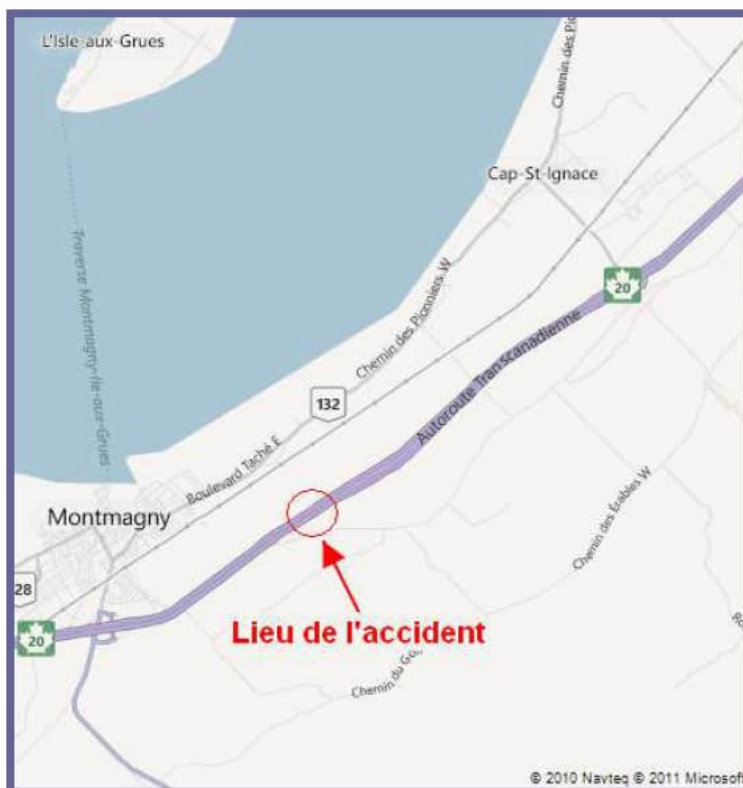
**Figure 1: Lieu de l'accident**

L'accident est survenu sur l'autoroute 20 près de Montmagny, au kilomètre 382,3 en direction ouest. À cet endroit, la chaussée compte 2 voies et la route est rectiligne. La limite de vitesse est de 100 km/h.

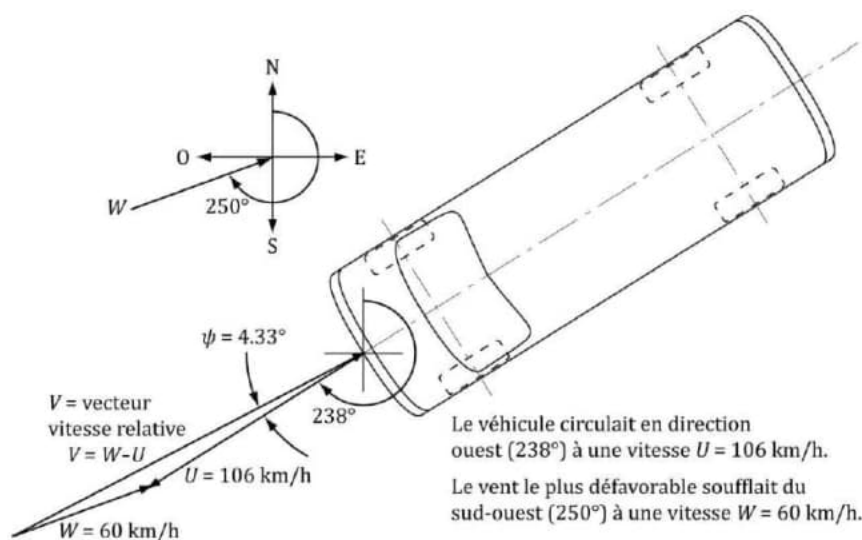
Le schéma de la Figure 1.2 illustre de quelle manière le véhicule et le vent le plus défavorable (60 km/h orienté à  $250^\circ$ ) sont orientés par rapport au repère des quatre points cardinaux.

**Figure 1.2:** Schéma illustrant le véhicule vu en plan, dans un repère le situant relativement aux points cardinaux; le vent le plus défavorable provenait de la direction ouest sud-ouest à un angle de  $250^\circ$ .

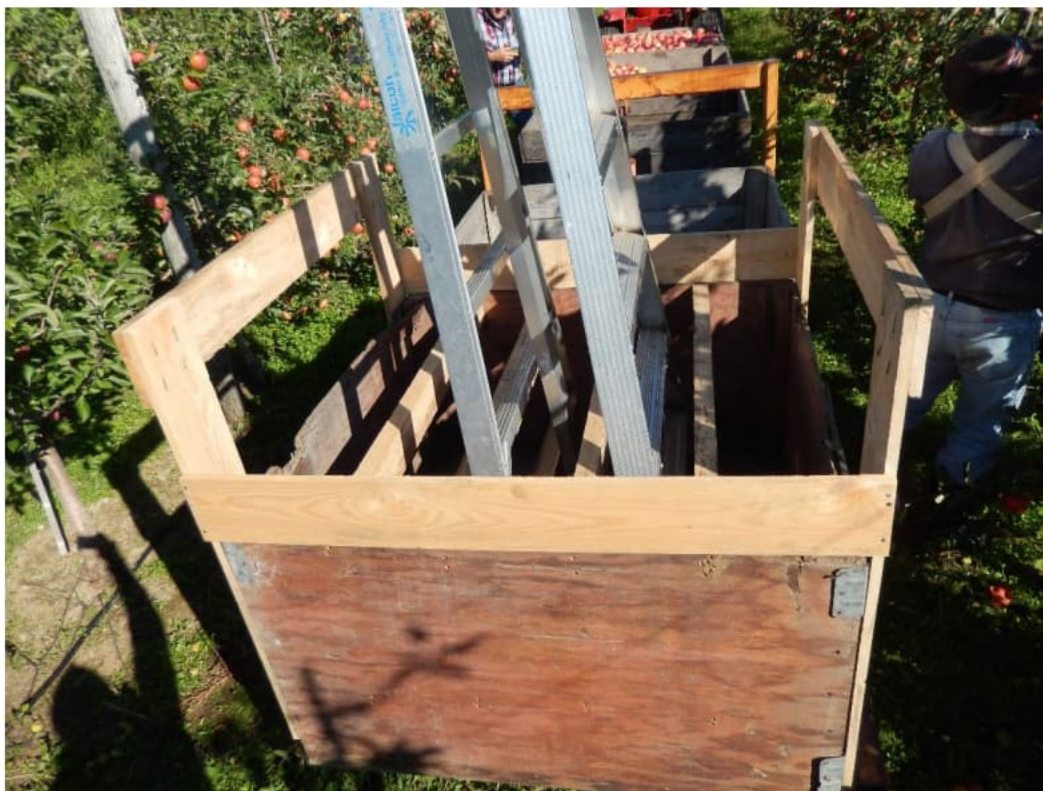
Suite à cet accident, l'employeur a transformé la caisse de queue de la remorque afin d'y installer les échelles et qu'elles demeurent à la verticale en tout temps. De cette façon, les échelles ne dépasseront plus les caisses sur les côtés. Voir image page suivante.

De plus, suite à cette initiative, les autres caisses de queue des remorques du verger ont été transformées. L'employeur était à transformer toutes les caisses de queue des remorques des quatre autres vergers.

Aussi, l'employeur a informé tous ses travailleurs des 5 vergers de la nouvelle procédure de mise en place des échelles ainsi que la méthode à suivre lors de cette situation. C'est-à-dire, de ne pas monter sur le « trottoir » de la remorque lorsqu'elle est en mouvement.

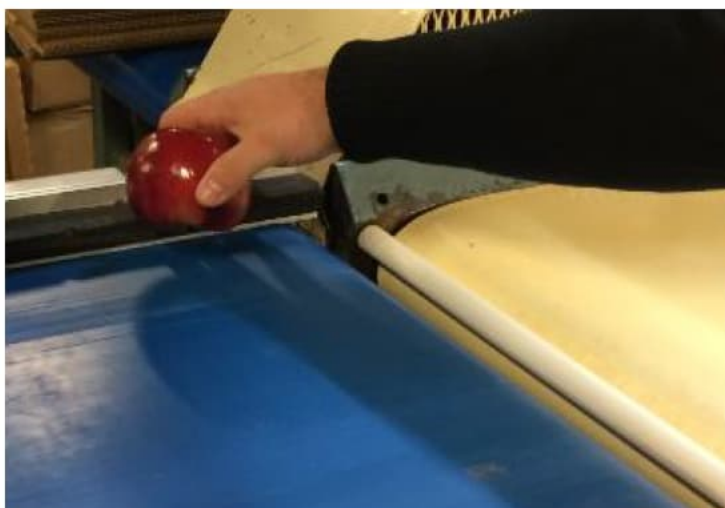
À la lumière des faits recueillis lors de l'intervention, j'identifie que la principale cause ayant contribué à l'accident est la présence d'un angles rentrants non protégés au convoyeur # 2 de la ligne de production # 2.

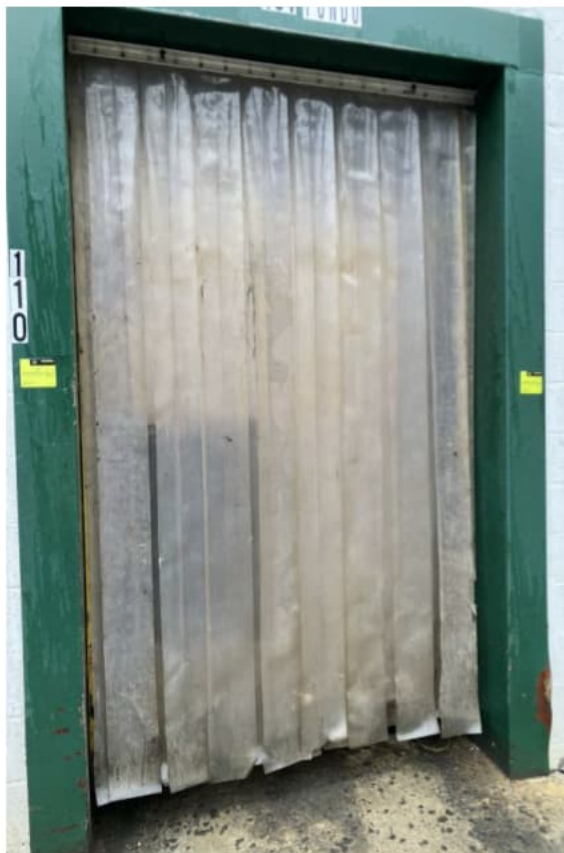
Figure 1 : porte entrée d'une chambre d'entreposage (rideaux en place)  
Source : CNESST

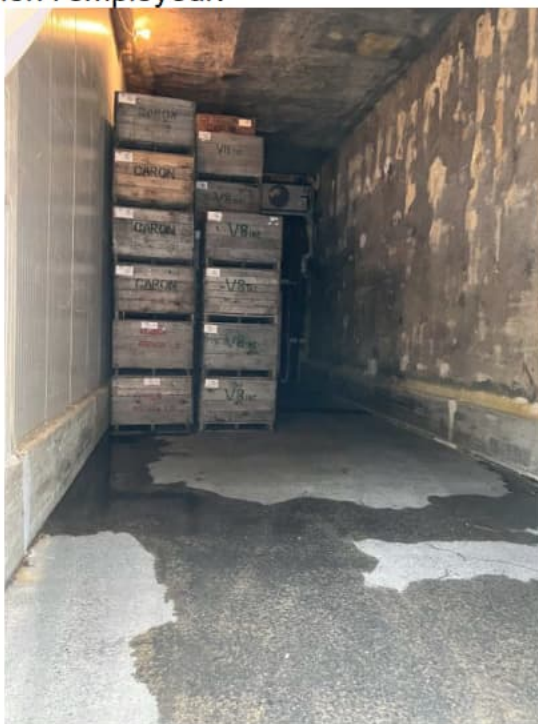
[REDACTED] autres travailleurs viennent porter secours à monsieur C [REDACTED]. En entrant dans la chambre, ils ressentent eux aussi un malaise et ressortent immédiatement. Afin de pouvoir intervenir, ils retiennent leur souffle, entrent à nouveau dans la chambre et parviennent à sortir monsieur C [REDACTED], qui est alors [REDACTED] selon l'employeur.

Fig.2 : Intérieur d'une chambre d'entreposage  
Source : CNESST

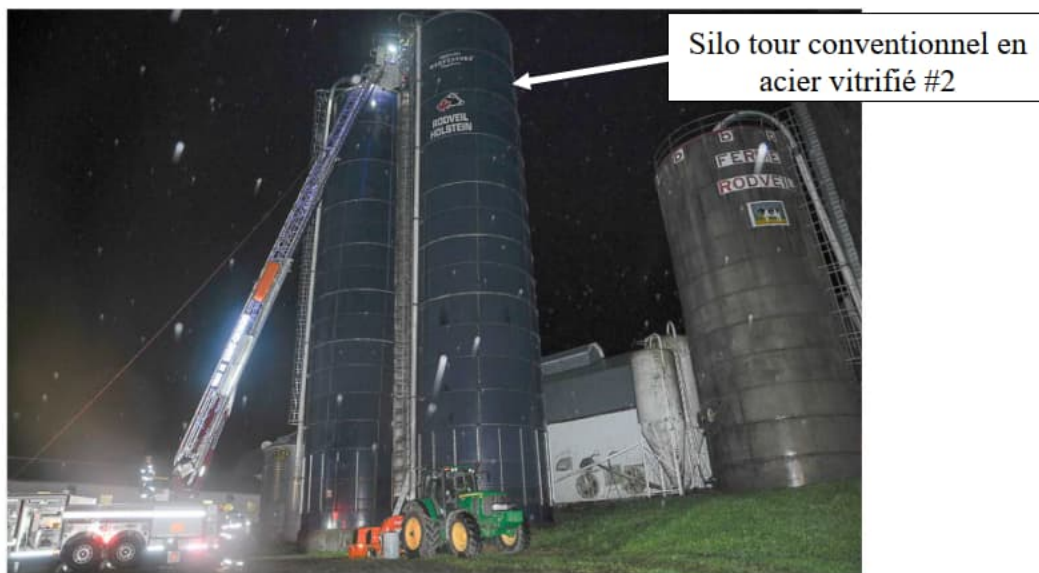
L'employeur et le travailleur décèdent en raison d'une atmosphère appauvrie en oxygène à l'intérieur du silo tour conventionnel en acier vitrifié #2.

**Photo 1 : Scène de l'accident**

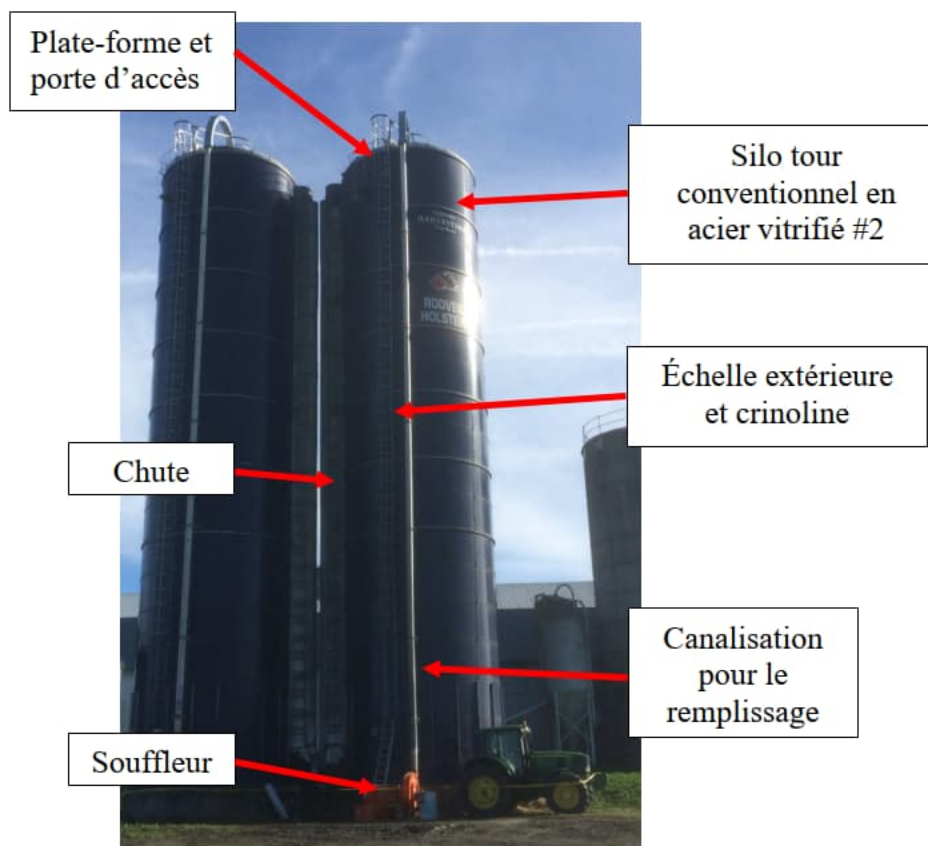
**Photo 3 : Silo tour conventionnel en acier vitrifié #2**

Selon le fournisseur, Silo J.M. Lambert inc., le silo tour en acier vitrifié #2 est de marque Harvestore Product inc. Celui-ci a été converti en silo conventionnel, c'est-à-dire ouvert à l'atmosphère par le fournisseur. À l'origine, il est de type hermétique, donc, fermé à l'atmosphère. L'employeur l'a acquis le 17 janvier 2012. Il a un diamètre de 6 mètres (20 pieds) et sa hauteur est de 27 mètres (90 pieds). Sa capacité est estimée à 500 tonnes, et ce, en fonction du taux d'humidité de l'ensilage. Il est composé de 18 panneaux d'acier vitrifié. Chaque panneau forme une section mesurant 137 centimètres (55 pouces) de haut. Chacune des sections est munie d'une porte donnant accès à l'intérieur du silo. Une porte mesure 55 centimètres X 68 centimètres (22 pouces X 27 pouces). Les 2 premières sections mesurent 228 centimètres (90 pouces) de haut. La toiture mesure 1,5 mètre (5 pieds) de haut. Sur la paroi extérieure du silo est située une canalisation métallique ayant un diamètre de 23 centimètres (9½ pouces) servant à souffler l'ensilage à l'intérieur du silo.

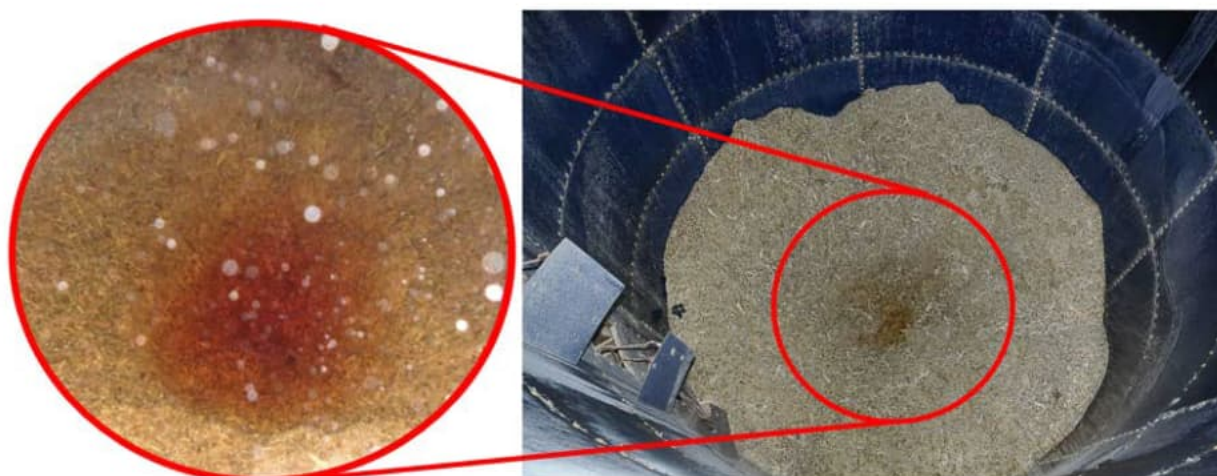
Les concentrations présentes à l'intérieur lors de l'accès du travailleur 1, selon le consultant pouvaient approcher des valeurs DIVS pour certains gaz. Selon ces informations, puisque les gaz d'ensilage atteignent des concentrations très élevées dès la première heure de mise en silo, notamment le CO<sub>2</sub> durant la première journée, la première victime serait entrée environ 24 heures après la fin de la première phase d'ensilage. Les concentrations obtenues pendant la simulation se sont approchées de la valeur DIVS, notamment pour le NO<sub>2</sub> les concentrations présentes au moment de l'accident pouvaient être suffisamment élevées pour compromettre la santé et la sécurité des deux personnes. L'image ci-dessous présente le gaz d'ensilage NO<sub>2</sub> de couleur brun rouge au fond de la cavité d'ensilage de maïs.

**Photo 5 : Gaz d'ensilage : NO<sub>2</sub>**

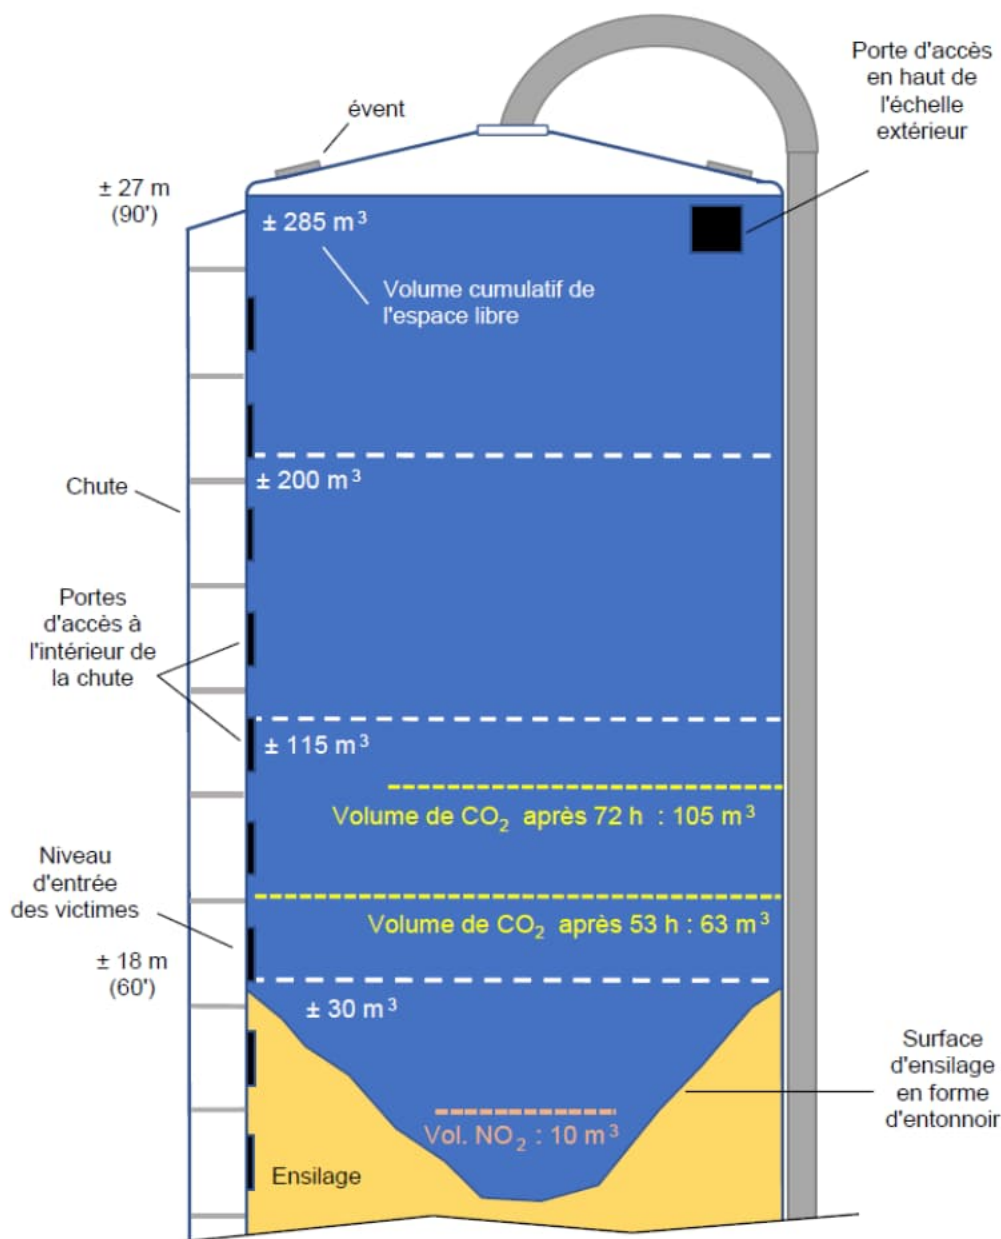
Selon l'expertise réalisée, il est estimé que le volume de CO<sub>2</sub> dans l'espace libre du silo #2 avant l'accident, pouvait se situer entre un volume correspondant à 53 h de production (75 m<sup>3</sup>) et un volume correspondant à 72 h de production (195 m<sup>3</sup>), tel qu'illustré à la figure 5. Le volume maximum de NO<sub>2</sub> quant à lui, a été estimé à moins de 10 m<sup>3</sup>.

**Figure 5 : Schéma du silo en cause représentant les volumes de CO<sub>2</sub> estimés dans l'espace libre après 53 heures et 72 heures.**

À ce moment, le silo #2 se comporte comme un récipient étanche. Les gaz lourds générés lors du processus de fermentation, notamment le CO<sub>2</sub> et le NO<sub>2</sub>, s'accumuleront et seront initialement retenus dans la partie basse de l'espace libre (figure 5).

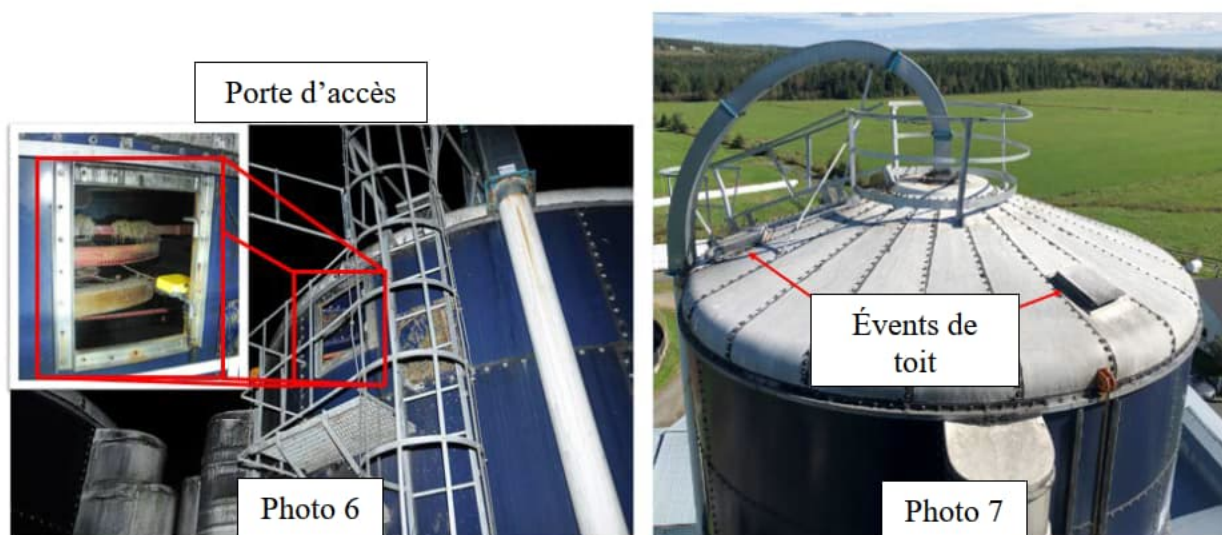
**Photos 6 et 7 : Porte d'accès et événements de toit**

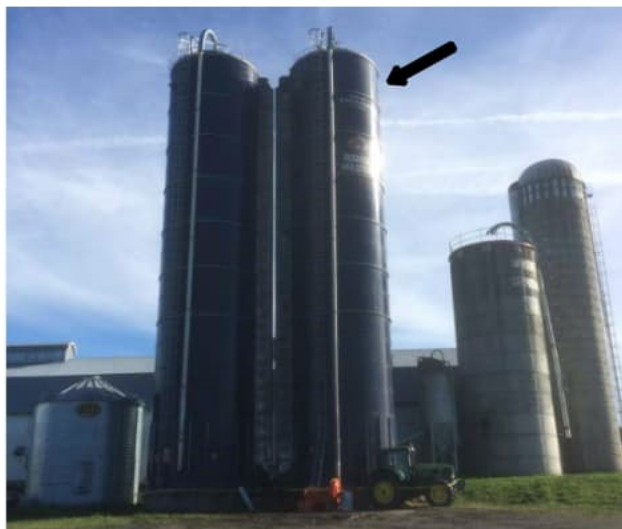
Sur une ferme laitière de Saint-Simon-les-Mines, le 26 septembre 2018, vers 17 h, deux personnes sont retrouvées inconscientes à l'intérieur d'un silo tour utilisé pour la production d'ensilage de maïs.

**Photo 1** :Silo tour en cause (photo CNESST)

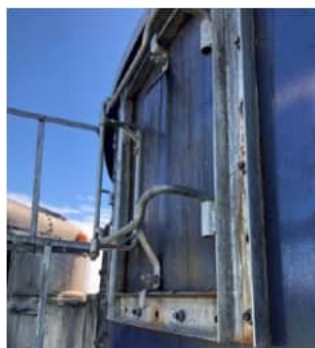
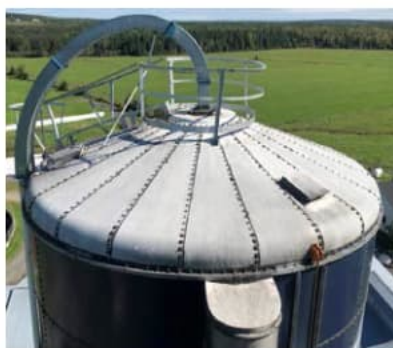
Dans le cas de la chute, celle-ci est ventilée naturellement sur toute sa hauteur par des événements créant un courant d'air ascendant ou descendant plus ou moins fort. En effet, de façon générale, l'efficacité de ce type de ventilation varie selon les conditions climatiques.

**Photos 2 et 3 :** Porte d'accès en haut de l'échelle extérieure et événements de toit (Photos : Groupe Gesfor)

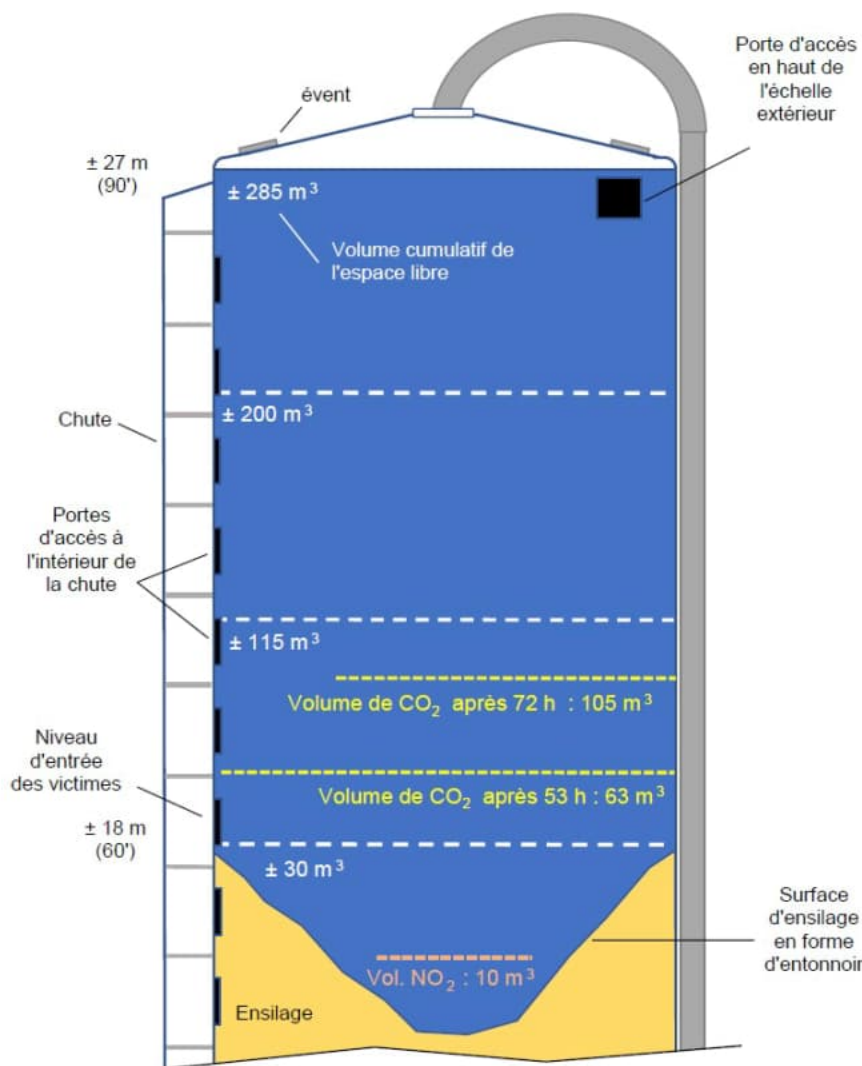
En considérant que 2 moles de NO réagissent avec 1 mole d'oxygène pour produire 2 moles de NO<sub>2</sub> et en supposant que les NO<sub>x</sub> mesurés par Meiring et al. (1988) correspondent à du monoxyde d'azote<sup>2</sup>, le volume maximum probable de NO<sub>x</sub> peut être estimé en utilisant le nombre de moles de NO produit en appliquant le taux maximum de production observé par Meiring et al. (1988) pour les NO<sub>x</sub> (section 5). Selon cette estimation, la production maximale de NO<sub>x</sub> après 53 à 72 heures, correspondrait à un volume de 5 à 7 m<sup>3</sup> qui se retrouverait dans le tier inférieur de l'entonnoir décrit ci-haut, soit en deçà du niveau d'entrée des victimes (figure 4).

**Figure 4.** Schéma du silo en cause représentant les volumes de CO<sub>2</sub> estimés dans l'espace libre après 53 heures et 72 heures.
