RAPPORT D'ENQUÊTE
Version dépersonnalisée

**Accident ayant causé la mort d'un travailleur de Pneu Estrimont inc.
chez Pneu Deauville, situé au 7600 boulevard Bourque, à Sherbrooke,
le 27 novembre 2020**

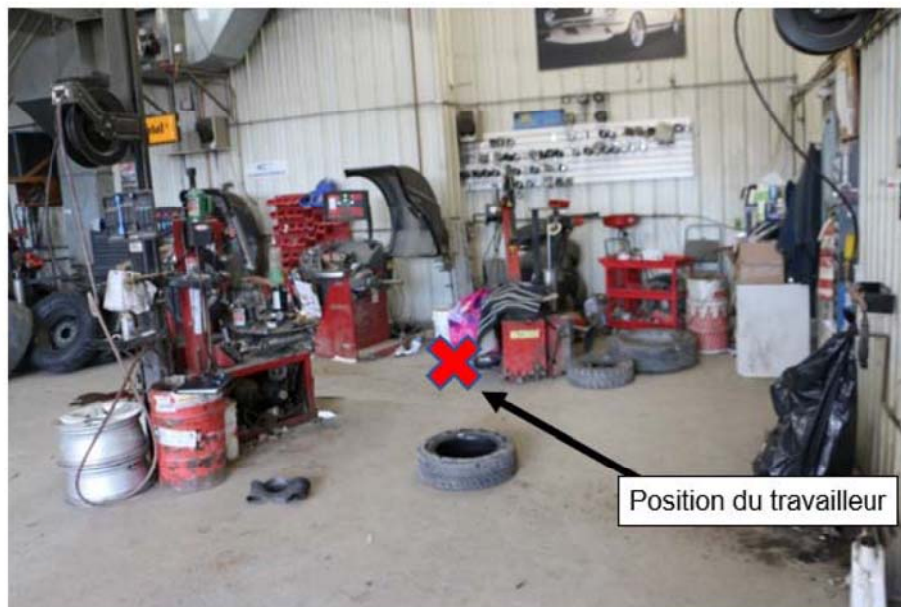
Figure 1 : Lieux de l'accident
(Source : CNESST)
