Avis: DANGER

PRISE D'HUILE HYDRAULIQUE

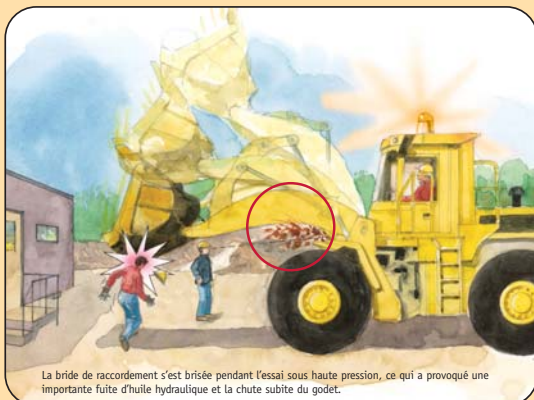
Le godet d'une chargeuse à pneus tombe soudainement sur un travailleur pendant que deux de ses collègues font un essai sous haute pression hydraulique. Cet essai faisait suite à une réparation effectuée sur une bride de raccordement du circuit hydraulique du bras de levage du godet.

La bride de raccordement s'est brisée pendant l'essai sous haute pression, ce qui a provoqué une importante fuite d'huile hydraulique et la chute subite du godet.

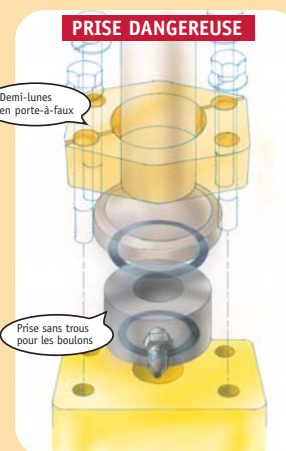
- L'aire de réparation est accessible à tous les travailleurs se trouvant sur le site.
- La bride de raccordement s'est brisée parce que la prise d'huile intégrée au circuit hydraulique du bras de levage n'était pas sécuritaire : elle ne comportait pas de trous pour les boulons, ce qui rendait l'assemblage fragile.
