RAPPORT D'ENQUÊTE

**Accident ayant causé la mort d'un travailleur œuvrant pour
M. [A], sur le chantier de construction situé au
[...] à Délage, le 19 août 2020**

**Service de prévention-inspection – Outaouais
Direction de la prévention-inspection – Nord et Ouest**

Date du rapport : 12 février 2021

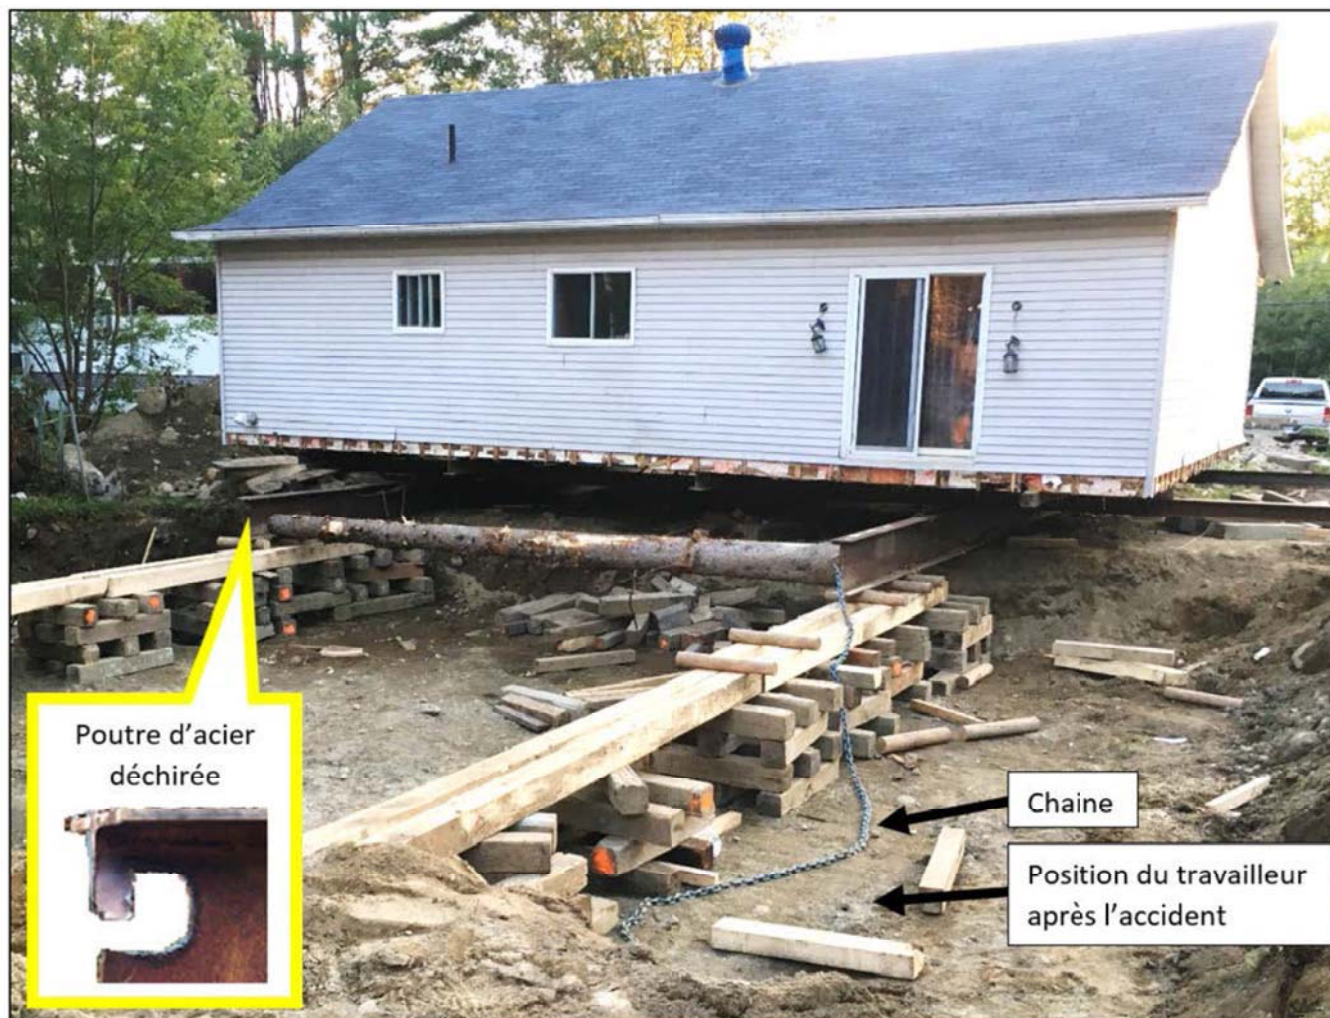
Photo 1 : Scène d'accident

Le 19 août 2020, des travailleurs sur un chantier de construction s'affairent au déplacement d'une maison afin de la positionner au-dessus de l'excavation qui accueillera les nouvelles fondations. Pour ce faire, la maison est installée sur une superposition de poutres de bois et d'acier. Une chaîne munie de crochets relie les deux poutres d'acier reposant directement sur le sol et servant au tractage de la maison. Un trou percé aux extrémités de chacune de ces deux poutres permet l'insertion des crochets. La chaîne est reliée en son centre au câble du treuil d'un boteur (bulldozer). Lors de la procédure de traction de la maison, M. [D] est dans le coin nord-est de l'excavation. Il surveille le déplacement de la poutre d'acier positionnée au nord sur les supports de bois. Soudainement, l'extrémité de la poutre d'acier positionnée au sud cède. La chaîne et le crochet y étant insérés sont subitement projetés en direction de M. [D] (ci-après nommé « le travailleur accidenté »).

Le travailleur est frappé à la tête par l'assemblage câble-chaîne-crochet et décède quelques jours plus tard des suites de ses blessures.

Le 19 août 2020, les inspecteurs de la CNESST se rendent au [...] à Délage. Ils ordonnent l'arrêt de l'ensemble des travaux sur le chantier. L'utilisation et l'accès au boteur sont interdits.

Le maitre d'œuvre et l'employeur doivent élaborer une méthode de travail et de surveillance des travaux sécuritaire signée et scellée par un ingénieur et obtenir, avant le début des travaux, une attestation de conformité signée et scellée par l'ingénieur une fois les préparatifs complétés.

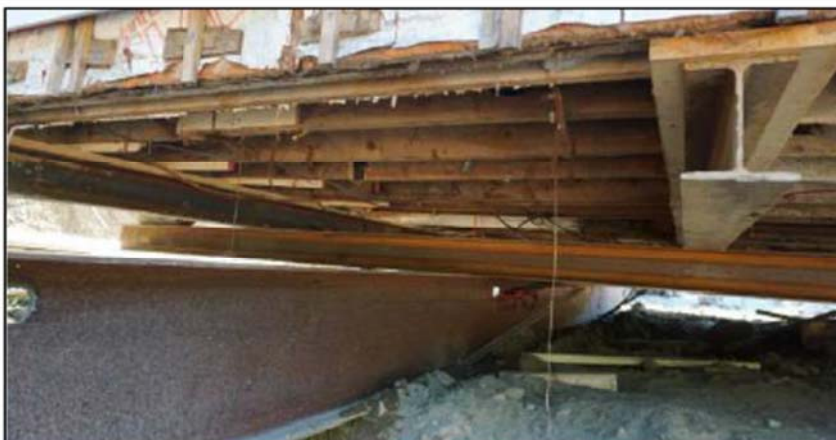
Photo 2 : Poutres superposées sous la maison (Source : CNESST)

La maison repose sur une superposition de trois étages de poutres. Les poutres des étages supérieurs et inférieurs sont orientées dans un axe est-ouest alors que les poutres de l'étage central sont dans un axe nord-sud. Une des poutres situées directement sous la maison est en bois alors que les autres sont en acier. Les poutres de l'étage du centre et de l'étage inférieur sont soudées entre elles à l'aide de tiges d'acier.

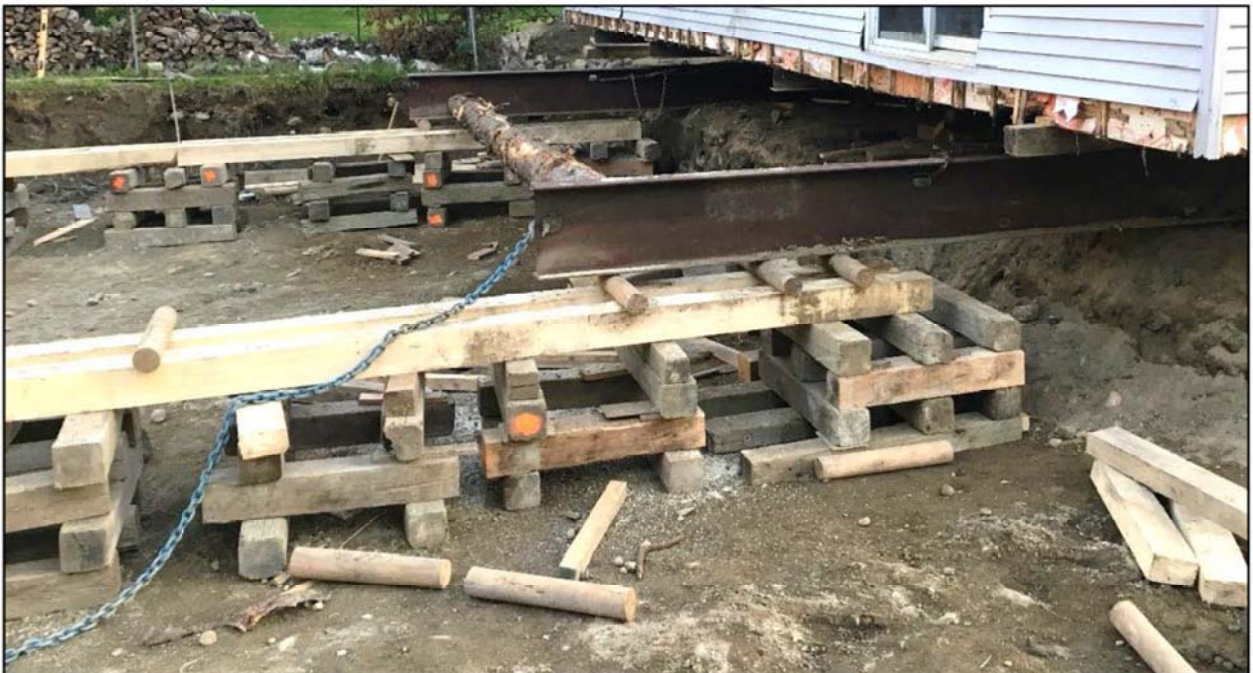
Photo 3 : Poutres d'acier sous la maison, cages et poutres de bois pour le roulement

Les deux tiers des deux poutres d'acier de l'étage inférieur reposent directement sur le sol. L'autre tiers repose sur des rondins de bois déposés sur deux ensembles de poutres de bois de 0,2 m par 0,2 m (8 pouces par 8 pouces) servant de bande de roulement pour le déplacement de la maison. Chaque bande de roulement est supportée par des cages en bois qui reposent au fond de l'excavation. Ces cages de support sont formées par l'empilement de quatre étages de pièces de bois de 0,2 m par 0,2 m.

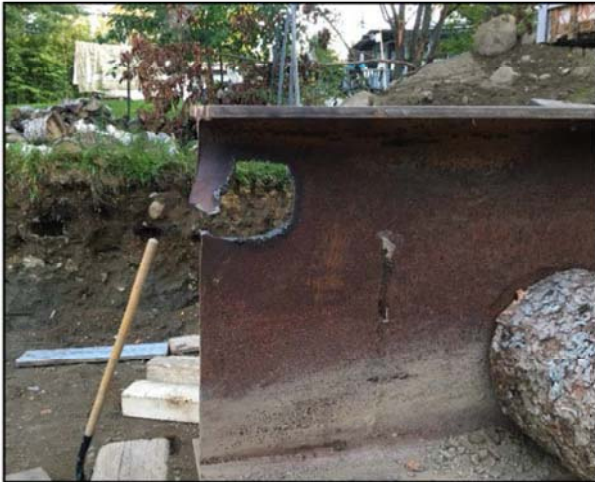
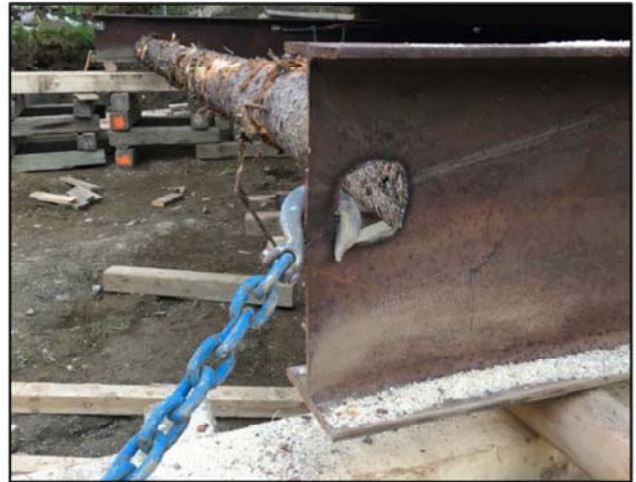
Photos 4 et 5 : Poutre rompue et poutre déformée avec chaîne et crochet (Source : CNESST)

Une chaîne en métal peinte en bleu, munie de crochets à chacune de ses extrémités, est présente au fond de l'excavation. L'une des deux poutres de l'étage inférieur est tordue en son extrémité et a subi une rupture. La chaîne demeure accrochée au trou de l'autre poutre d'acier de l'étage inférieur. L'extrémité libre de la chaîne se situe au fond de l'excavation dans le coin nord-est. La chaîne passe dans une manille qui est fixée au câble d'acier du treuil du bouter.

Au moment de la traction de la maison, le bouteur tire, mais la maison ne se déplace pas. Le câble du bouteur et la chaîne reliée aux poutres sont tendus. La force exercée à l'extrémité de la poutre est supérieure à sa résistance, ce qui a pour effet de tordre puis de rompre l'extrémité de la poutre d'acier. La deuxième poutre est également déformée au point d'attache du crochet de la chaîne. La rupture de la poutre entraîne la libération du crochet, ce qui provoque la projection de l'assemblage câble-chaine-crochet en direction du travailleur accidenté, le frappant à la tête.

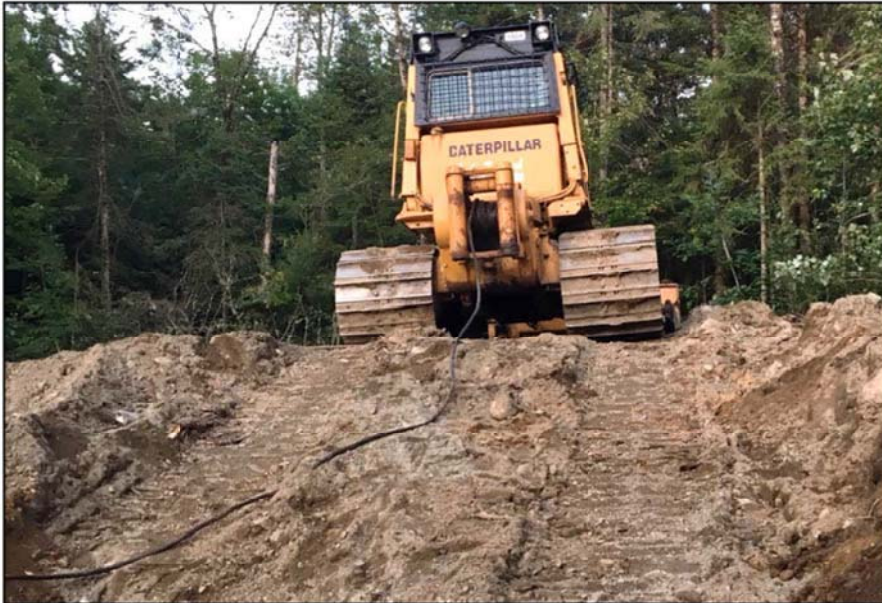
Photo 7 : Bouteur, treuil et câble d'acier (Source : CNESST)

Le bouteur est positionné du côté est, à l'extérieur de l'excavation. Il est centré par rapport à la maison.

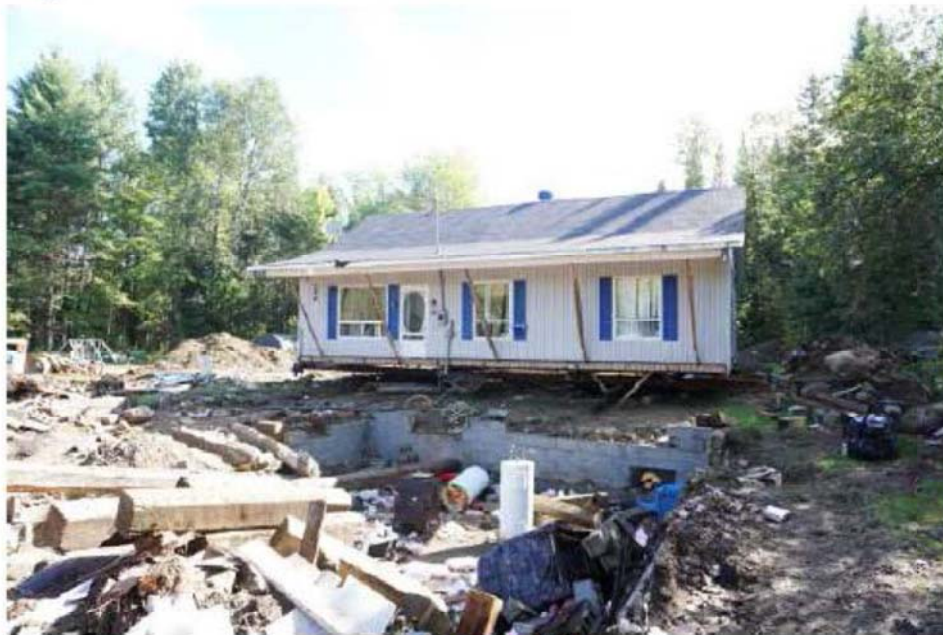
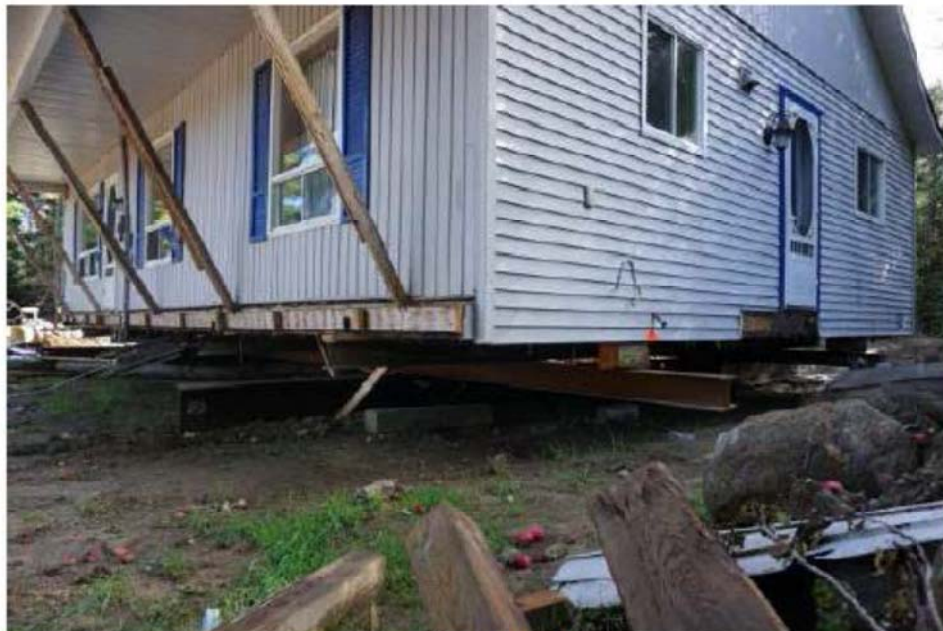
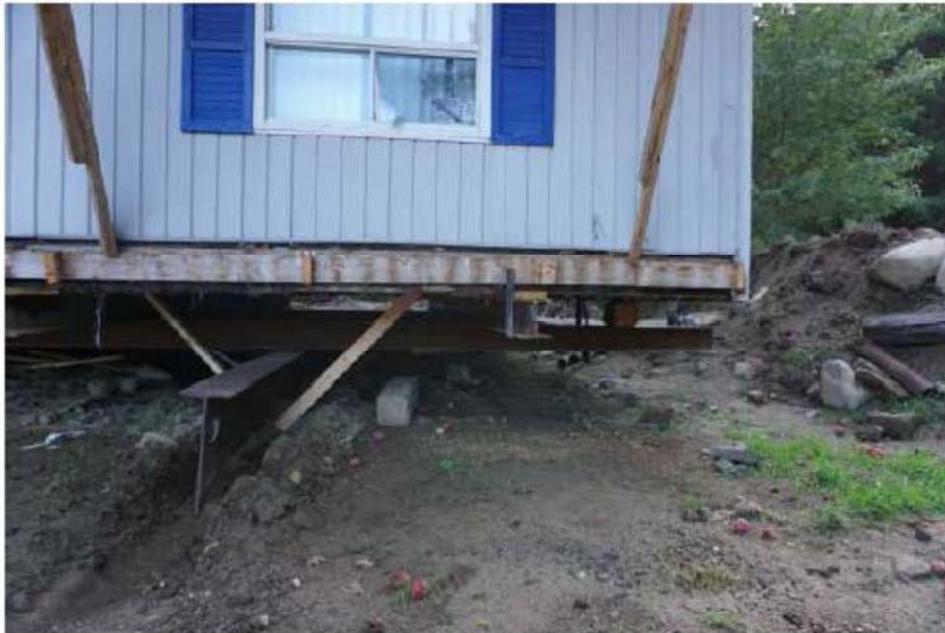
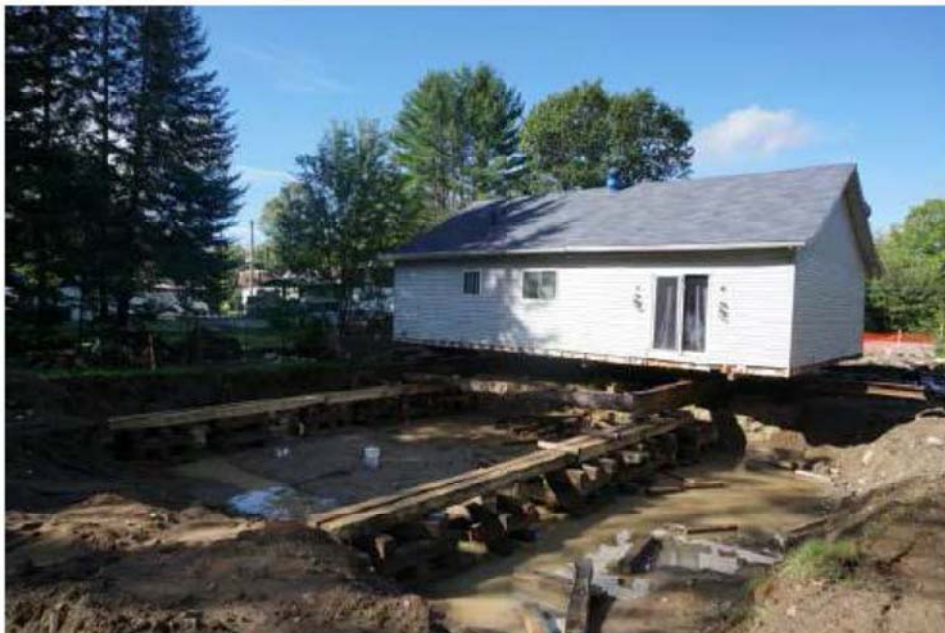
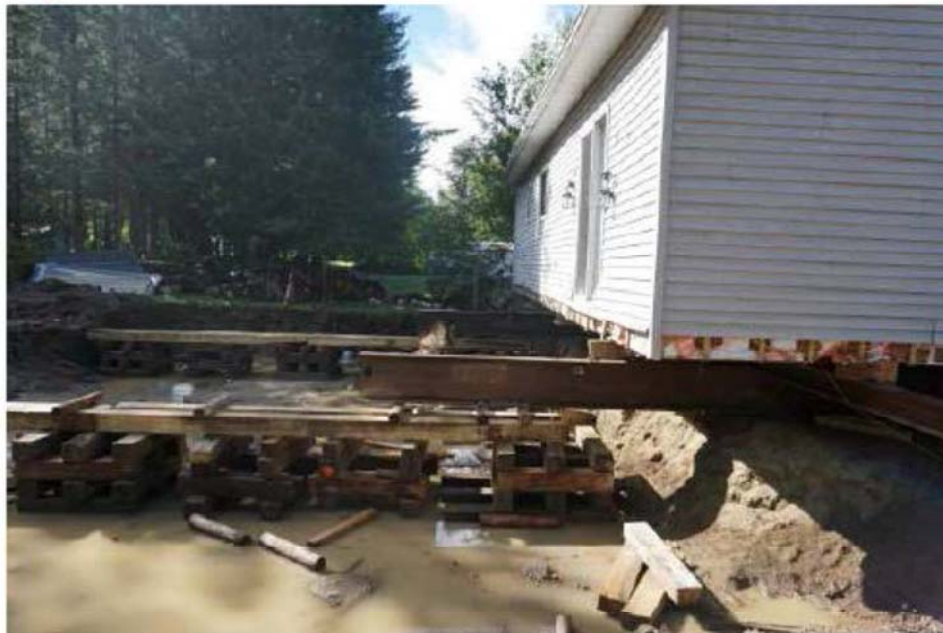
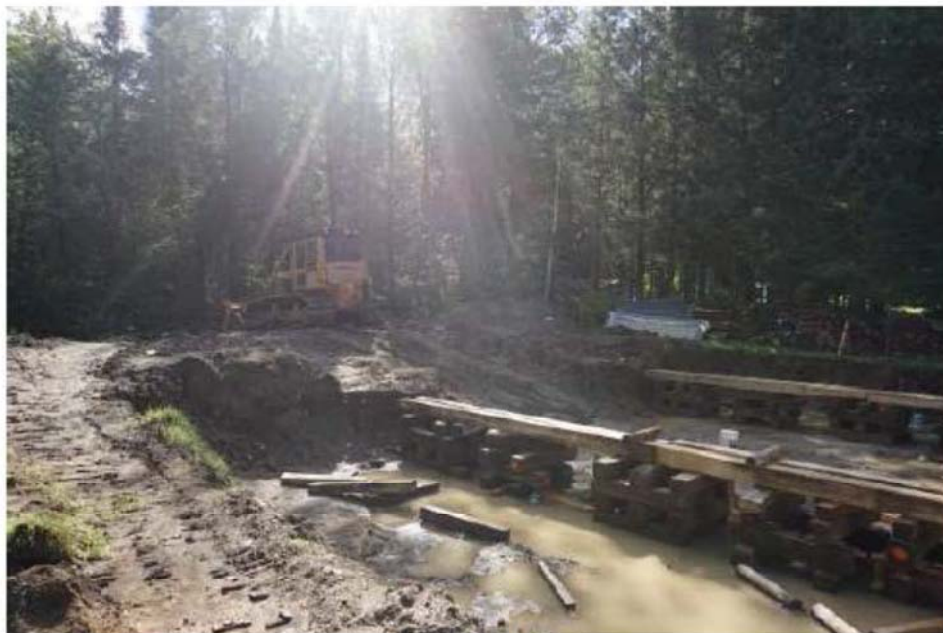
Sur place, nous avons constaté que l'extrémité d'une des poutres d'acier sur laquelle était attachée la chaîne, soit la poutre située plus au sud ou à droite en regardant vers la façade avant du bâtiment, était déchirée et tordue (photographie 7). L'extrémité de l'autre poutre d'acier était tordue (photographie 8). Le déchirement de l'extrémité de la poutre d'acier située au sud serait la cause de la projection de la chaîne ou du câble qui aurait frappé le travailleur situé au nord-est de l'excavation.
