# RAPPORT D'INTERVENTION SANTÉ ET SÉCURITÉ DU TRAVAIL

| Date et heure du début de l'intervention | Dossiers d'intervention | Date du rapport | Numéro du rapport |
|---|---|---|---|
| 10 août 2024 à 11:00 | DPI4389348 | 10 août 2024 | RAP1479009 |

Un travailleur subit une lésion au bras lors du chargement d'une chargeuse sur un fardier. La chargeuse sur roues impliquée est du fabricant Komatsu, modèle WA600 identifié du numéro 172 et immatriculée [REDACTED]. Le fardier est immatriculé [REDACTED].

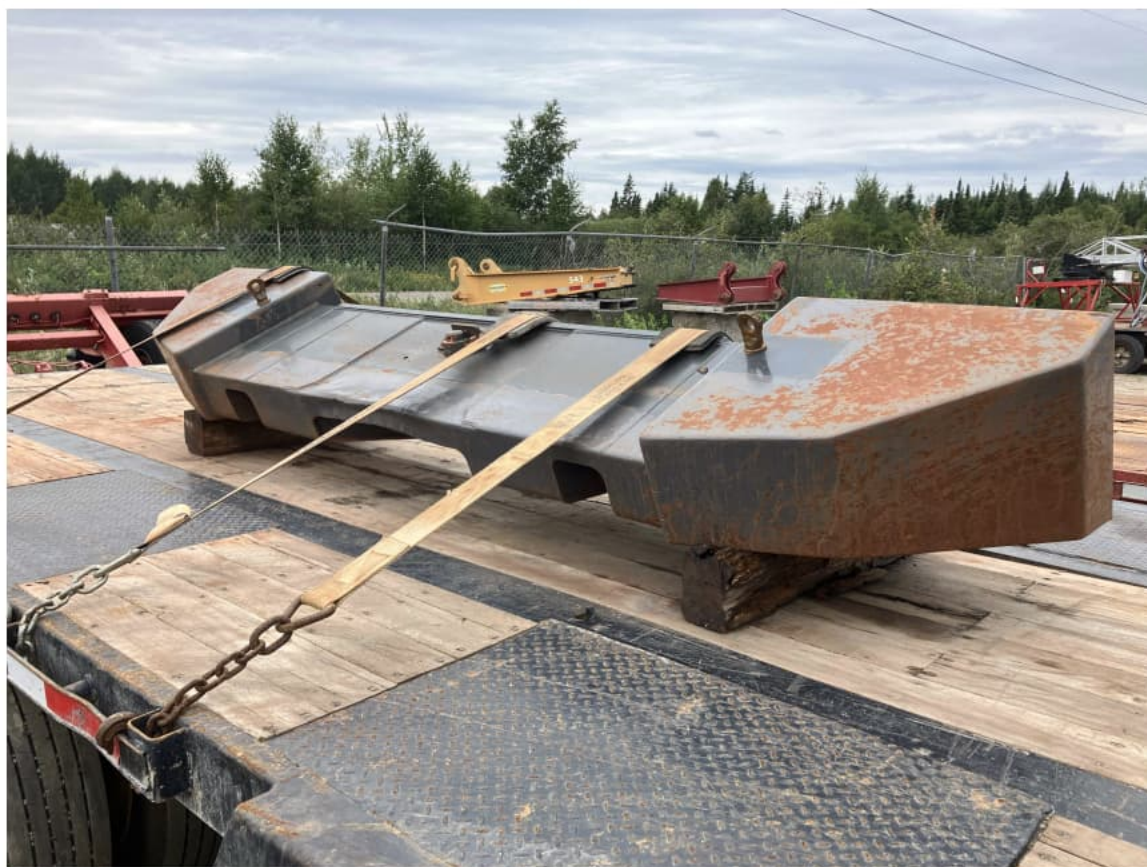
l'employeur lors de l'intervention, l'enlèvement et la mise en place du pare-chocs arrière, tout comme le godet peut représenter des risques. Une méthode de travail doit être présente pour l'enlèvement et la mise en place de ses parties de la chargeuse. À noter que lors de l'intervention, j'ai observé des ancrages ayant une apparence de fabrication artisanale sur le pare-chocs. Ces ancrages doivent avoir fait l'objet d'une attestation d'ingénieur pour assurer leurs solidités en fonction de l'utilisation prévue.

Photo 1 : Pare-chocs arrière de la chargeuse avec 2 ancrages — Source CNESST

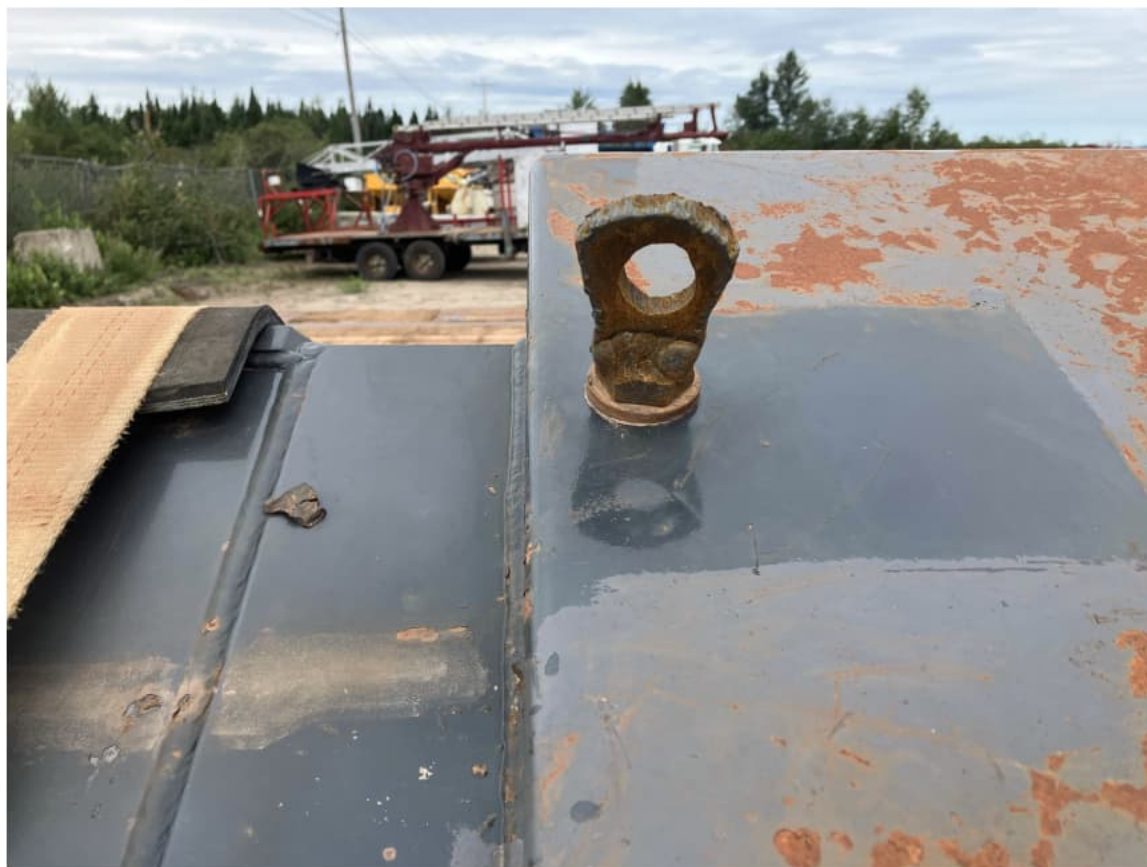
Photo 2 : Vue rapprochée de l'ancrage — Source CNESST
