DANGER

RÉPARATIONS DE VÉHICULES

NE RESPECTANT PAS LES RÈGLES DE L'ART

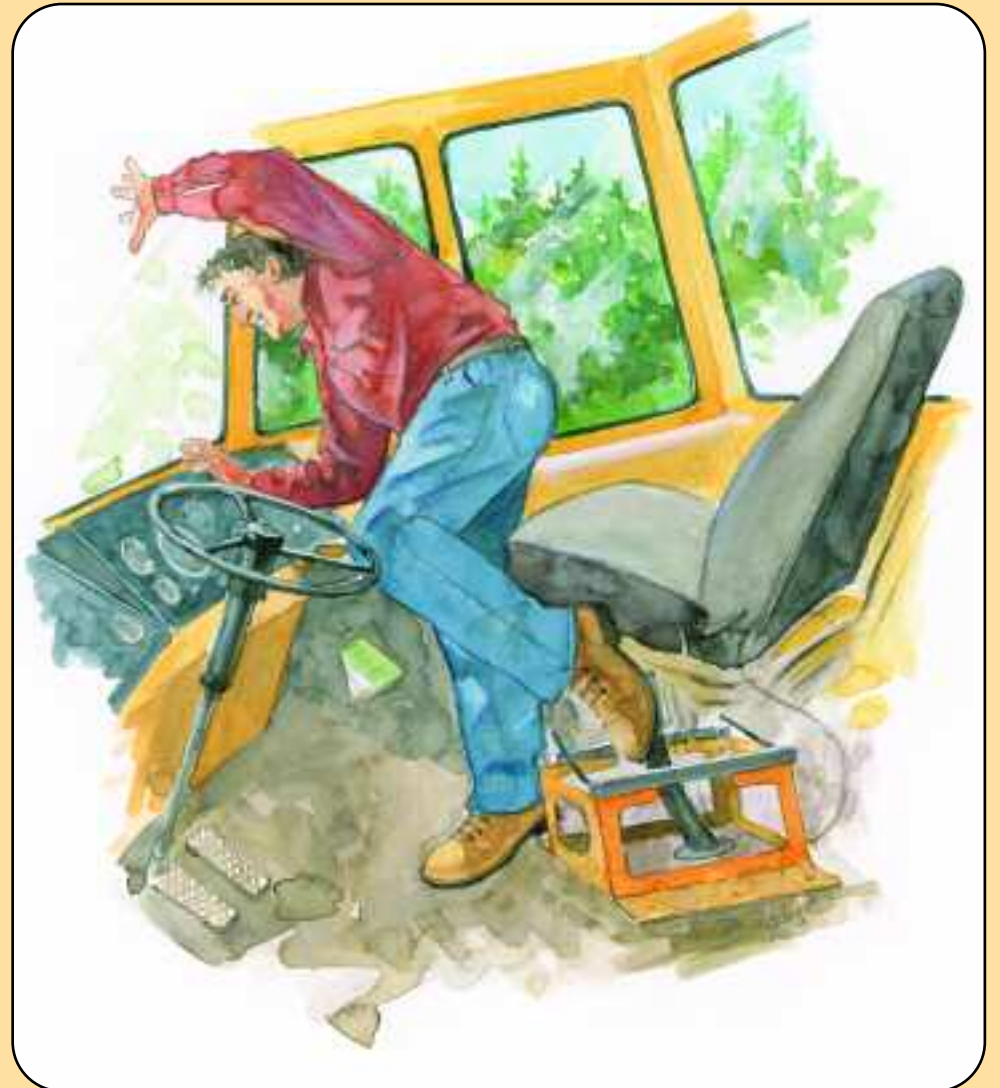
Un conducteur perd le contrôle de son camion lorsque son siège se détache de sa base. Le camion se renverse dans le fossé et le travailleur, projeté dans un coin de la cabine, meurt sur le coup. Il conduisait, sur un chemin forestier, un camion articulé (tombereau à six roues motrices) chargé de gravier.

- Le siège de remplacement utilisé n'est pas conçu pour les véhicules hors route.
- La méthode de réparation du support d'acier du siège endommagé est inadéquate et incomplète.

- que le véhicule est inspecté et entretenu conformément aux instructions du fabricant ou à des normes garantissant un niveau de sécurité équivalent;
- que toute pièce du véhicule qui est réparée, réusinée ou remplacée offre un niveau de sécurité au moins équivalent à celui de la pièce d'origine.
