Objet : Demande d'accès du 23 septembre 2022
N/D : 226382DAJ

La présente fait suite à votre demande d'accès reçue à nos bureaux le 23 septembre dernier visant à obtenir une copie de tous les rapports d'intervention montrant un risque d'exposition à l'amiante dans une école entre janvier 2017 à ce jour.

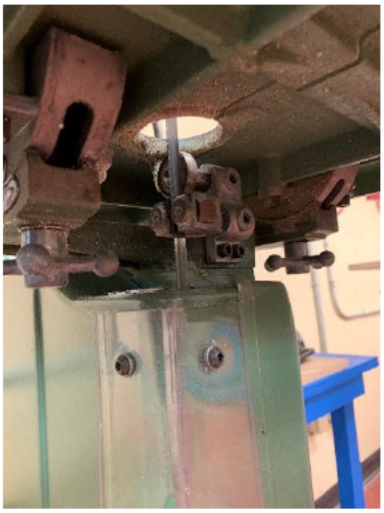
Scie à ruban : Les volants sont munis de protecteur fixe afin d'empêcher l'accès à la lame. Un protecteur fixe couvre le système d'entraînement (poulies et courroie). Un protecteur réglable empêche l'accès à la lame sauf au point de son fonctionnement, conformément à la norme *EN 13898 +A1 : 2010. Machine-outils. Sécurité. Machines à scier les métaux à froid*. Toutefois, la lame est accessible sous la table de travail (voir la photo #1). **(Une dérogation est émise)**

Photo #1 : Lame de la scie à ruban du local A1.81 accessible sous la table de travail
Source : CNESST, photo prise le 15 mars 2022
