Le 30 novembre 2022

Objet : Demande d'accès du 16 octobre 2022
N/D : 226485DAJ

RAPPORT D'INTERVENTION
SANTÉ ET SÉCURITÉ DU TRAVAIL

Date et heure du début de l'intervention	Dossiers d'intervention	Date du rapport	Numéro du rapport
13 juin 2017 à 13:30	DPI4255002	20 juin 2017	RAP1185595

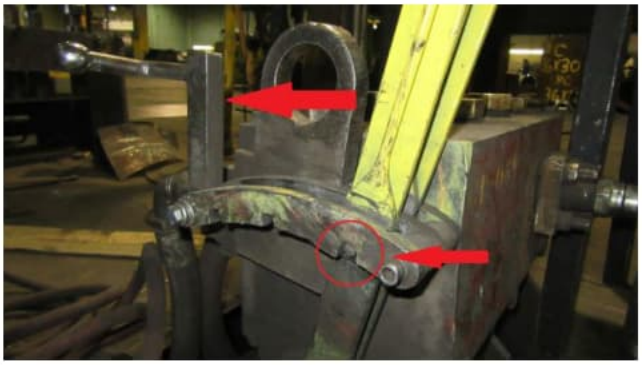
Photo 1 (source : CNESST)

On nous explique qu'au moment d'aller dans la presse (photo 1), le travailleur a omis de mettre la seconde sécurité qui est un dispositif de blocage du levier sélecteur de position (photo 2). La première sécurité, qui est une goupille de verrouillage, étant usée a quitté la gorge de première position qui maintenait la presse vers le haut à l'aide de la pression hydraulique. On nous mentionne que l'usure de la goupille aurait été mentionnée verbalement à plusieurs reprises mais sans avoir fait l'objet d'une requête écrite (réquisition sécurité). La presse serait alors passée au neutre. Ainsi, elle commença sa descente à vitesse lente par décompression. Le travailleur sentit donc une pression sur sa tête et sortit de la presse en se roulant au sol.

L'établissement a quatre (4) presses hydrauliques la 800, 1000, 1600 et la 3000 tonnes. L'accident est survenu sur la presse 1000 tonnes.

Cependant l'employeur devra procéder à une analyse de risques par une personne compétente à court terme afin d'évaluer les procédures de travail aux presses. Cette analyse de risque devra traiter de la sécurité globale aux presses (sécurité machine, méthodes de travail, entretien et maintenance, équipements de protection individuelle, cadenassage, etc.) **Les dérogations #1 à #4 sont émises.**
