Le 2 décembre 2022

Objet : **Demande d'accès du 7 novembre 2022**
N/D : 226602DAJ

En réponse à votre demande d'accès reçue à nos bureaux le 7 novembre dernier, vous trouverez ci-joint une copie des rapports d'intervention ainsi que des constats d'infraction relativement à l'entreprise Vertex Construction inc. pour la période des cinq (5) dernières années au 3 novembre 2022.

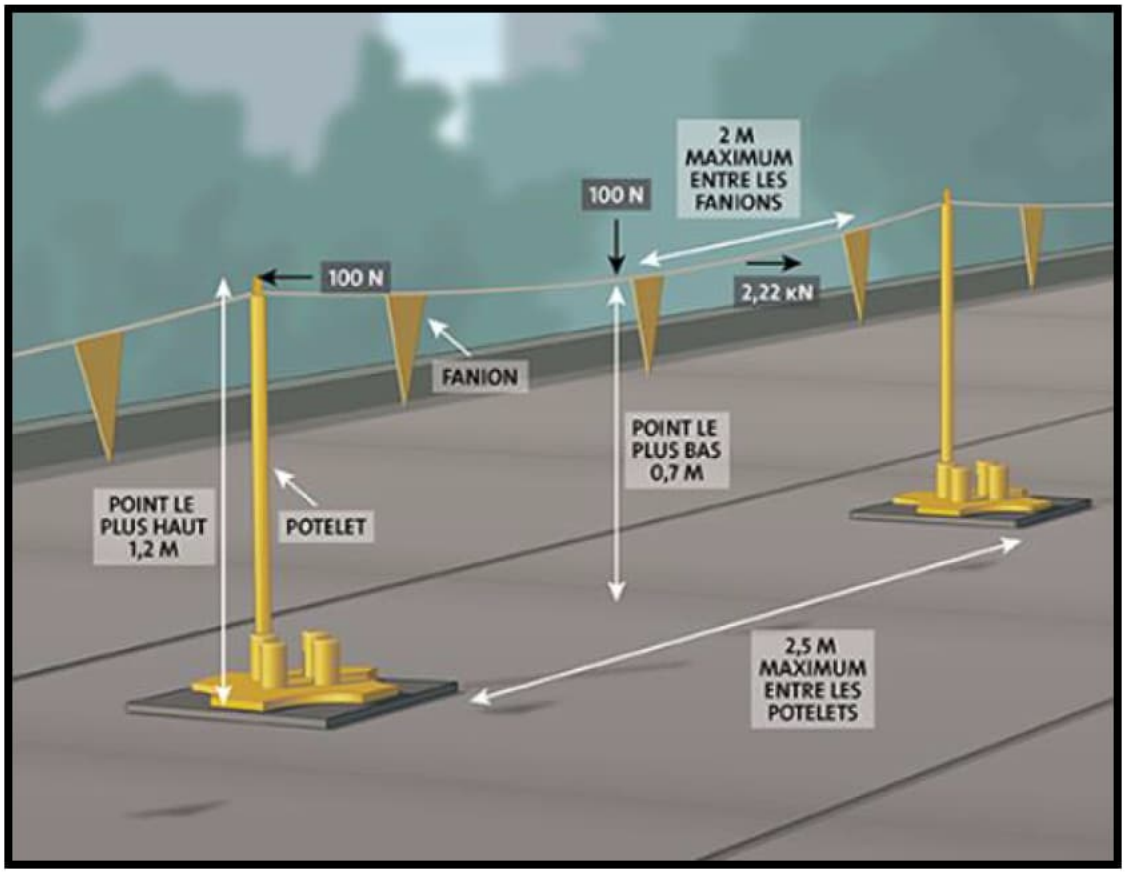
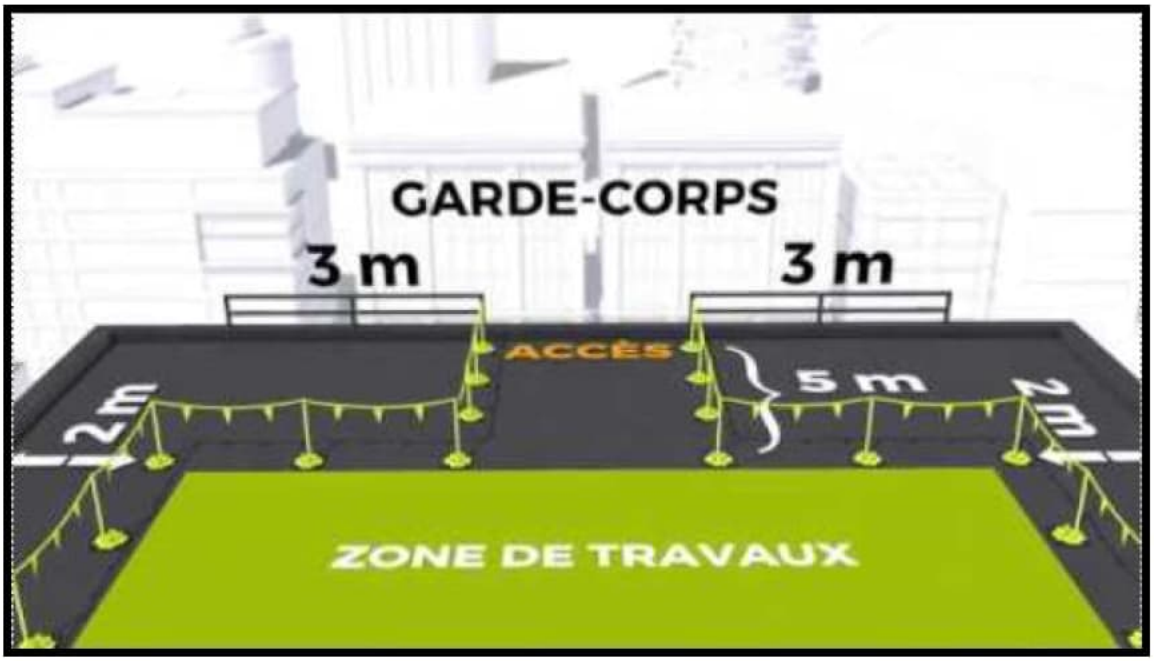
Une ligne d'avertissement doit :

- être constituée d'une bande rigide, d'un câble ou d'une chaîne pouvant résister à une

force de traction d'au moins 2,22 kN ;

- être munie de fanions faits de matériaux à haute visibilité et disposés à des intervalles n'excédant pas 2 mètres ;
- être en mesure de résister à une charge de 100 N appliquée horizontalement à son point le plus haut ou verticalement à son centre entre 2 potelets ;

- doit être complétée, à chaque point d'accès, aire d'entreposage ou aire de levage, par un chemin constitué de 2 lignes disposées parallèlement. Toutefois, lorsque le chemin menant à l'accès de l'aire de travail est situé à plus de 5 mètres de distance de celui-ci, il n'est pas nécessaire de poursuivre la ligne au-delà de cette distance. Par ailleurs, aux endroits où le chemin d'accès origine d'un bord de toit, un garde-corps doit être installé en bordure du toit afin de couvrir les 3 premiers mètres de chaque côté de l'origine du chemin d'accès ;

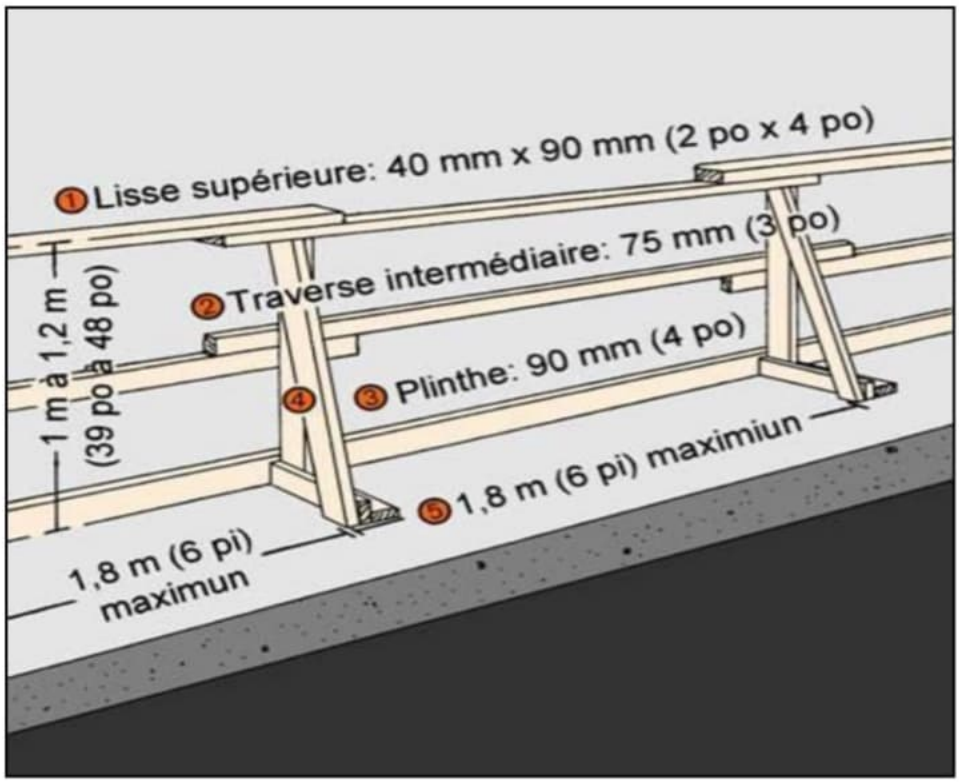
Construction garde-corps

Je rappelle que selon l'article 3.8.3. du CSTC, un garde-corps doit avoir une hauteur qui varie entre 1 mètre et 1,2 mètre.

La lisse supérieure doit être d'une épaisseur minimale de 40 mm sur une largeur de 90 mm et elle est appuyée sur les montants de même dimension et les montants doivent être espacés d'au plus de 1,8 mètre. De plus, la largeur de 90 mm du montant doit être dans l'axe de la largeur de la lisse supérieure.
