Québec, le 15 août 2025

Objet : Demande d'accès du 11 juillet 2025
N/D : 2575462SST

En réponse au premier et troisième point, vous trouverez ci-joint les rapports d'intervention concernant l'entreprise Les excavations Léon Chouinard, de même que les constats d'infraction pour le volet prévention-inspection pour la période visée.

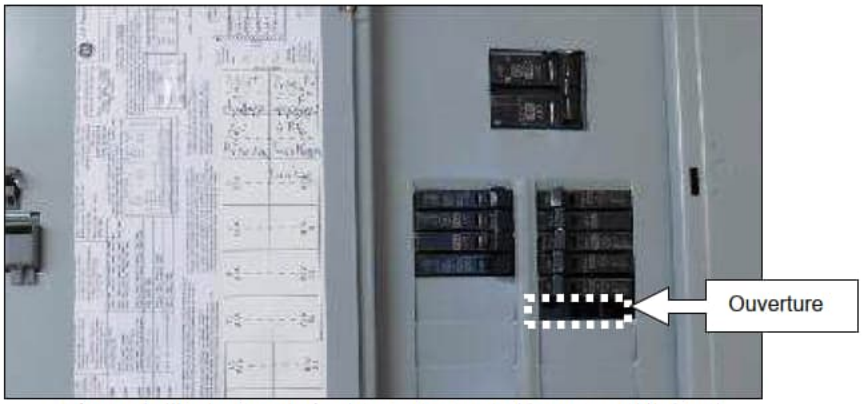
- ✓ Il n'y a pas d'eau potable mise à la disposition des travailleurs. La fontaine d'eau n'est pas mise en fonction.
  - ✓ Un programme de prévention est disponible en deux copies mais celles-ci sont datées de 2015 et ne sont pas spécifiques à ce chantier.
  - ✓ Une ouverture est présente dans le boîtier de l'entrée électrique (voir photo 1).

Photo 1. Illustration de la dérogation n˚ 3 (Source : CNESST)

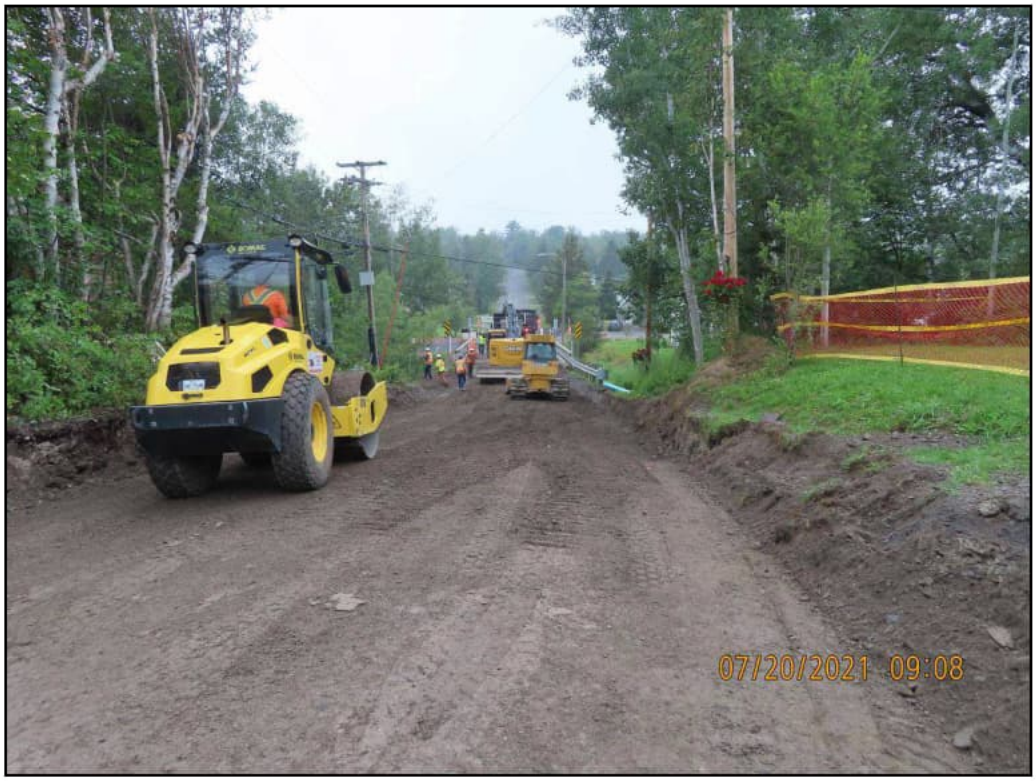
Le délai de l'avis de correction expire à la date indiquée à 23:59 heures.
Vous êtes obligé d'apporter dans le délai prescrit des corrections aux dérogations suivantes :

Lors de ma visite, je constate que des travaux de remblayage et de compaction sont en cours.

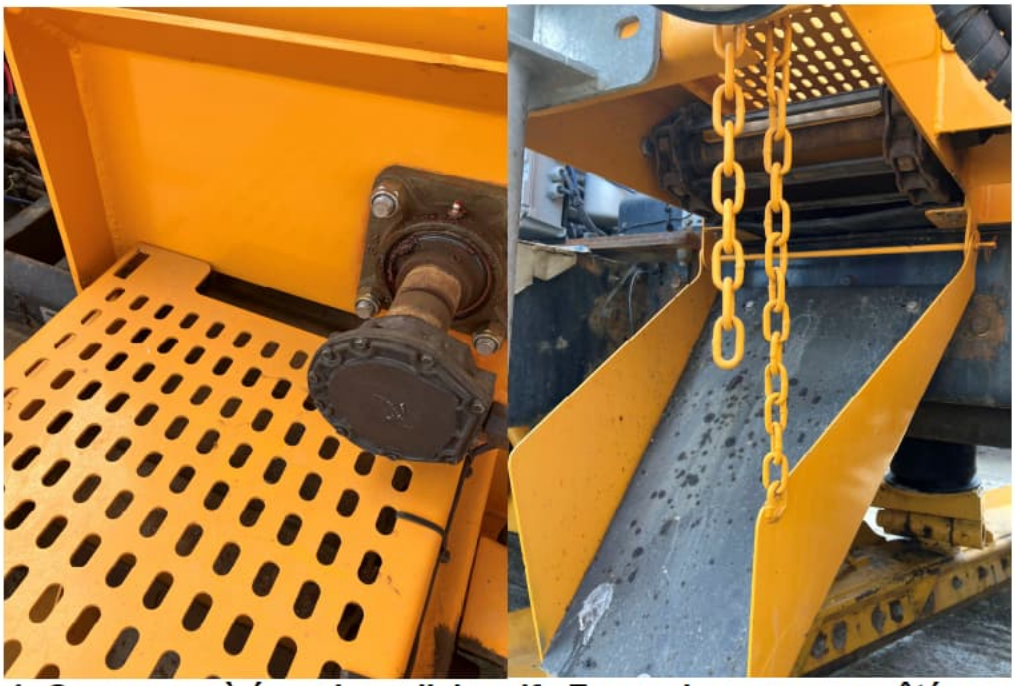
- Du côté conducteur se trouve l'endroit de déversement de l'abrasif (dévidoir et tourniquet). Les structures métalliques et protections en place sont manquantes et/ou incomplètes **(Photo 1)** et doivent être ajoutées et complétées pour totalement empêcher l'accès aux zones dangereuses formé par le convoyeur et ces organes d'entrainement et limiter l'accès par le dévidoir. **Un avis de correction est émis à ce sujet;**

Photo 1: Convoyeur à épandage d'abrasif - Zones dangereuses côté conducteur (CNESST, 8 mai 2024).
