Objet : Demande d'accès du 15 juin 2026
Notre dossier : 2695219SST

La présente donne suite à votre demande d'accès à l'information du 15 juin 2026, visant à obtenir les informations suivantes concernant l'entreprise Échafaudage Industriel inc., pour la période du 1er janvier 2015 à ce jour :

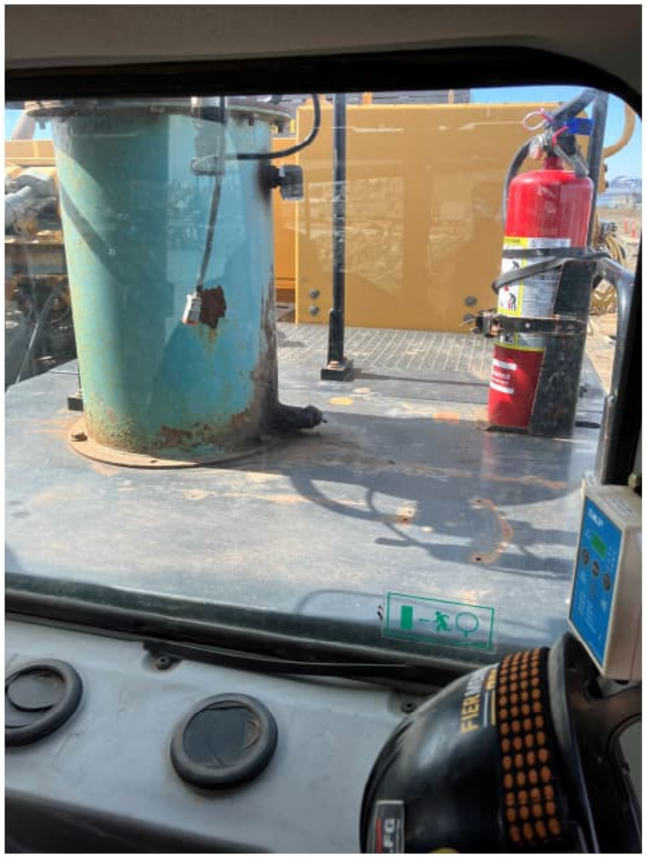
Je demande à U le fonctionnement des issues d'urgence sur la pelle hydraulique. Il mentionne que le marteau est présent dans un boitier à l'arrière-droit. Le support du marteau n'est donc pas fixé, à la vue et accessible en tout temps rapidement. Dans la vitre l'autocollant indique plutôt que le fonctionnement de l'issue par la fenêtre arrière est l'enlèvement du joint d'étanchéité en tirant sur un anneau. Cependant l'anneau est absent.

Photo 3 et 4 : Fenêtre arrière servant d'issue et marteau non fixé dans la pelle CAT 390 F L — Source CNESST

Des vérifications sont faites par le maître d'œuvre pendant ma visite auprès de Toromont afin de vérifier en premier lieu le bon fonctionnement des issues et s'assurer que les vitres soient cassables si un marteau est installé. Selon les vérifications faites par le maître d'œuvre j'en comprends que la vitre est cassable et peut aussi être retirée en tirant sur l'anneau. Ainsi, un anneau sera remis et le marteau fixé à la vue. Une dérogation est émise et effectuée.
