RAPPORT D'ENQUÊTE

**Accident ayant causé la mort d'un travailleur de l'entreprise
Guinois & Frères ltée, située au 1365 rang Saint-Régis à
Saint-Isidore, le 10 juillet 2019**

**Direction régionale de Longueuil
secteur Montérégie-Ouest**

Date du rapport : 17 décembre 2019

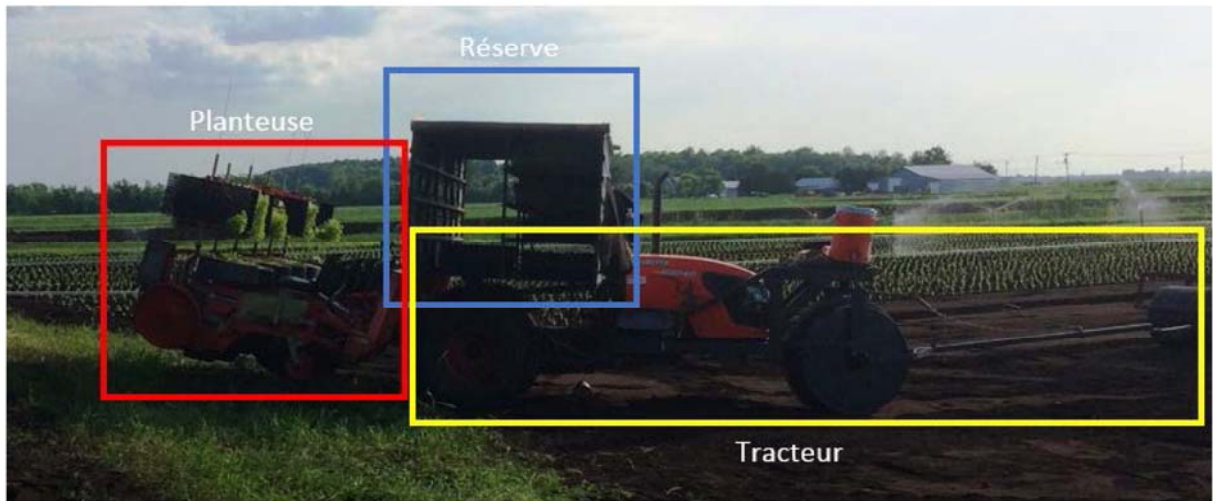
Figure 4 : Planteuse automotrice artisanale impliquée dans l'accident avec sections encadrées (source : CNESST)

La plantation de céleri s'effectue à l'aide d'une planteuse automotrice artisanale. Cette machine est composée de trois sections : la planteuse (encadré rouge), la réserve (encadré bleu) et le tracteur (encadré jaune).

La section planteuse (encadré rouge) permet de planter six rangs de céleri à la fois. Les plants de céleri sont déposés dans la terre à l'aide de six distributeurs circulaires. Ceux-ci sont alimentés à la main par six travailleurs assis. Les plants sont pris à même les plateaux installés sur leurs supports. (voir Figure 5).

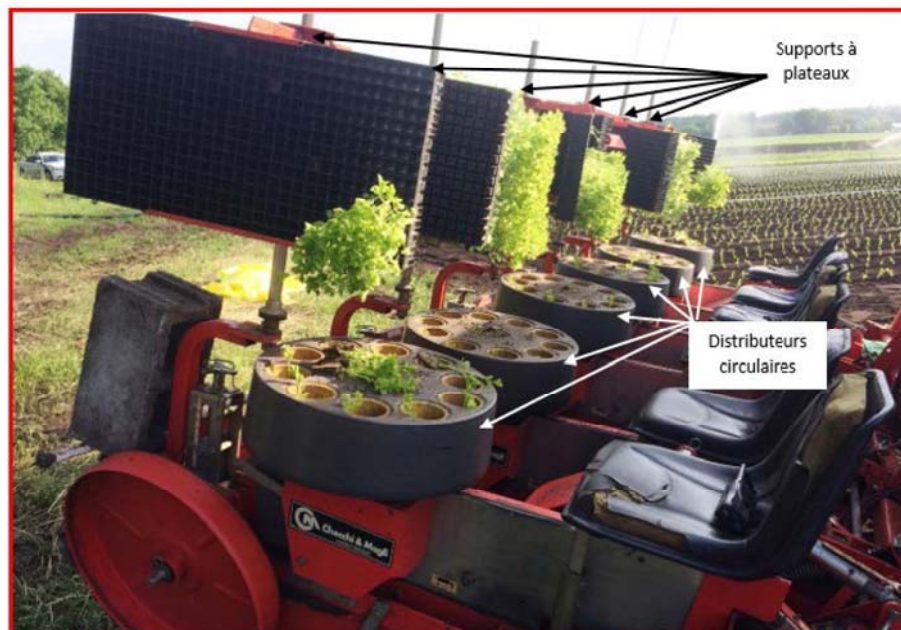
Figure 5 : Section planteuse de la machine (source : CNESST)

Chaque distributeur tourne à mesure que la machine avance en laissant tomber un plant à la fois dans une trémie. Les céleris sont ainsi plantés à distance égale.

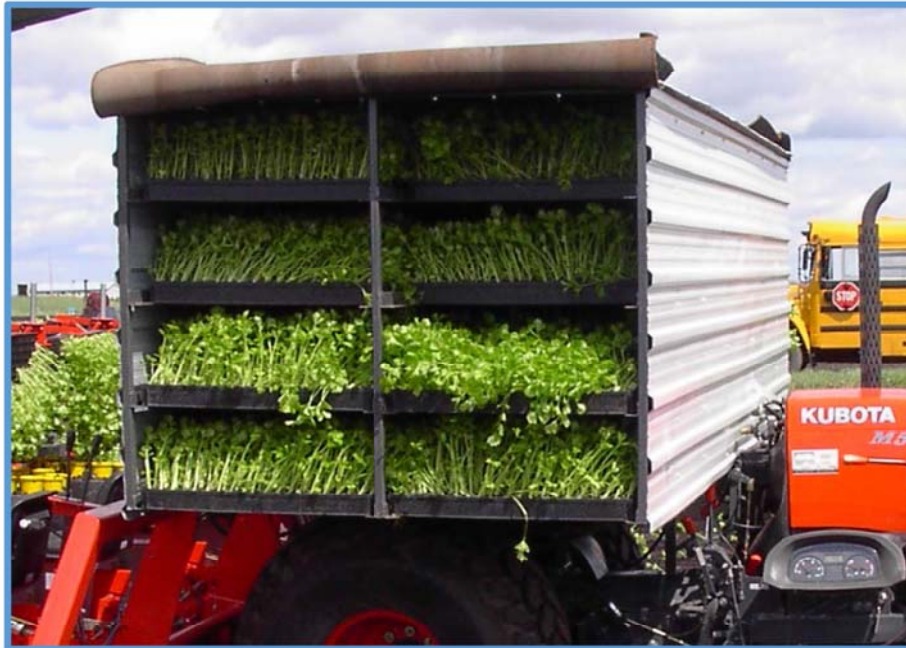
Figure 6 : Vue de la section de la réserve pleine de la machine (source : Les Équipements Colpron inc.)

Afin d'avoir suffisamment de plants pour une longueur de champ, des plateaux sont entreposés dans la réserve (encadré bleu). Durant la plantation, le chef d'équipe effectue des allers-retours de la réserve à la section planteuse pour fournir des plants aux travailleurs.

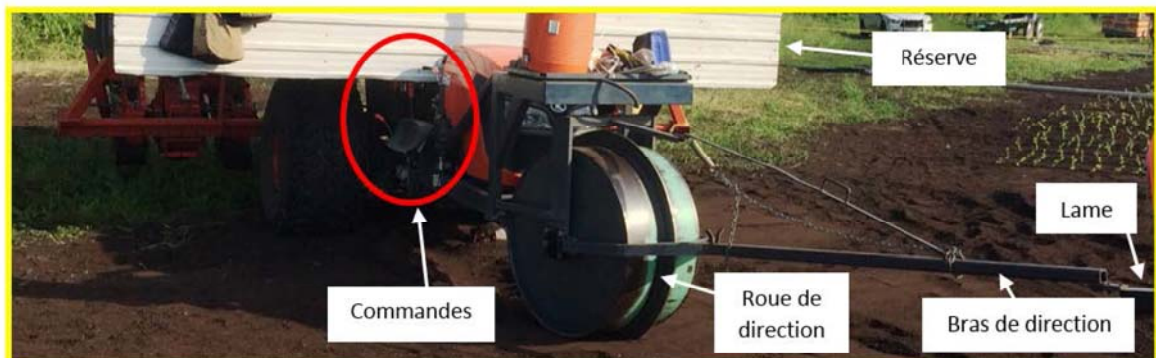
Figure 7 : Section tracteur de la machine (source : CNESST)

La planteuse est tirée par un tracteur à une vitesse constante d'environ 0,54 km/h. Ce tracteur n'est pas muni de siège ni de volant. Il avance sans conducteur en suivant un sillon préalablement formé dans la terre. Par conséquent, les commandes ont été installées à droite du tracteur. L'opérateur les actionne à partir du sol, même lorsque la machine est en mouvement.

Le bras de direction, situé devant la roue de direction, sert à guider la planteuse grâce à la lame qui glisse dans le sillon. Lorsqu'il est soulevé, il sert à diriger la machine lors des virages en bout de champ.

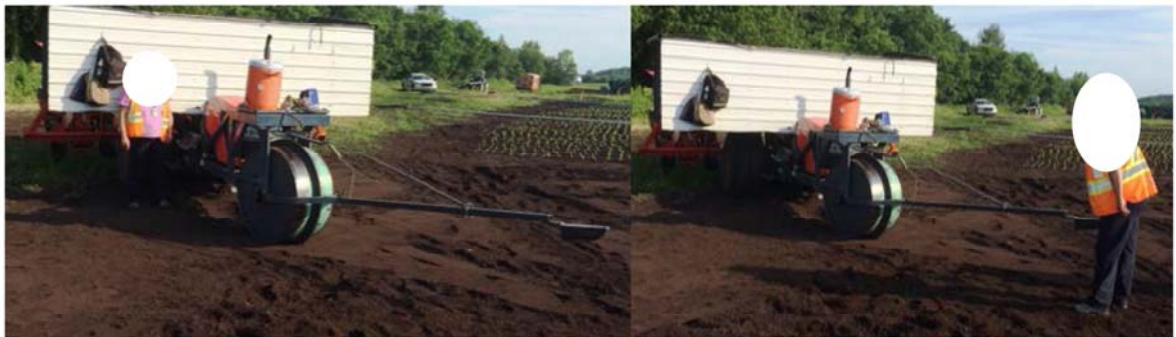
*Figure 8 : Poste d'opérateur (à gauche) et poste de direction (à droite) lors de la manœuvre en bout de champ
(source : CNESST)*

Les étapes 2 et 3 sont effectuées simultanément. Le chef d'équipe opère la machine pendant qu'un travailleur oriente la roue de direction en y faisant face. Le travailleur dirigeant le bras de direction recule à mesure que la machine avance et le chef d'équipe opère la machine en avançant à côté des commandes.

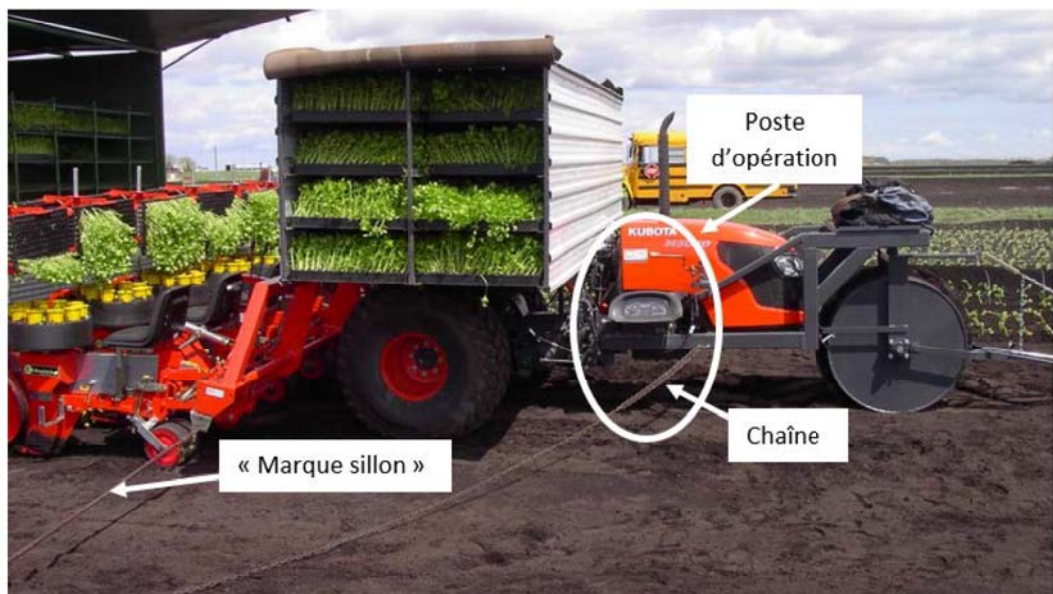
Figure 13 : Planteuse automotrice artisanale impliquée dans l'accident (source : Les Équipements Colpron inc.)

Lors de la plantation, un « marque sillon » est installé sur la planteuse afin de tracer le sillon suivant. Il est maintenu dans son axe à l'aide d'une chaîne attachée à la structure d'acier du tracteur. Cette chaîne se trouve près des commandes lorsque le « marque sillon » est installé à droite de la machine, tel qu'illustré à la figure 13. Le chef d'équipe doit alors enjamber la chaîne afin de démarrer et d'immobiliser la machine.

Toutefois, lors des manœuvres de virage, le « marque sillon » et sa chaîne sont retirés et mis de côté.

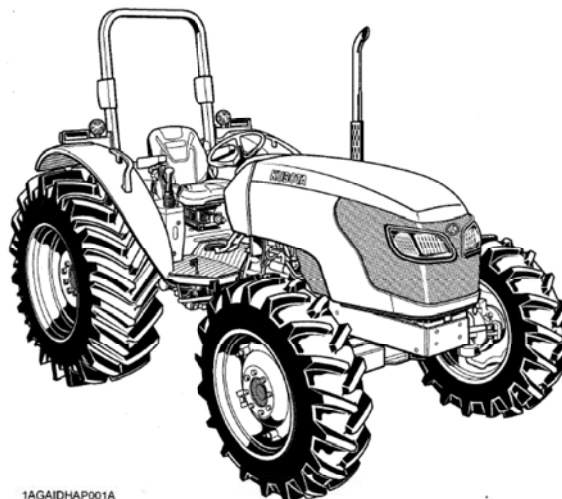
Figure 14 : Croquis du tracteur Kubota M5040 (source : manuel de l'utilisateur Kubota tracteur)

Le poste de conduite du tracteur Kubota M5040, avant modifications, est un poste de conduite assis tel que représenté ci-dessous :

Conséquemment, le tracteur n'est pas opéré dans les conditions normales et prévues par le fabricant. En effet, le poste de conduite original du tracteur n'expose pas l'opérateur au risque d'écrasement s'il reste assis sur le siège. Il s'agit d'ailleurs de l'une des consignes de sécurité émises par Kubota (voir section 4.2.5 Prescriptions du fabricant du tracteur).

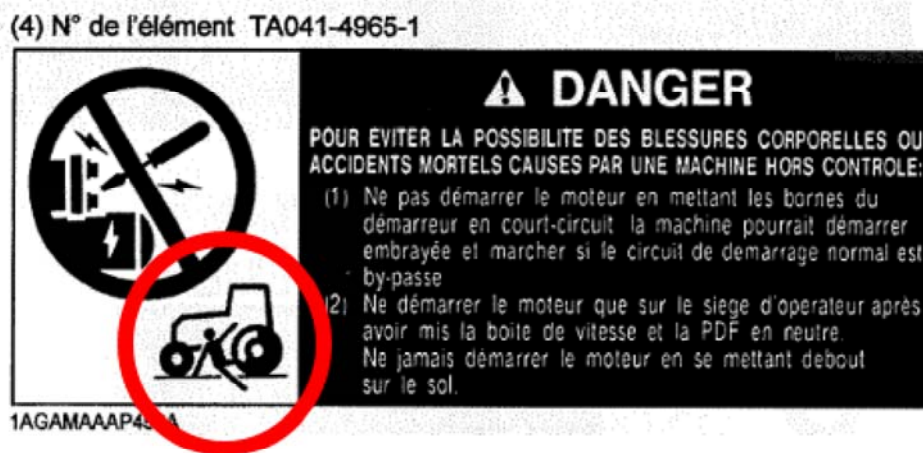
Figure 18 : Étiquette présentant le risque d'être écrasé (source : manuel de l'utilisateur Kubota p. 7)

Le fabricant Kubota définit les roues comme pouvant présenter un danger potentiel. Il identifie d'ailleurs le risque d'être écrasé en l'illustrant sur une étiquette qui se retrouve habituellement sur le tracteur.

La roue droite de la planteuse automotrice artisanale, fabriquée à partir d'un tracteur Kubota, et le périmètre autour de cette roue constituent donc une zone dangereuse. Le risque d'être écrasé est présent dès que la roue tourne, et ce, peu importe sa vitesse de rotation.

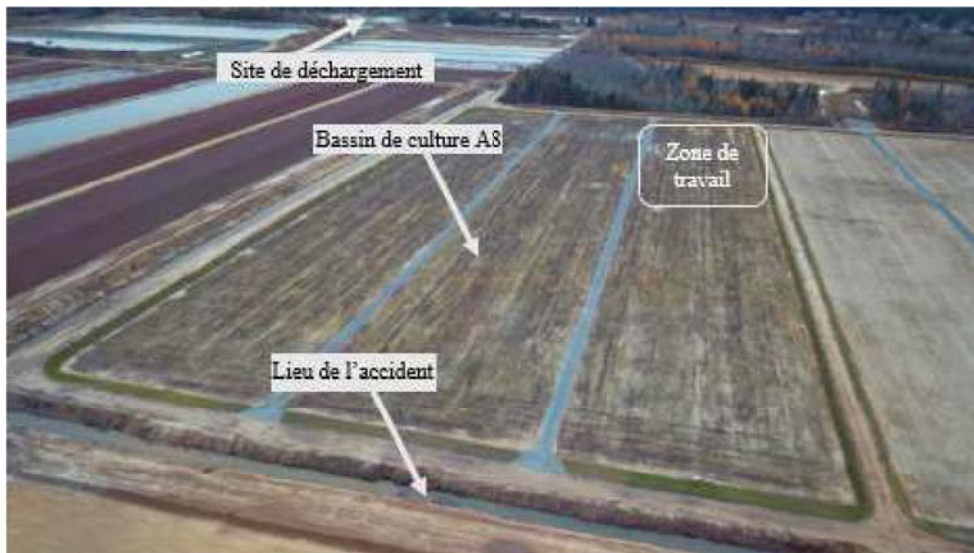
Figure 3 : Site des travaux de désherbage (Source : CNESST)

Le jour de l'accident des travaux de désherbage sont réalisés dans le bassin de culture A8 du Chantier Beaudoin (Figure 3) au moyen d'outils manuels et de chaudières qui sont transvidées par la suite dans une remorque. Une fois remplie la remorque, attelée à un tracteur, est amenée au site de déchargement pour y déverser son contenu.

Lors de l'accident, le travailleur utilise un tracteur et une remorque pour transporter les mauvaises herbes vers le site de déchargement.

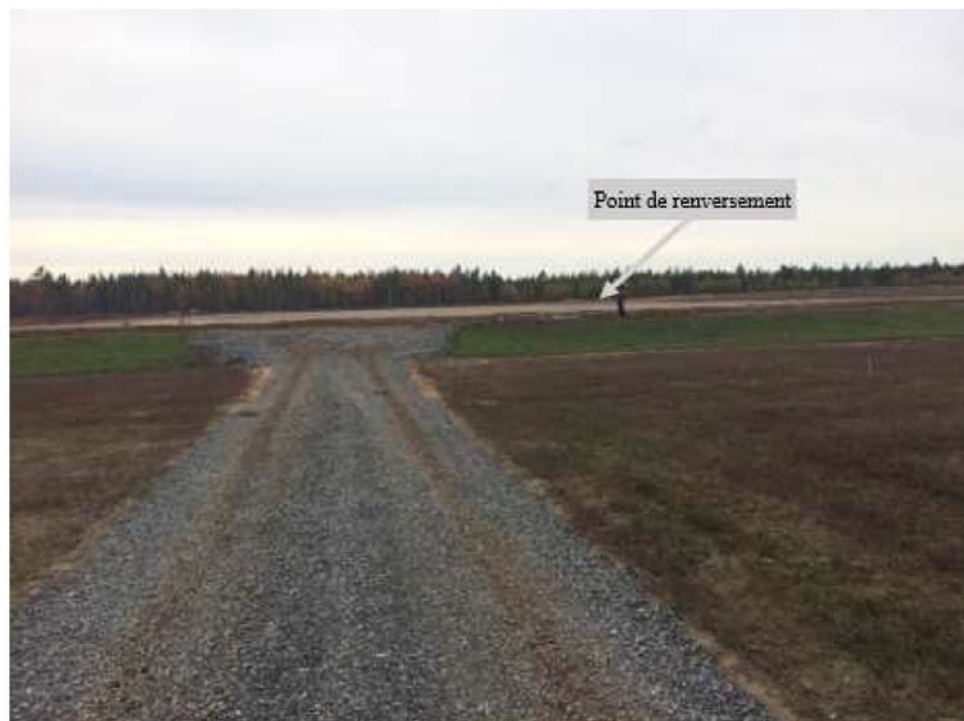
Figure 5 : Sortie de l'extrémité nord du chemin de bassin sur le chemin de la digue centrale (Source : CNESST)

Le travailleur prend les commandes du tracteur au site de désherbage et se dirige vers le nord sur le chemin de bassin sur une distance de 269 mètres (Figure 4). Il quitte le chemin de bassin en montant une pente légère, d'environ 9 degrés, sur un peu moins de 6 mètres puis effectue un virage à 90 degrés vers l'est sur le chemin de la digue centrale (Figures 5 et 6). Il franchit ensuite 14 mètres et perd le contrôle du tracteur qui bascule dans le canal d'inondation central (Figures 4 et 8).

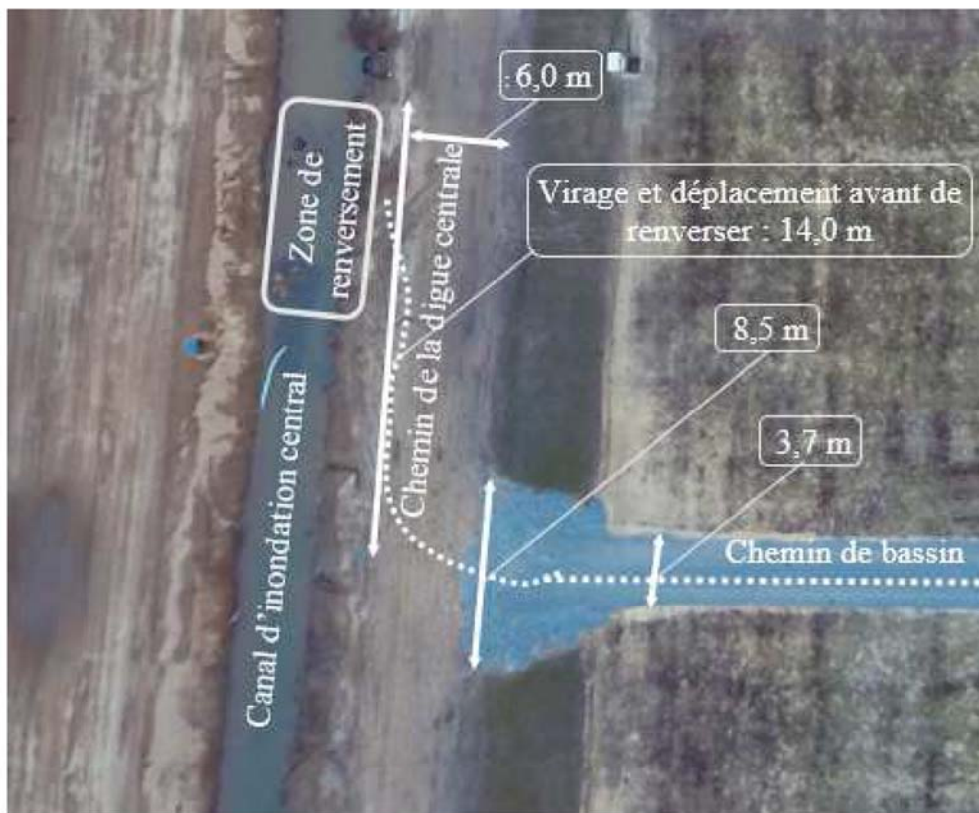
Figure 7 : Descriptions des chemins empruntés (Source : CNESST)

Dans le cadre de l'inspection réalisée à la demande de la CNESST le 24 octobre 2019, une simulation a été réalisée. L'intersection du chemin de bassin et du chemin de la digue centrale (Figure 7) a été reconstituée au moyen de cônes. Le mécanicien y a effectué un virage à droite de 90 degrés à deux reprises avec le tracteur et la remorque. Il n'a ressenti aucune difficulté à effectuer le virage.

Il n'y a aucun témoin de l'évènement, toutefois une simulation d'un virage à droite de 90 degrés avec le tracteur et la remorque dans un arrangement similaire à l'intersection du chemin de bassin et du chemin de la digue centrale a permis de statuer que le virage pouvait être réalisé dans des conditions sécuritaires.

Dans ces conditions le travailleur effectue une mauvaise manœuvre en complétant son virage à 90 degrés en bordure du canal, d'où l'amorce de la perte de contrôle du tracteur qui termine sa course au fond du canal.

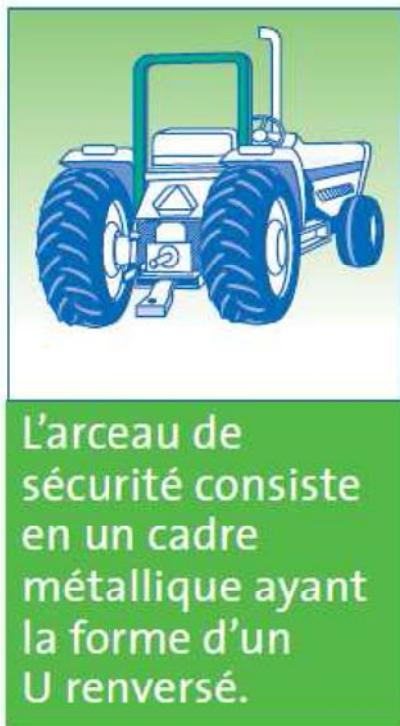
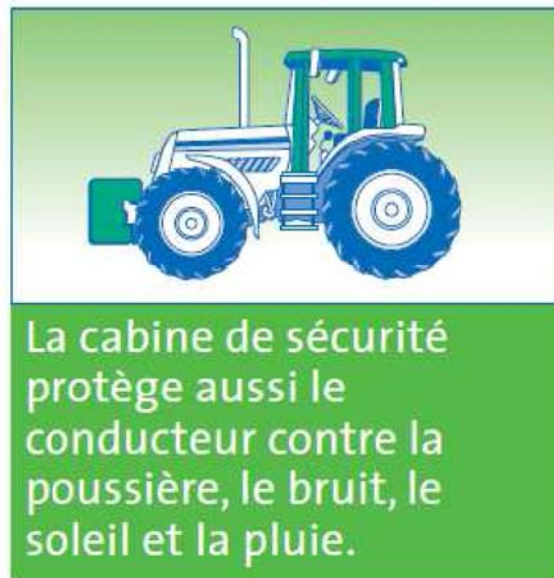
Figure 11 : Extrait du dépliant « Votre famille, votre ferme... qui s'en occupera ? Vous pouvez éviter un renversement de tracteur » (Source : CNESST)

Il existe deux types de structure de protection, soit l'arceau ou la cabine de sécurité (Figure 11). En fonction de l'année de fabrication du tracteur, ils doivent être conçus selon une norme pour en assurer la résistance soit :

Les structures de protection créent une zone de protection qui protège le conducteur autant lors d'un cabrage (tracteur qui bascule vers l'arrière) que d'un renversement latéral (tracteur qui renverse sur le côté).

Contrairement à ses obligations, la ferme Les Canneberges Boivin inc. n'a pas muni le tracteur White 1470 No BR11-03 fabriqué en 1974 d'une puissance de 57 KW (77 HP) d'une structure de protection en cas de retournement et d'un siège muni d'une ceinture de sécurité. Ces équipements de protection sont d'ailleurs disponibles auprès du fabricant depuis 1974. D'autant plus que l'aménagement physique d'une cannebergière oblige les véhicules à circuler en permanence sur des digues et à proximité de canaux où le risque de retournement est présent. Dans ces conditions, la conduite du tracteur White 1470 No BR11-03 le 7 octobre 2019 par M. [C] l'expose au danger d'être écrasé en cas de renversement.

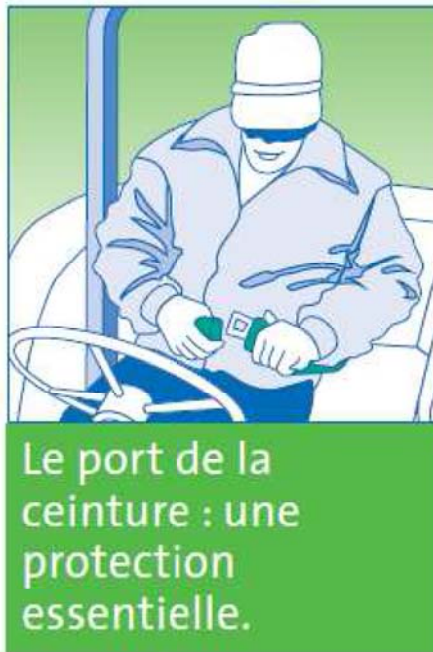
Figure 12 : Extrait du dépliant « Votre famille, votre ferme... qui s'en occupera ? Vous pouvez éviter un renversement de tracteur » (Source : CNESST)

Puis en vertu de l'article 280 du RSST, le port d'une ceinture de sécurité (Figure 12) est obligatoire pour le conducteur d'un véhicule automoteur muni d'une structure de protection en cas de retournement ainsi que pour tout travailleur qui prend place à bord d'un tel véhicule, lorsque le véhicule est en mouvement.

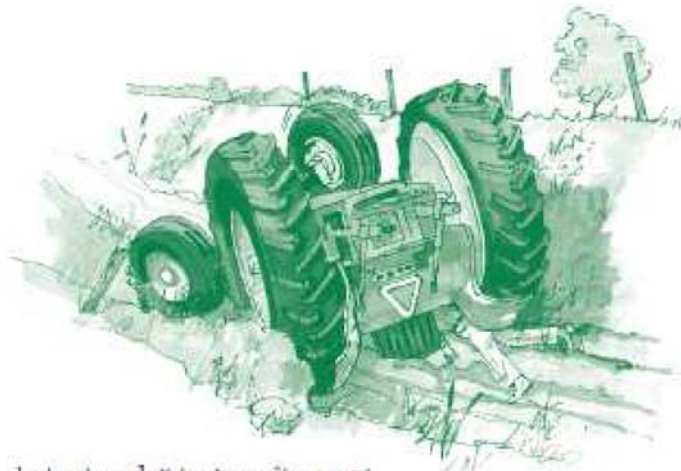
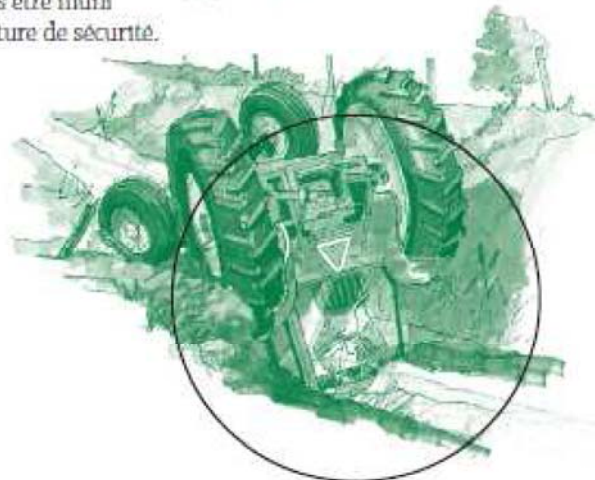
Figure 13 : Extrait du dépliant « L'utilisation sécuritaire du tracteur » (Source : CNESST)

En fait, le port de la ceinture de sécurité maintient le conducteur sur son siège et évite qu'il soit projeté hors de la zone de protection et écrasé par le tracteur (Figure 13).

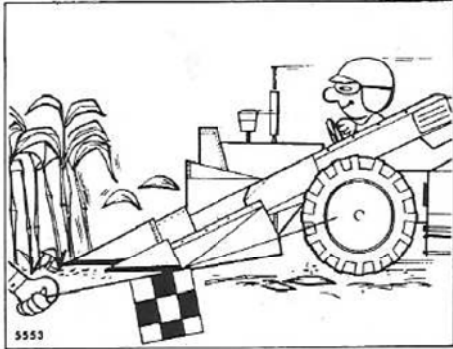
Drive tractor at speeds slow enough to ensure safety, especially over rough ground or near ditches. Never drive tractor too close to edge of a ditch or gully. Watch for holes into which a wheel might drop and cause tractor to overturn. If rear wheels should drop into a hole or become mired in soft ground, back out of situation to avoid raising front end off ground.
