**Objet : Demande d'accès du 7 mars 2026**  
**N/D : 2689801SST**

La présente donne suite à votre demande du 7 mars dernier, reçue à nos bureaux le 9 mars 2026, visant à obtenir les documents suivants :

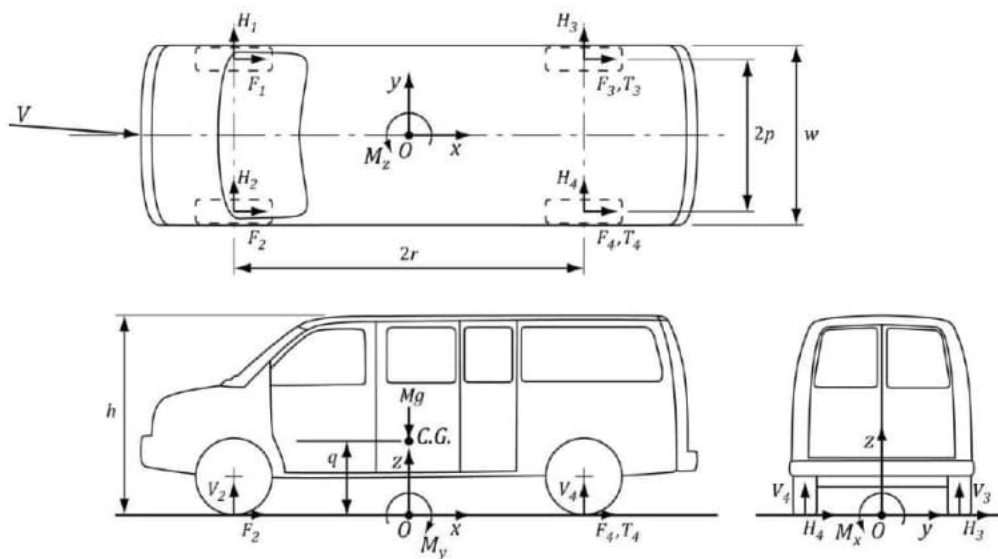
**Figure 1.1:** Schéma illustrant le véhicule vu en plan, de profil et de l'arrière; l'origine du repère cartésien utilisé est située sur la chaussée, au centre de l'empattement (longueur  $2r$ ) et au centre de la voie (largeur  $2p$ ) du véhicule; l'axe  $x$  pointe vers l'arrière, l'axe  $y$  pointe vers le côté droit du véhicule et l'axe  $z$  pointe vers le haut.

Lorsque le vent relatif est orienté dans le sens indiqué sur le schéma de la Figure 1.1, la condition de renversement est rencontrée lorsque la somme des réactions verticales aux pneus 1 et 3 est inférieure ou égale à zéro. En utilisant les relations (13) et (15), la condition de renversement  $V_1 + V_3 \leq 0$  s'écrit :

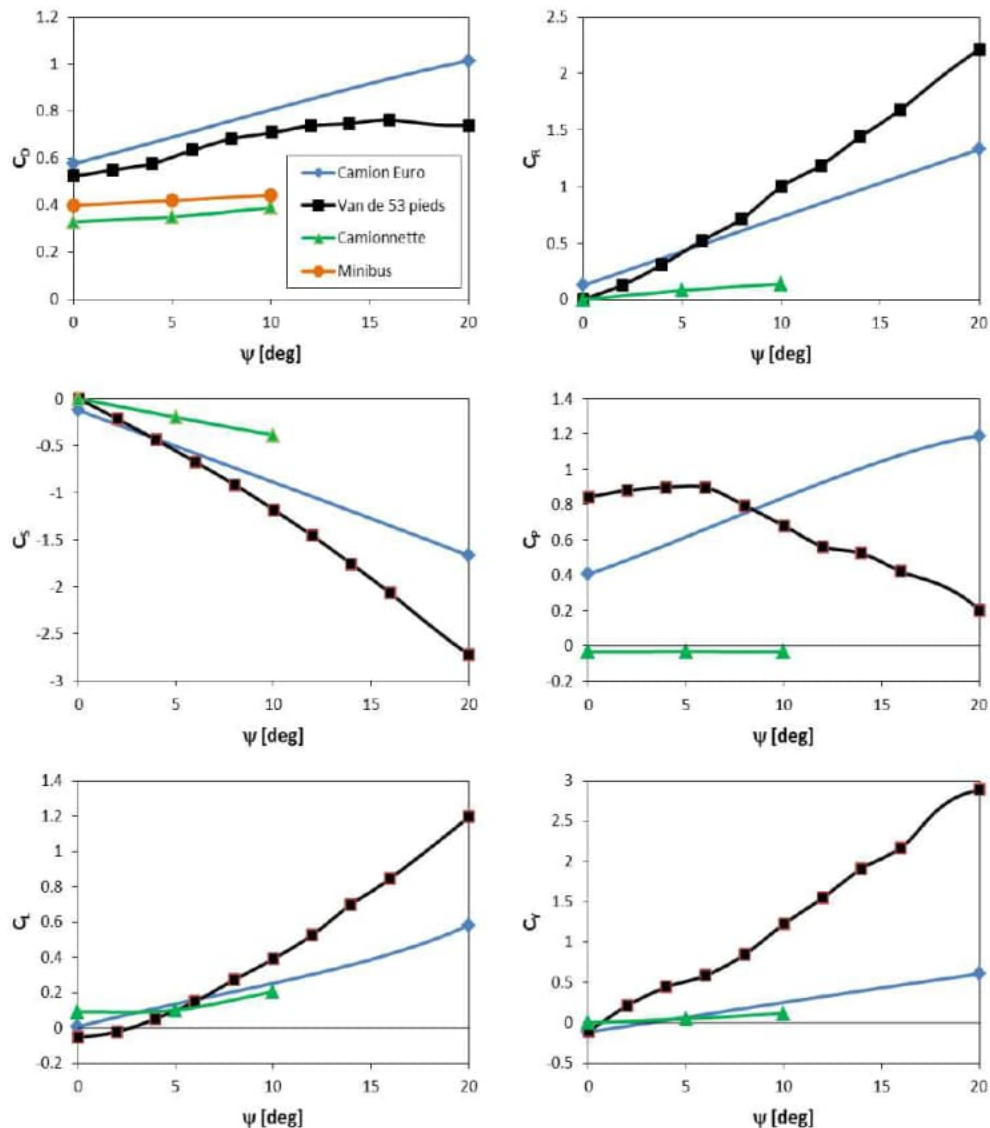
**Figure 2.1:** Distribution des coefficients de forces et de moments aérodynamiques en fonction de l'angle de lacet  $\psi$  obtenus pour différents véhicules.

Les données de la Figure 2.1 proviennent de diverses sources. Le premier cas, dénommé « Camion Euro », est un véhicule lourd articulé typique des véhicules européens et les données utilisées proviennent de l'article de Baker [4]. Le second cas, dénommé « Van de 53 pieds », est un véhicule lourd de type fourgon dont le tracteur est muni d'une couchette et le fourgon de 53 pieds comporte trois essieux. Les données proviennent de Lemay [5]. Le troisième cas, dénommé « Camionnette », est une voiture de type camionnette allongée et les données proviennent du livre de Hucho [6]. Le quatrième cas, dénommé « Minibus », ressemble à la fourgonnette du cas présent, mais seules des données de coefficient de traînée ont été répertoriées dans le livre de Hucho [6].

Le point le plus important à observer est le suivant : pour l'angle de lacet de  $4.33^\circ$  qui est d'intérêt dans le cas présent, la plage de valeurs de chacun des coefficients de forces et de moments aérodynamiques est relativement restreinte pour l'ensemble des véhicules considérés (sauf dans le cas du coefficient de tangage). Ceci est remarquable car les véhicules considérés pour constituer la Figure 2.1 sont relativement différents. Il est donc raisonnable de supposer que les valeurs des coefficients de forces et de moments aérodynamiques associés au présent véhicule se trouvent dans le voisinage des valeurs observés sur la Figure 2.1. Dans le cas du coefficient de tangage, les deux valeurs extrêmes sont utilisées et le cas le plus défavorable est conservé ( $C_p = -0.04$  et  $0.50$  ont été testés et la valeur  $C_p = 0.50$  a été conservée car elle est la plus défavorable). Ainsi selon ces critères, les valeurs utilisées pour effectuer l'analyse sont présentées dans le Tableau 2.1.

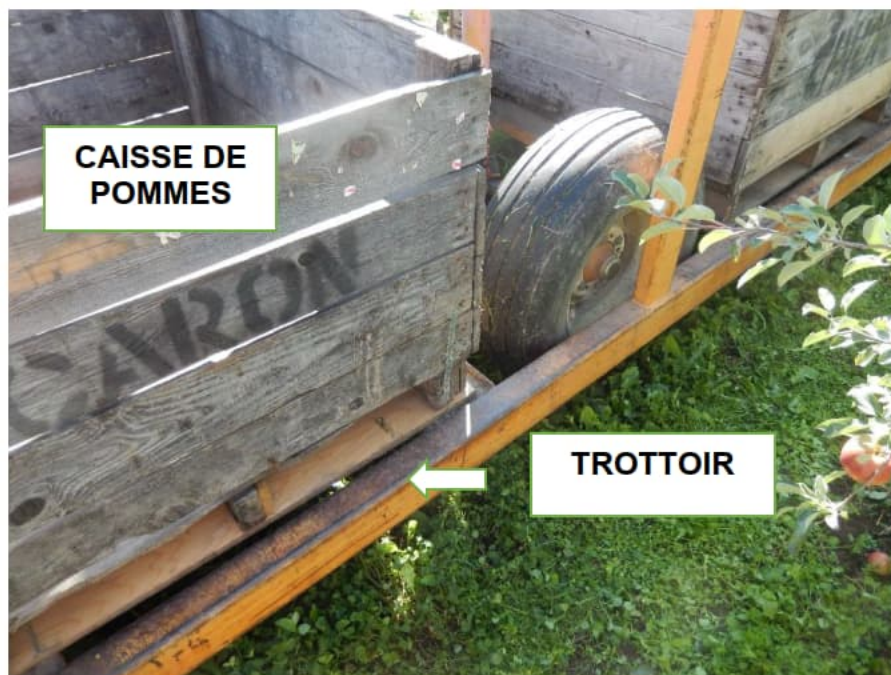
Étant donné que le travailleur [REDACTED], je n'ai pas été en mesure d'avoir sa version des faits.

Suite à cet accident, l'employeur a transformé la caisse de queue de la remorque afin d'y installer les échelles et qu'elles demeurent à la verticale en tout temps. De cette façon, les échelles ne dépasseront plus les caisses sur les côtés. Voir image page suivante.

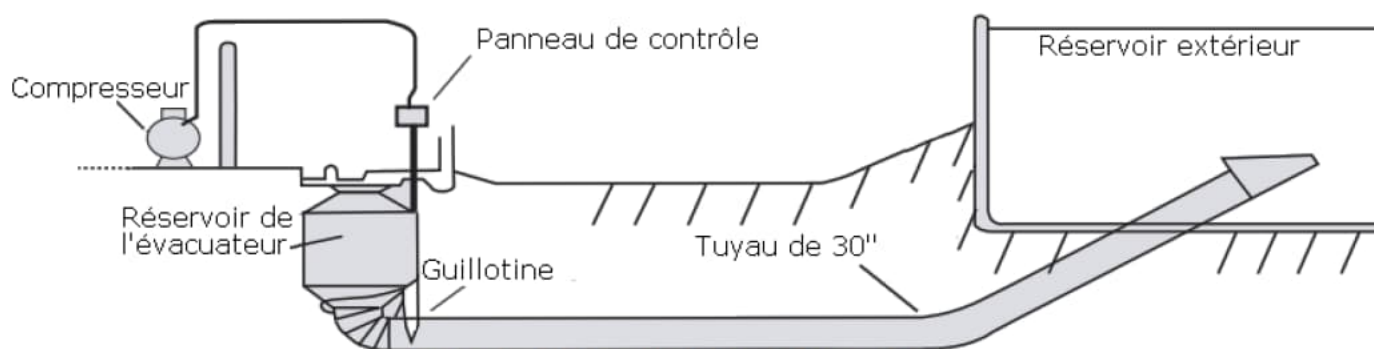
M. **B** est à l'emploi de l'entreprise Rodveil Holstein inc. depuis environ **10** ans. Sa tâche consiste à effectuer la traite du matin, de 05h00 à 08h00, et du soir, de 15h00 à 18h00. L'équipement lié à l'accident est un évacuateur à fumier EVACUAIR de la compagnie TEAMCO. L'équipement est muni d'une guillotine autonettoyante. Le fonctionnement du système nécessite un compresseur. Une pression est créée à l'intérieur du réservoir étanche (environ 14,5 lbs) afin d'évacuer le fumier vers l'extérieur.

**Figure 1 : Schéma du système d'évacuation**

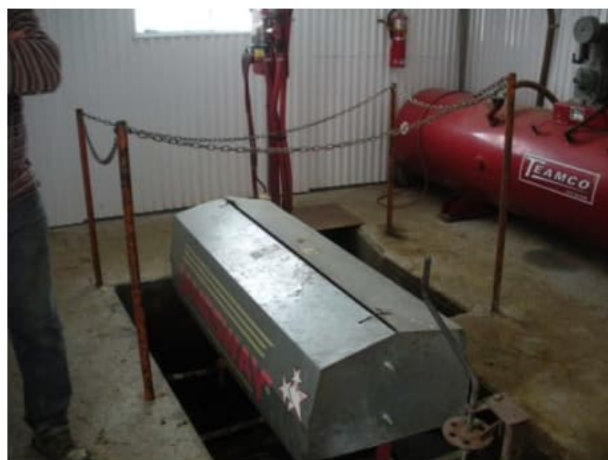
**Figure 2 : Écureur Jamesway**

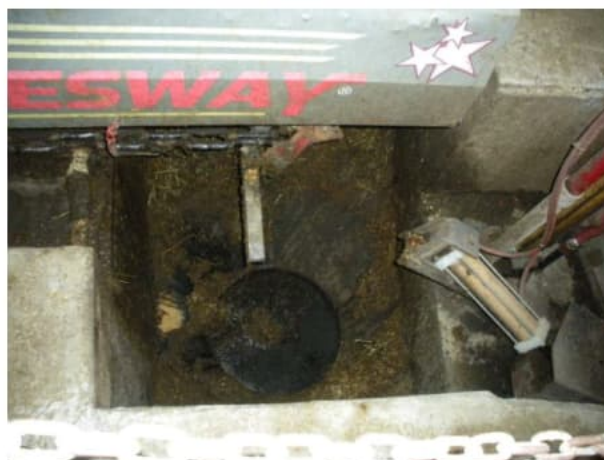
**Figure 3 : Ouverture vers le réservoir de l'évacuateur**

Le travailleur accède à l'intérieur du réservoir de l'évacuateur à l'aide d'une échelle. Il est attaché aux épaules et à la ceinture avec une corde. Il porte un masque à cartouches. De l'air frais pulsé est acheminé par un ventilateur de marque Circuiteer.

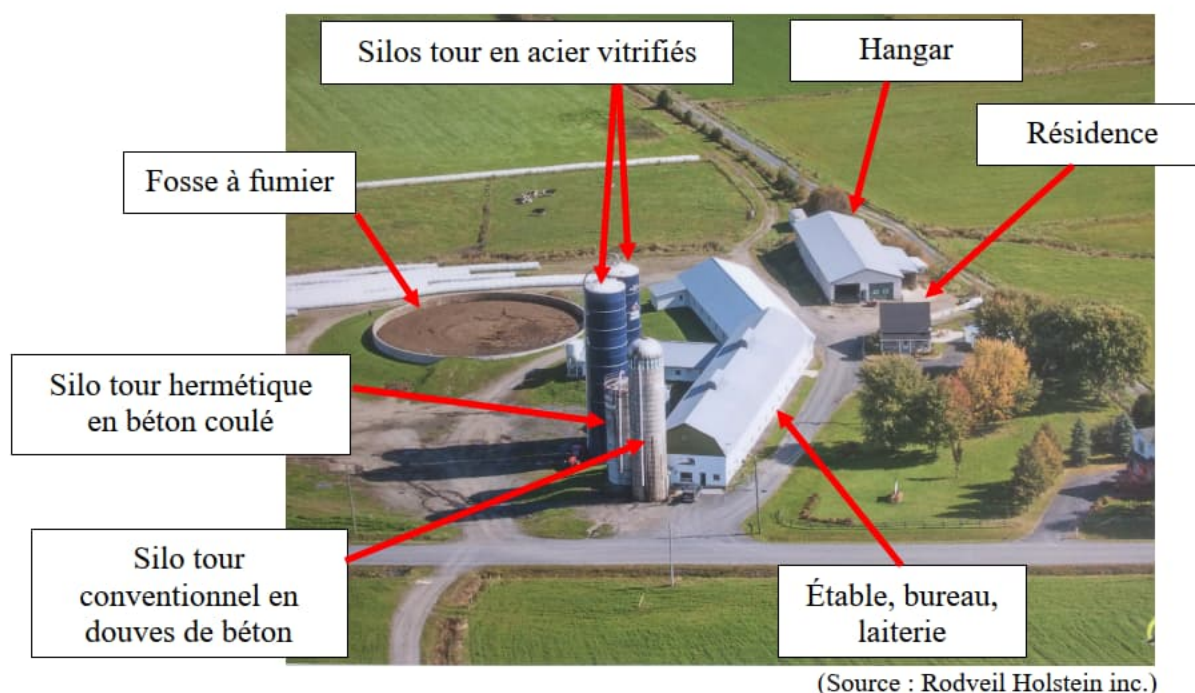
**Photo 2: Lieu de l'accident**

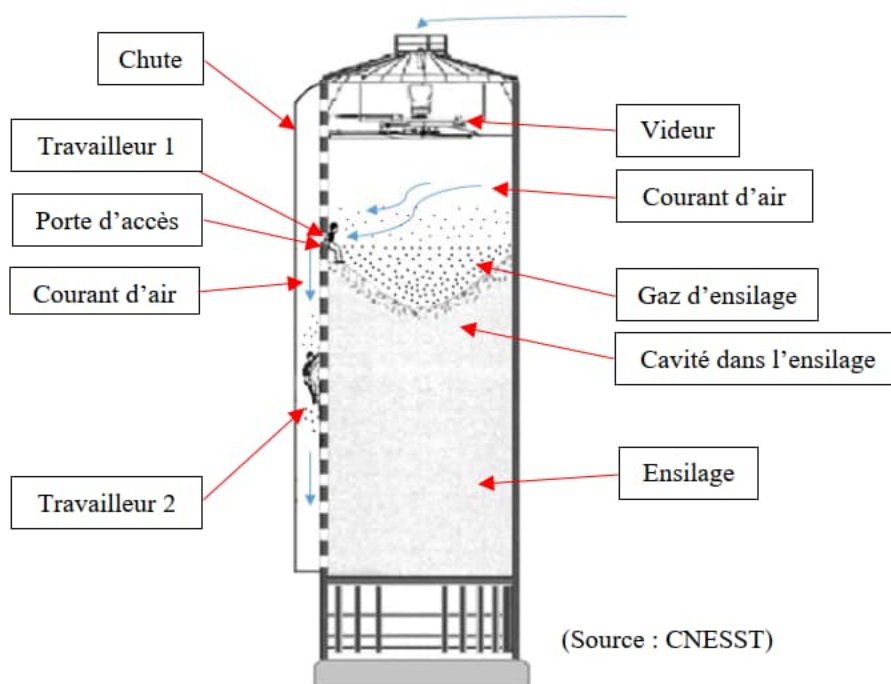
Selon les témoignages recueillis, le 26 septembre 2018 à 16h40, l'employeur demande aux 2 travailleurs d'accéder à l'intérieur du silo tour conventionnel en acier vitrifié #2 afin de niveler l'ensilage de maïs à l'aide de fourches. Celles-ci sont reliées par un câble afin d'être hissées au niveau de la porte d'accès de la chute par un des travailleurs une fois sur place. Ils n'ont pas eu le temps de les hisser. Afin d'y accéder, les 2 travailleurs utilisent comme moyen d'accès l'échelle dans la chute. Le travailleur 1 est le premier à monter, suivi du travailleur 2. Une fois à la porte d'accès à une hauteur estimée à 18 mètres (60 pieds), le travailleur 1 ouvre la porte puis introduit sa tête à l'intérieur du silo. C'est à ce moment qu'il crie. Le travailleur 2 positionné dans l'échelle, en-dessous du travailleur 1 ressent immédiatement un courant d'air et une odeur qui s'apparente à du gaz. Il a de la difficulté à respirer et est pris d'étourdissements. Il s'agrippe le temps d'un instant puis retourne au sol. Par le fait même, il constate que le travailleur 1 n'est pas redescendu.

Figure 3 : Croquis du silo tour conventionnel en acier vitrifié #2

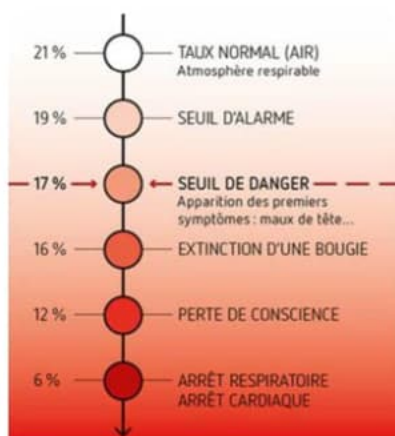
Au sein du rapport d'expertise, il y est précisé qu'à l'intérieur d'un espace clos, tel qu'un silo, une concentration en O<sub>2</sub> inférieure à 20,5% indique une anomalie. Il est à noter que la concentration normale en O<sub>2</sub> dans l'air est d'environ 21%. Une concentration inférieure à 20,5% peut être causé par une consommation d'O<sub>2</sub> ou une accumulation d'un autre gaz. Dans le cas d'un silo tour contenant de l'ensilage, les deux phénomènes peuvent se produire simultanément et résulter en une atmosphère fortement appauvrie en O<sub>2</sub>. La figure 4 ci-dessous présente sommairement les principaux effets associés à une baisse des teneurs en O<sub>2</sub> dans l'air. Selon la littérature, une teneur en O<sub>2</sub> inférieure à 6% provoque la mort en quelques minutes. Lorsque la teneur en O<sub>2</sub> est inférieure à 4%, la perte de conscience survient après une ou deux inspirations. Dans le cas présent, selon le travailleur 2, le travailleur 1 a perdu conscience dès qu'il a inséré sa tête à l'intérieur du silo.

**Figure 4 : Effet d'une diminution des teneurs en O<sub>2</sub>**

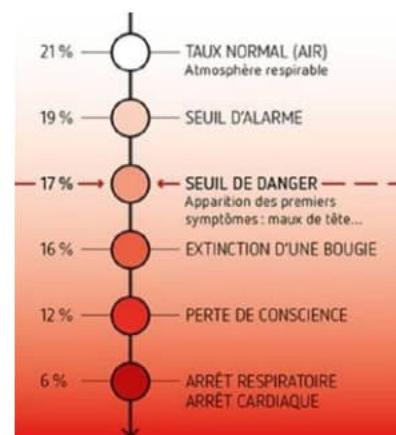
McManus (1999), rapporte qu'une teneur en  $\text{O}_2$  inférieure à 6 % provoque la mort en quelques minutes. De plus, il mentionne que lorsque la teneur en  $\text{O}_2$  est inférieure à 4 %, la perte de conscience survient après une ou deux inspirations. des teneurs en  $\text{O}_2$  (INRS, 2018).

Figure 1. Effets d'une diminution

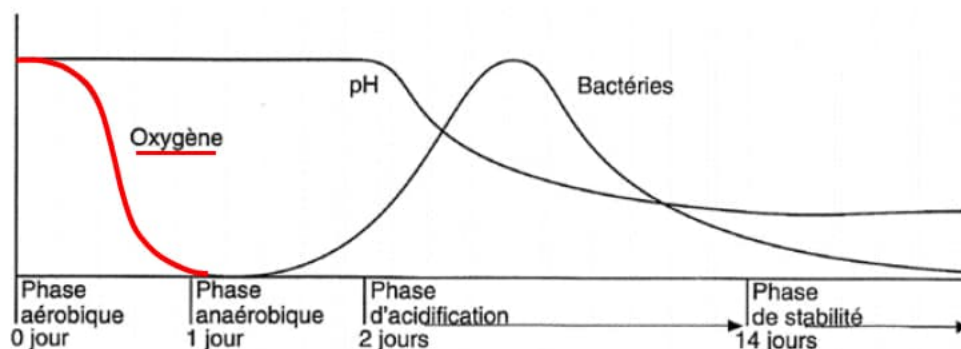
Les principales phases du processus d'ensilage sont présentées à la figure 2. La phase aérobie, débute à la fauche et se termine lorsqu'il n'y a plus d'oxygène ou de sucres facilement disponibles dans la masse de matériel végétal (Lafrenière, 2008; Jones et al. 2004). La phase aérobie est caractérisée par la respiration des plantes et la dégradation des protéines. La respiration utilise l'oxygène de l'air présent à l'intérieur de la masse pour transformer les sucres en dioxyde de carbone ( $\text{CO}_2$ ), en eau et en chaleur (Lafrenière, 2008). Dans des conditions optimales d'ensilage, presque tout l'oxygène dans la masse est consommé en 1 journée environ (Jones et al. 2004; Bachand, 1996).

Durant les phases anaérobies, la production de  $\text{CO}_2$  se poursuit jusqu'à la fin de l'acidification de la masse après une période d'environ 21 jours (stabilisation), notamment par la transformation des hydrates de carbone lors de la fermentation lactique (Jones et al. 2004).

**Figure 2 :** Phases de fermentation de l'ensilage *adaptation CNESST* (Pitt, 1990, cité par Bachand, 1996)

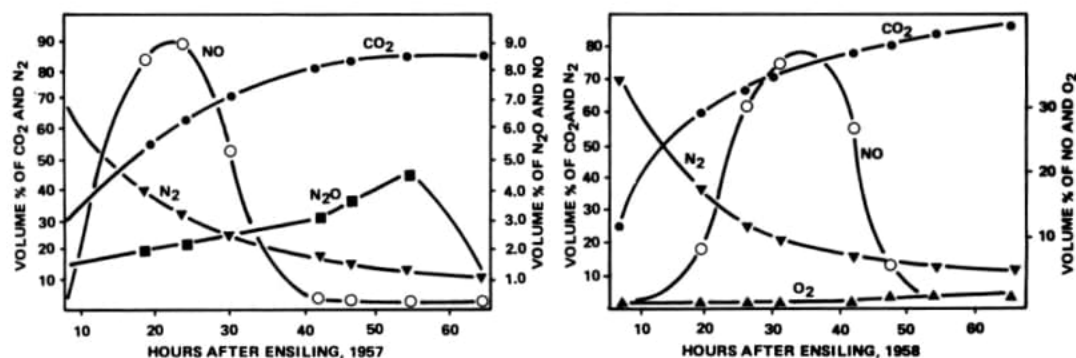
Parallèlement à la production de  $\text{CO}_2$ , il peut aussi y avoir production d'oxyde d'azote ( $\text{NO}$ ) dans la masse végétale ensilée, et ce, dès les premières heures du processus (Bahloul et al., 2011; Reid et al., 1984). La figure 3 illustre l'évolution des gaz dans la masse d'ensilage durant les premières heures.

**Figure 3 :** Évolution des gaz dans la masse d'ensilage  
(Étude de Wang et Buris, 1960, citée par Reid et al., 1984)
