La présente fait suite à votre demande du 12 mars dernier, laquelle visait à obtenir les documents suivants, relativement au projet de construction *Maestria Condominium phases 1 et 2*, situé au 300, rue Saint-Catherine Ouest, Montréal, H2X 2A1 (ci-après « Projet ») :

Date et heure du début de l'intervention	Dossiers d'intervention	Date du rapport	Numéro du rapport
21 octobre 2019 à 13:30	DPI4297620	25 octobre 2019	RAP1283078

Le projet consiste en deux tours à condos de 55 et respectivement 58 étages, érigés sur une période d'environ 4 ans et dont les coûts des travaux sont 330 millions \$.

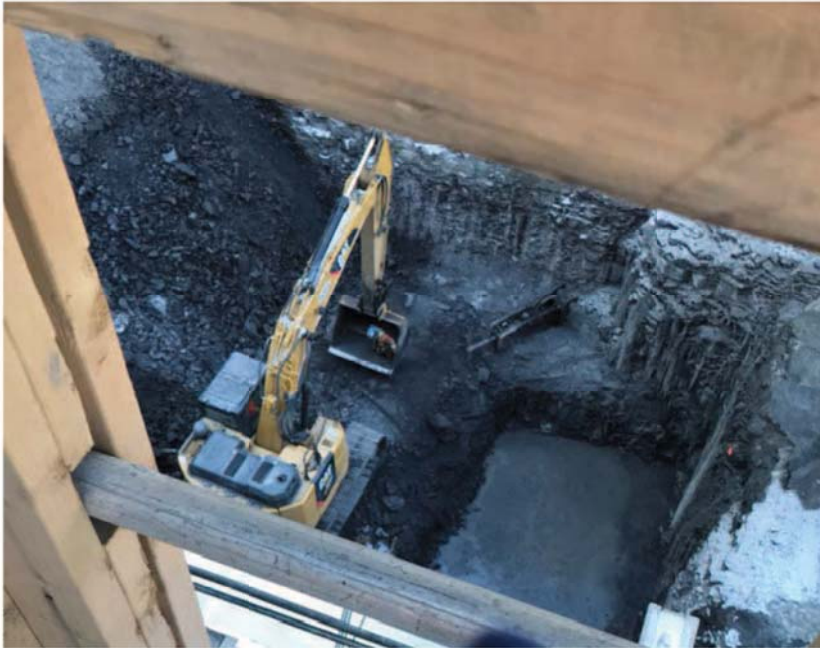
Le travailleur qui est monté dans le godet s'identifie comme étant M. [REDACTED] et il déclare travailler pour Nexus.

- Le travailleur est monté et se tient debout dans le godet d'une pelle qui est positionné avec un côté à l'horizontale (les pieds du travailleur sont parallèles au sol);
- L'opérateur de pelle transporte ainsi le travailleur au fond de l'excavation;
- En bas, le travailleur se met sur ses genoux dans le godet afin d'installer une pompe pour évacuer l'eau;
- Au fond de l'excavation, il y a environ 1 pied d'eau contaminée.
- Les conditions d'hiver (combinaison lourde et mouillé pour le travailleur, surface du godet glissante, etc) sont des facteurs aggravants.

En fonction des facteurs en présence, cette situation mène à une éventualité pouvant causer des lésions à un travailleur.

CONDITION DE REPRISE DE TRAVAUX
