## RAPPORT D'INTERVENTION

| Destinataire | Lieu de travail |
|---|---|
| Numéro d'employeur :<br>9200-1643 Québec inc.<br><br>1875, rue Gutenberg<br>Laval (Québec) H7S 1A1<br><br>Représentant de l'employeur<br>Monsieur A | Numéro : CHA497676<br>Terrebonne - Pavillon Napoléon-Gauthier<br><br>Rue Rodrigue<br>Terrebonne (Québec) |

### Observations

**Objet** : visite de chantier

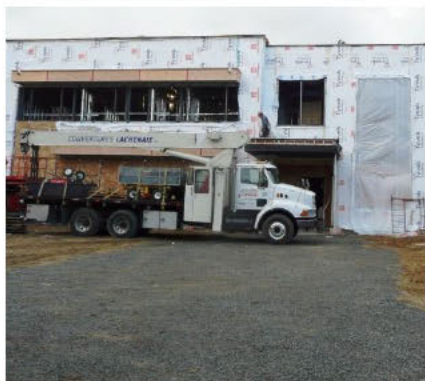
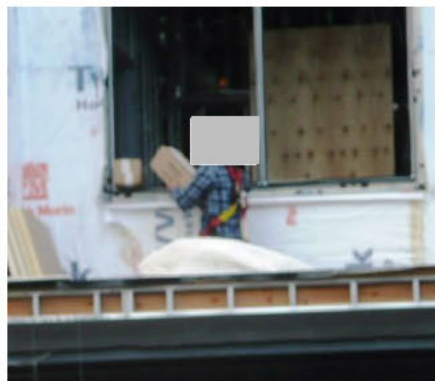
J'informe également M. I [redacted] et Mme C [redacted] qu'un [redacted] employé doit être adéquatement informé sur les risques reliés à son travail et sur les directives à suivre. J'ajoute qu'un [redacted] employé, [redacted] de surcroît, doit être suffisamment entraîné et supervisé afin de s'assurer que le travailleur ait l'habileté et maîtrise bien les connaissances requises pour accomplir de façon sécuritaire le travail qui lui est confié.

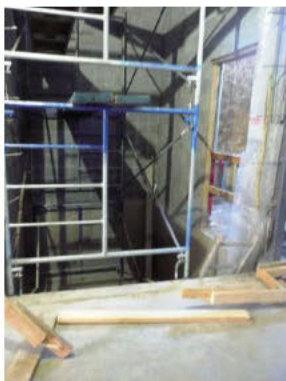
toutefois le passage d'un corps. Au rez-de-chaussée, le garde-corps protégeant l'ouverture a été retiré. Je demande à ce qu'il soit remplacé. À l'étage, le garde-corps installé dans l'ouverture de l'ascenseur n'est pas conforme puisque les montants sont espacés de plus de 1,8 mètre (dérogations #3 et #4 émises).

- Une échelle de grade 1 est installée dans la trappe donnant accès à la toiture. Cette échelle n'est pas solidement fixée et ne dépassant pas le palier supérieur d'au moins 900mm (dérogation #5 émise et #6 effectuée).

| N° | Code de loi ou du règlement | N° de l'article de loi ou du règlement | Description des dérogations | Date d'expiration du délai | État |
|---|---|---|---|---|---|
| 3 | CSTC | 3.2.4(i) | Absence de garde-corps dans l'ouverture du puits d'ascenseur du rez-de-chaussé. | 2015-10-16 | Non commencée |
| 4 | CSTC | 3.8.3(2)(a) | Les montant du garde-corps situé dans l'ouverture du puits de l'ascenseur du 1er étage sont espacés de plus de 1,8 mètre. | 2015-10-16 | Non commencée |

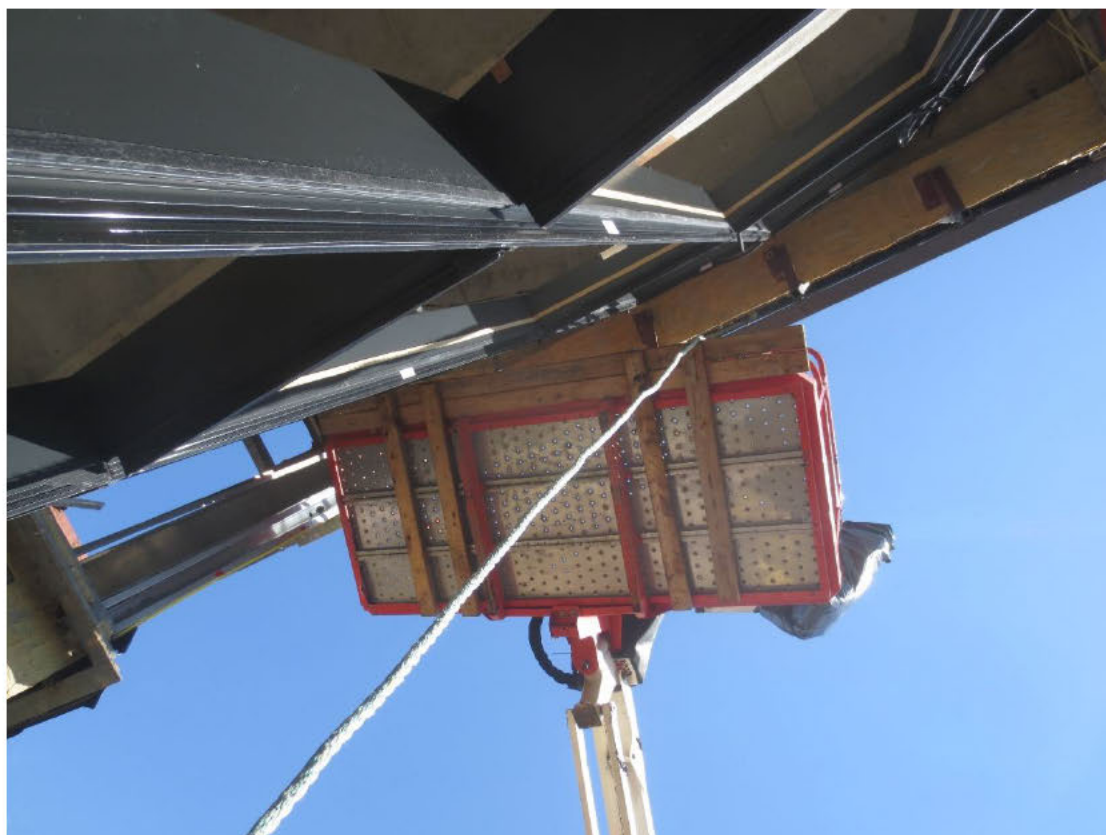
du fabricant peuvent être ajoutés à la plate-forme de travail et seulement si le fabricant le permet.

*Figure 1- panier de l'appareil de levage vu par dessous, tablette maison à l'avant du panier*
