# RAPPORT D'INTERVENTION SANTÉ ET SÉCURITÉ DU TRAVAIL

| Date et heure du début de l'intervention | Dossiers d'intervention | Date du rapport | Numéro du rapport |
|---|---|---|---|
| 6 décembre 2017 à 9:30 | DPI4264525 | 6 décembre 2017 | RAP1205713 |

Il s'agit d'un chantier de construction où s'effectuent des travaux de la restauration dans un immeuble résidentiel. Il est prévu que les activités sur ce chantier occupent simultanément des travailleurs de la construction.

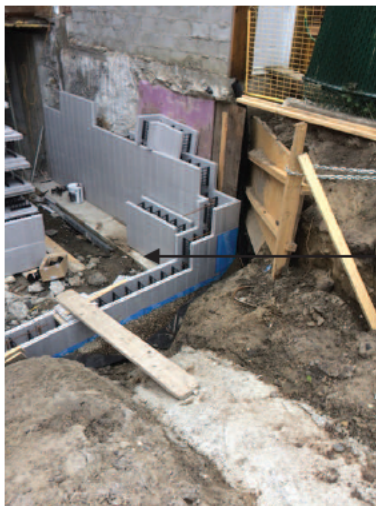
contreplaqué se trouvant derrière est poussé par le sol vers l'avant.

- L'étaisonnement de la paroi ouest ne se prolonge pas de 300 mm en dehors de l'excavation, tel que stipulé à l'article 3.15.3.2 du CSTC.
- Le crochet de la chaîne reliant un **2 X 4** à la clôture voisine (paroi ouest) n'a pas de linguet de sécurité, ce qui contrevient à l'article 3.24.17 du CSTC.
- Le contreplaqué qui devait se trouver derrière la plaque de métal soutenant la paroi est de l'excavation se retrouve plutôt déposé sur la plaque de métal.

M. **A** fait 2 tests sur le sol. Il convient que des modifications sont à nouveau nécessaires pour les parois ouest et nord.

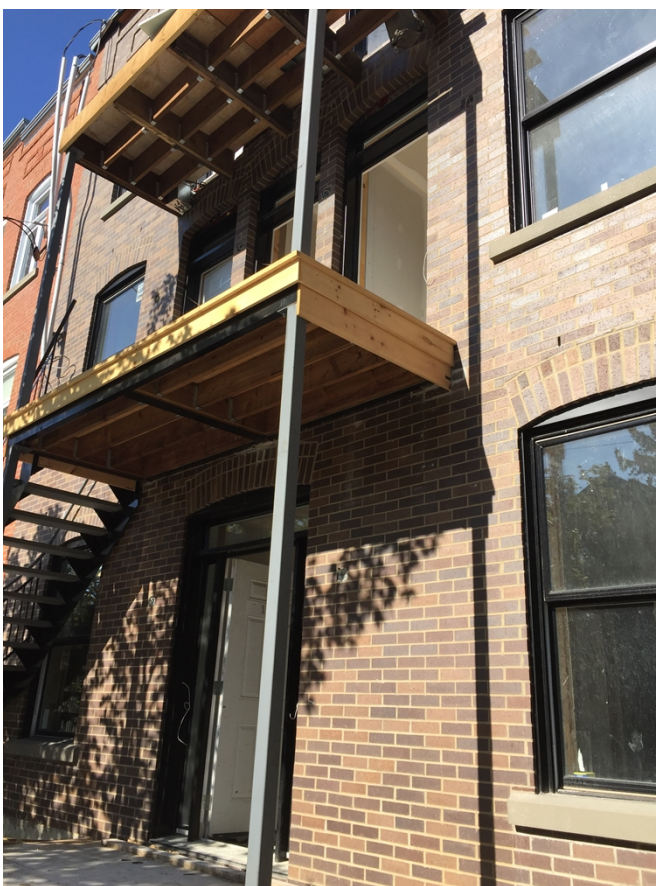
Mme Royer avoue que M. B ne s'est pas protégé du danger de chute de hauteur lorsqu'il circule ou effectue les travaux en bordure du vide.

J'informe alors Mme Royer que toute personne qui y passe s'expose à un danger de chute de hauteur de plus de 3 mètres, ce qui fait partie des tolérances zéro de la CNESST.

Photo 1. Une vue de la façade avant du bâtiment. Balcons sans garde-corps.

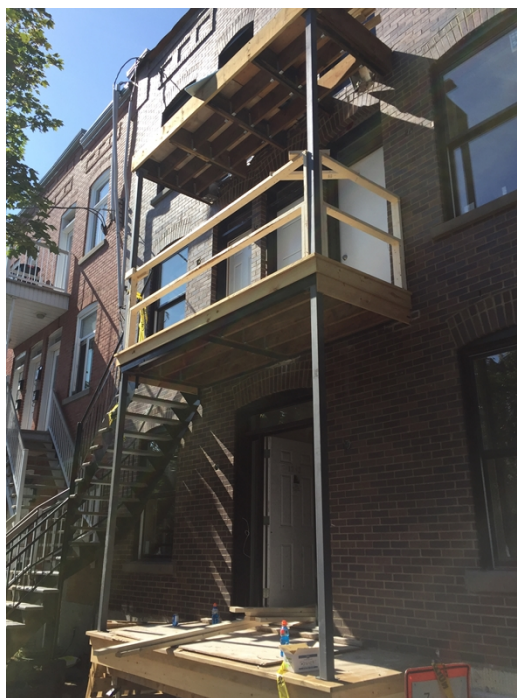
À mon arrivée sur le chantier, je constate que les garde-corps sont installés au balcon du 1<sup>er</sup> étage.

Photo 1. Une vue de la façade avant du bâtiment après installation des garde-corps au balcon du 1<sup>er</sup> étage.

J'autorise l'accès et la reprise des travaux au 1<sup>er</sup> étage.

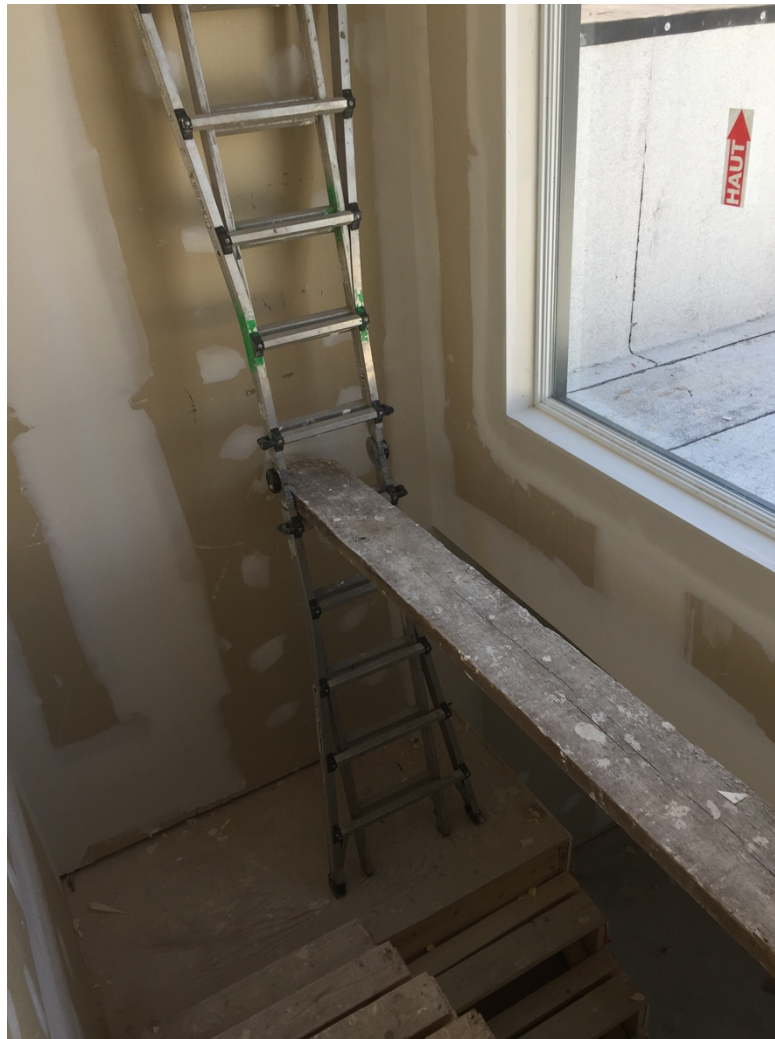
Photo 2. Dispositif utilisé par M. B pour les travaux de hauteur.

J'interdis l'utilisation de l'échelle, qui n'est pas un poste de travail, pour la suite des travaux.
