Le 10 janvier 2023

**Objet : Demande d'accès du 16 décembre 2022**  
**N/D : 226818DAJ**

# RAPPORT D'INTERVENTION SANTÉ ET SÉCURITÉ DU TRAVAIL

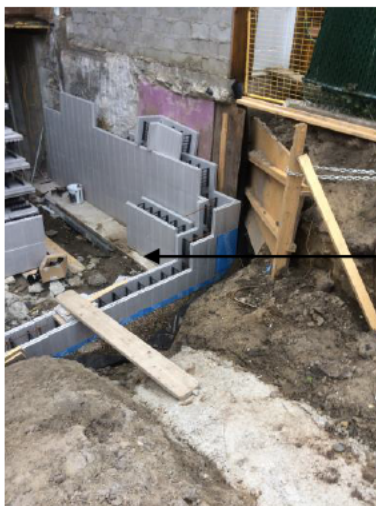
contreplaqué se trouvant derrière est poussé par le sol vers l'avant.

- L'étaçonnement de la paroi ouest ne se prolonge pas de 300 mm en dehors de l'excavation, tel que stipulé à l'article 3.15.3.2 du CSTC.
- Le crochet de la chaîne reliant un **2 X 4** à la clôture voisine (paroi ouest) n'a pas de linguet de sécurité, ce qui contrevient à l'article 3.24.17 du CSTC.
- Le contreplaqué qui devait se trouver derrière la plaque de métal soutenant la paroi est de l'excavation se retrouve plutôt déposé sur la plaque de métal.

M. **B** fait 2 tests sur le sol. Il convient que des modifications sont à nouveau nécessaires pour les parois ouest et nord.

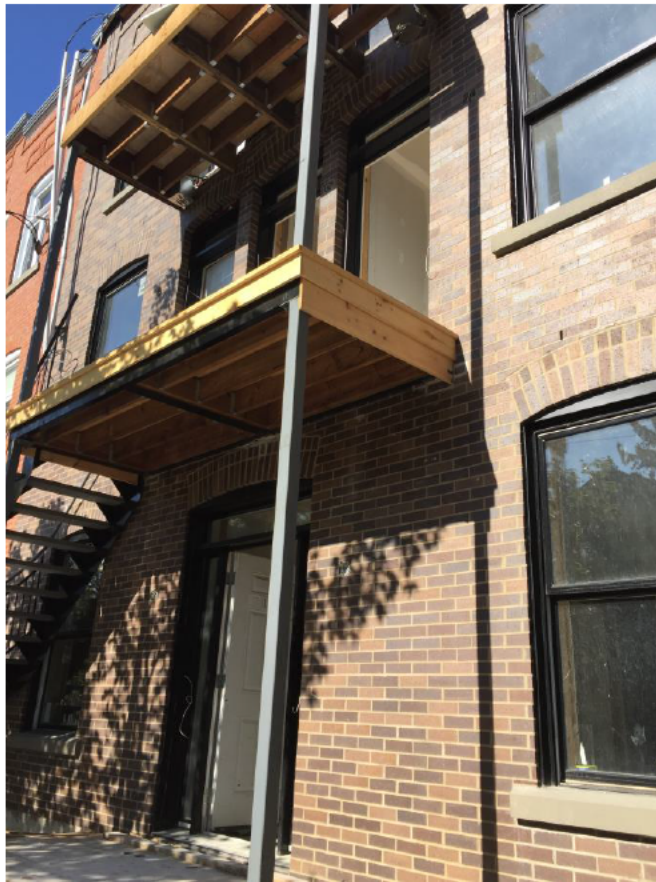
Mme Royer avoue que M. B ne s'est pas protégé du danger de chute de hauteur lorsqu'il circule ou effectue les travaux en bordure du vide.

J'informe alors Mme Royer que toute personne qui y passe s'expose à un danger de chute de hauteur de plus de 3 mètres, ce qui fait partie des tolérances zéro de la CNESST.

Photo 1. Une vue de la façade avant du bâtiment. Balcons sans garde-corps.

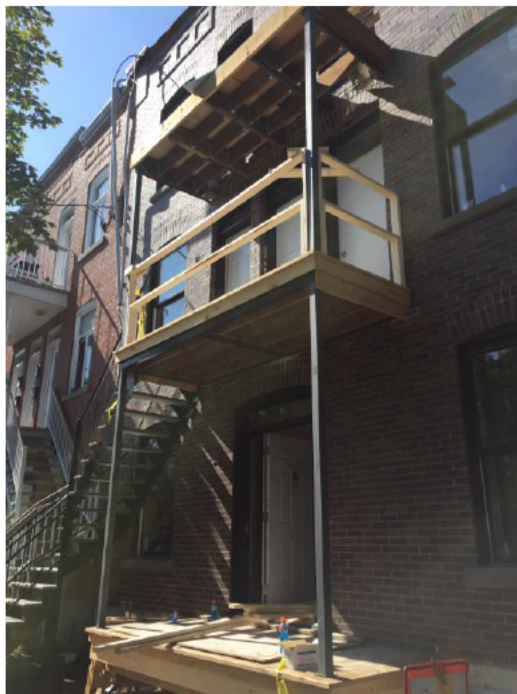
À mon arrivée sur le chantier, je constate que les garde-corps sont installés au balcon du 1<sup>er</sup> étage.

Photo 1. Une vue de la façade avant du bâtiment après installation des garde-corps au balcon du 1<sup>er</sup> étage.

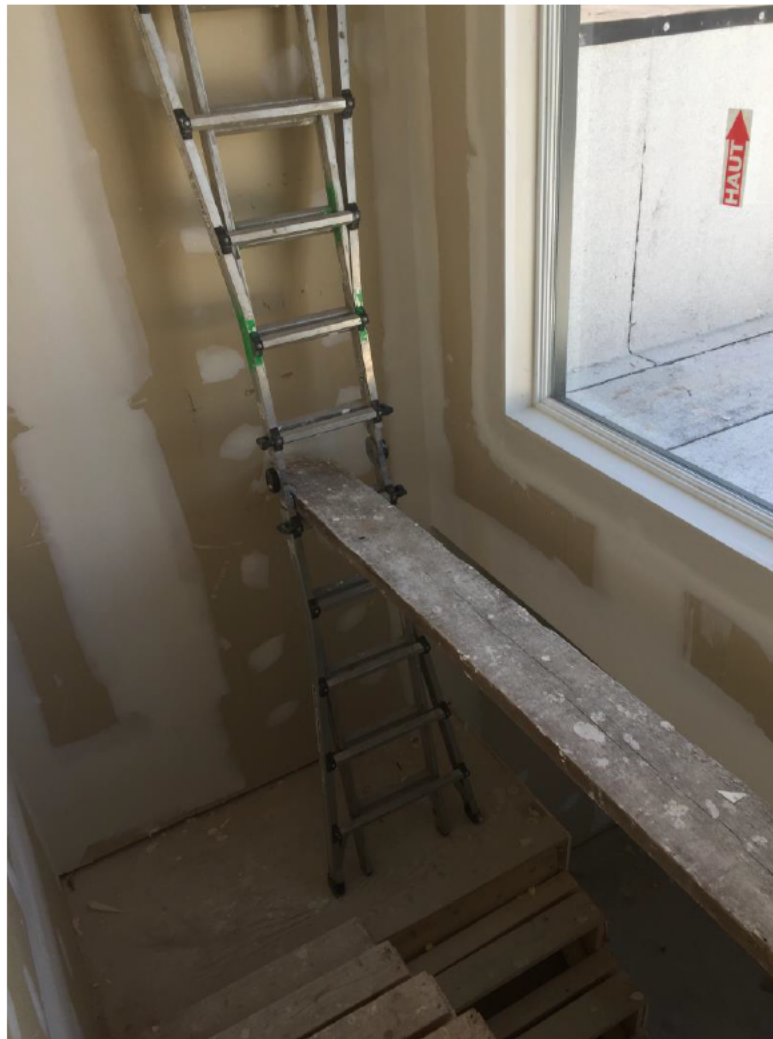
Photo 2. Dispositif utilisé par M. B pour les travaux de hauteur.

J'interdis l'utilisation de l'échelle, qui n'est pas un poste de travail, pour la suite des travaux.
