## Formulaire - Avis d'ouverture et de fermeture d'un chantier de construction

| <input checked="" type="checkbox"/> Ouverture<br><input type="checkbox"/> Fermeture | Nom du projet du chantier<br>Travaux préparatoires usine de batterie Northvolt |

| Dossiers d'intervention | Date du rapport | Numéro du rapport |
| DPI4380553 | 29 février 2024 | RAP1458690 |

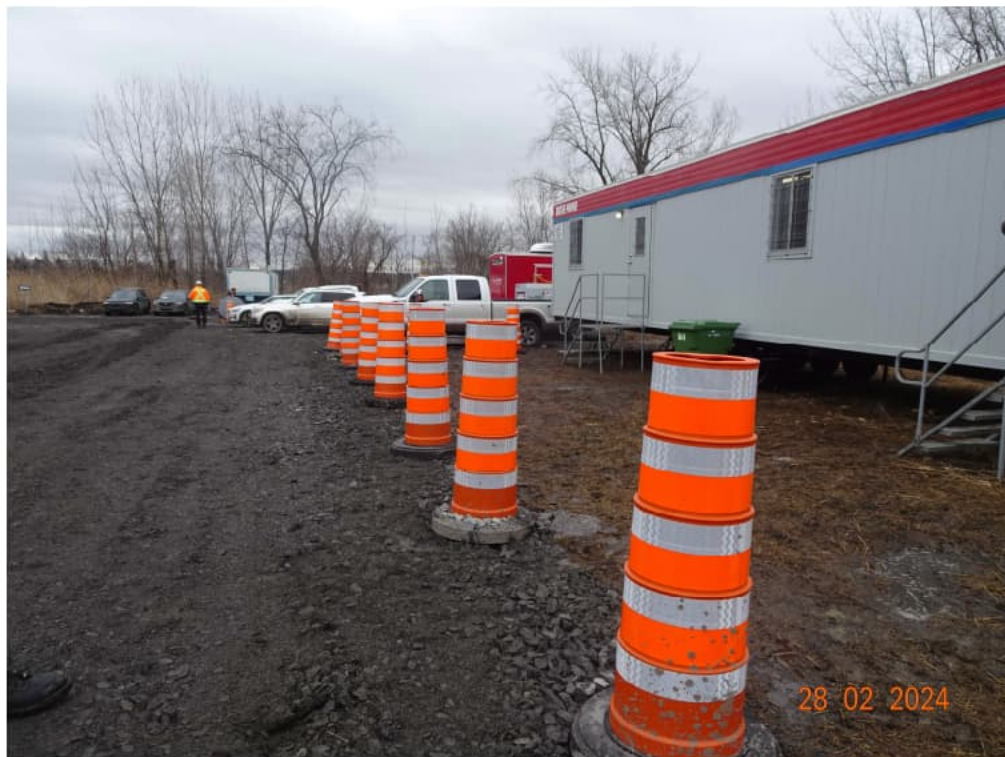
Sur le chantier, je constate la présence de panneau de circulation 'sens unique', vitesse de circulation 10 km/h et de cône T-RV-7 afin de délimiter une zone réservée aux piétons en face de la roulotte de chantier. On m'informe que des panneaux de signalisation supplémentaires ont été commandés afin d'améliorer l'affichage.

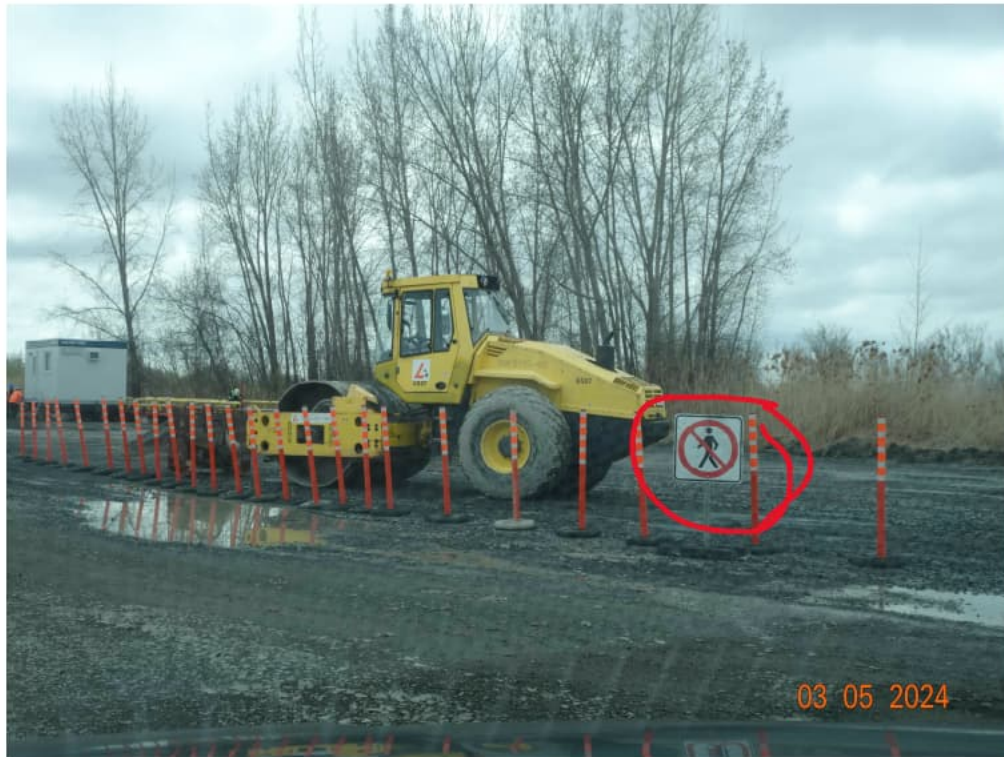
Je constate que des panneaux de signalisation ont été ajoutés sur le chantier, notamment pour indiquer l'emplacement des roulottes de chantier.

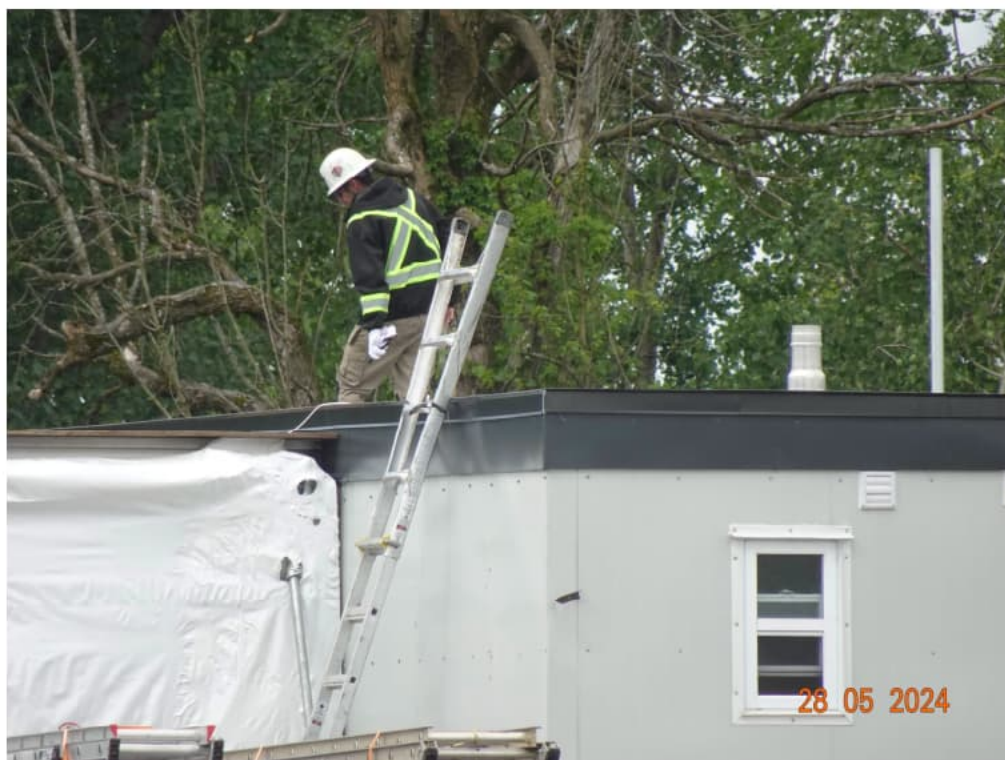
garde-corps. Il est exposé à une chute de plus de 3 mètres de hauteur.

**Photo 1 :** M. B n'est pas protégé contre les chutes alors qu'il circule sur le toit des roulottes de chantier (Source : CNESST)

Les partis m'expliquent alors que 9102-1709 Québec inc. (Couverture Montérégienne) a effectué les 6 joints entre les roulottes de chantier au mois d'avril et qu'à ce moment un point d'ancrage était utilisé pour la protection contre les chutes. Il n'y a plus de point d'ancrage sur la toiture.

En fonction des facteurs en présence, cette situation mène à une éventualité de chute pouvant causer des blessures graves à un travailleur, voire sa mort.

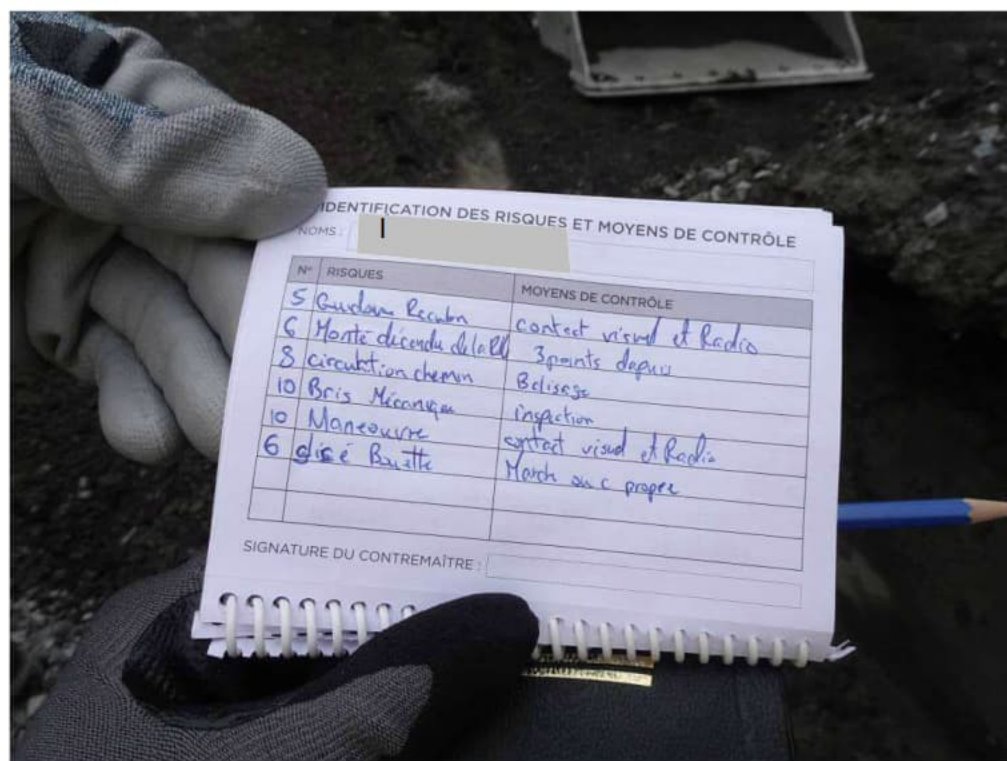
Exemple :

- un programme de prévention pour le chantier est disponible pour les travailleurs dans le local où sont tenu les accueils
- de l'affichage concernant les différentes politiques en SST, les tolérances zéro est présent
- ASET : des analyses de tâches doivent être effectuées par les superviseurs de chacun des sous-traitant. Ces ASET sont conservés dans des pigeonnières propres à chacun des sous-traitants et vérifiés par les CoSS.
- A3 : analyse des tâches. Ces documents sont recueillis et conservés par les coordonateur SST

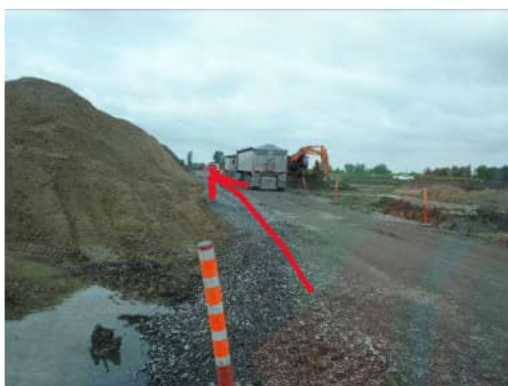
- 1) Des camions circulant à sens unique afin de se faire charger par une pelle mécanique.

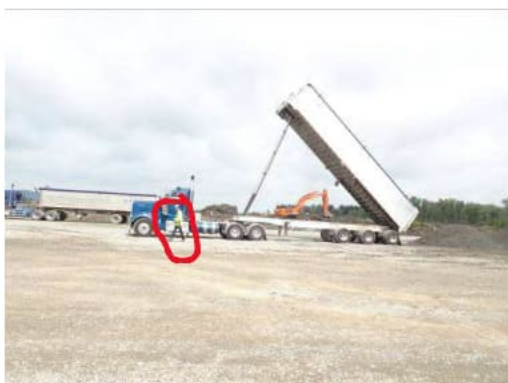
- 2) Des camions devant effectuer une manœuvre de recul lorsqu'il déverse des matériaux. La manœuvre de recul est dirigée par un signaleur de chantier formé par Loïselle Inc. et utilisant un système de télécommunication. M. J. [redacted] m'explique qu'il y a [redacted] signaleurs de chantier dans ce secteur. Je rappelle l'importance d'une communication claire et efficace afin qu'il n'y ait pas de message contradictoire entre les signaleurs.

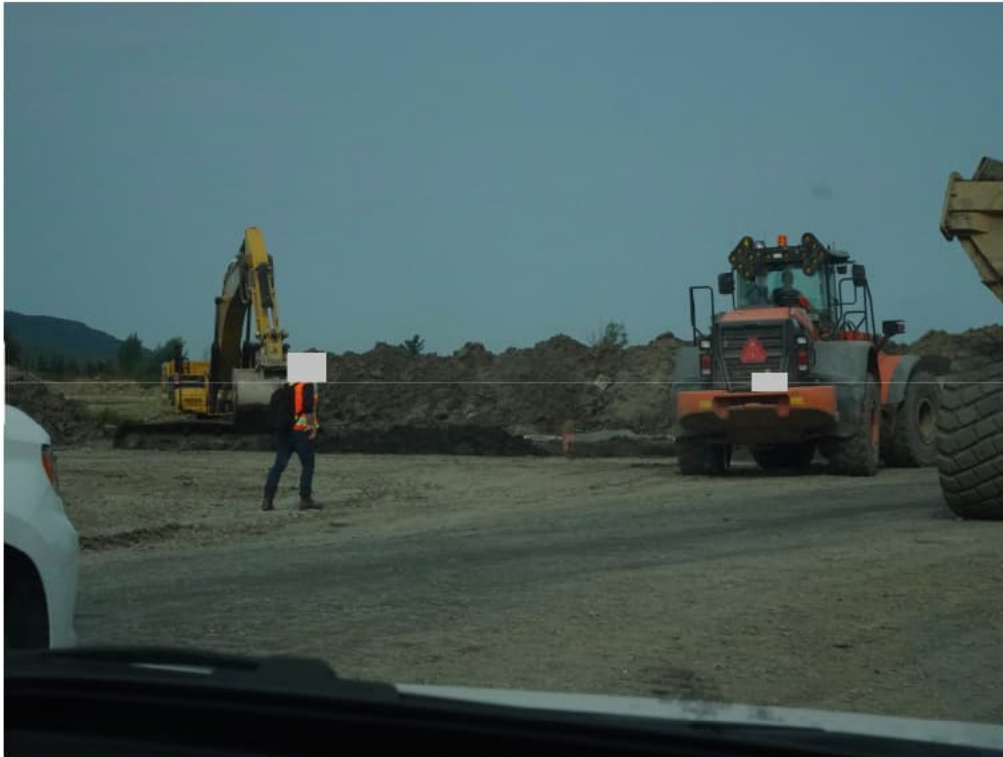
**Photo 1 :** L'un des deux travailleurs de ABS qui circule à pied d'œuvre sur le chantier et qui côtoie de la machinerie lourde dans la voie de circulation principale (Source : CNESST)

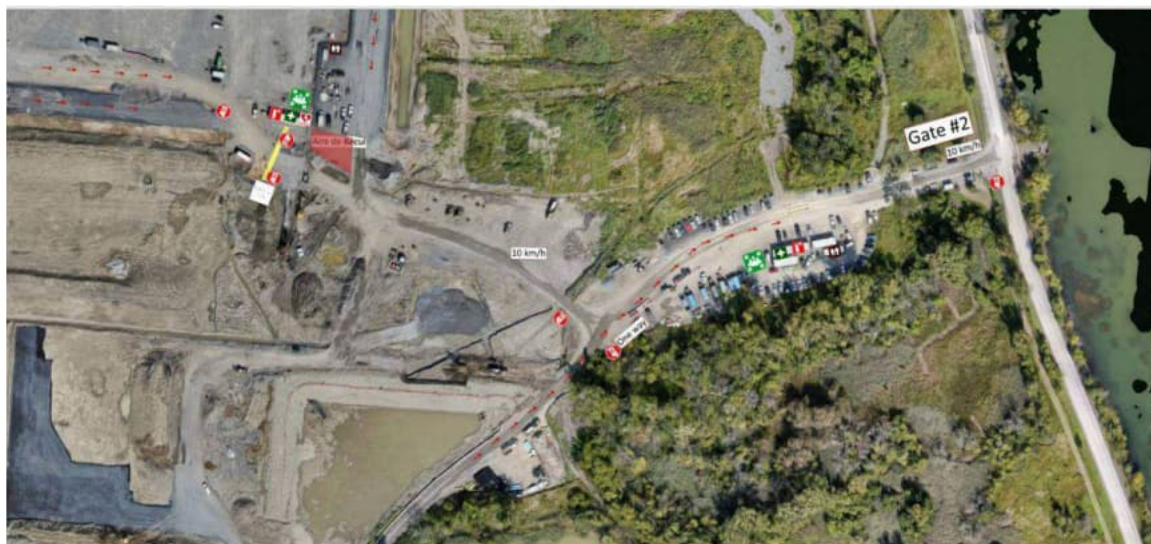
**Photo 1 :** Extrait de la dernière mise à jour du plan de circulation (Source : CNESST)

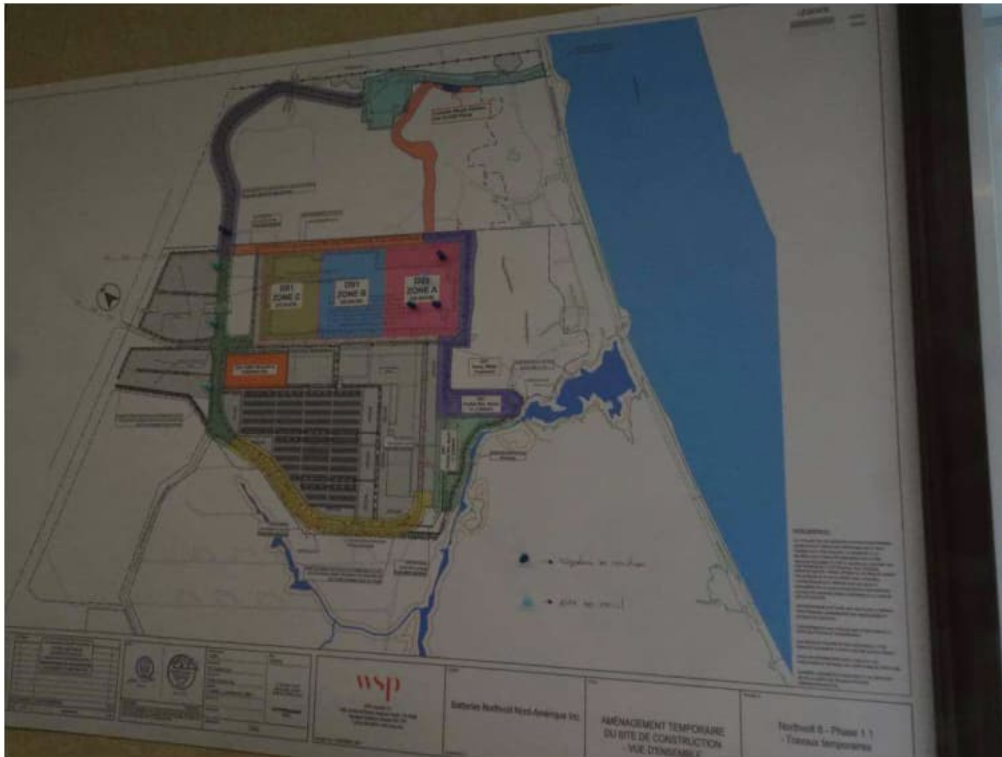
**Photo 2 :** Carte affichant la position des signaleurs de chantier (punaise bleue foncée) et des aires de recul (punaise bleue pâle) pour les besoins ponctuels des opérations de Loïselle inc. (Source : CNESST)
