**Objet : Demande d'accès du 10 novembre 2025  
N/D : 2582703SST**

## SYSTÈME PRÉVENTION - INSPECTION DEMANDE EXTERNE

Nom de lieu de travail : PLACE DU PORTAGE PHASE III

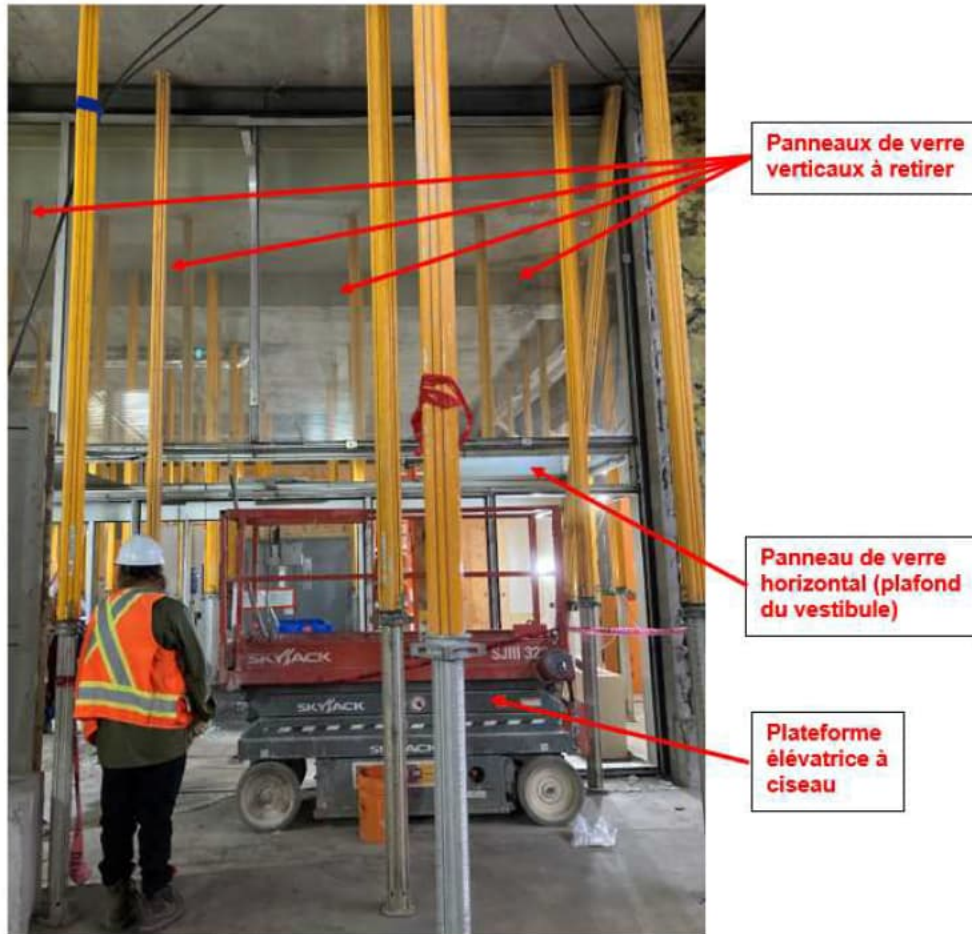
Photo prise par la CNESST

Le travail s'effectue à partir de l'intérieur et de l'extérieur de l'entrée. Le travail effectué à l'extérieur du bâtiment s'effectue à partir du sol, soit une surface de béton sur laquelle circule la plateforme élévatrice à ciseau.

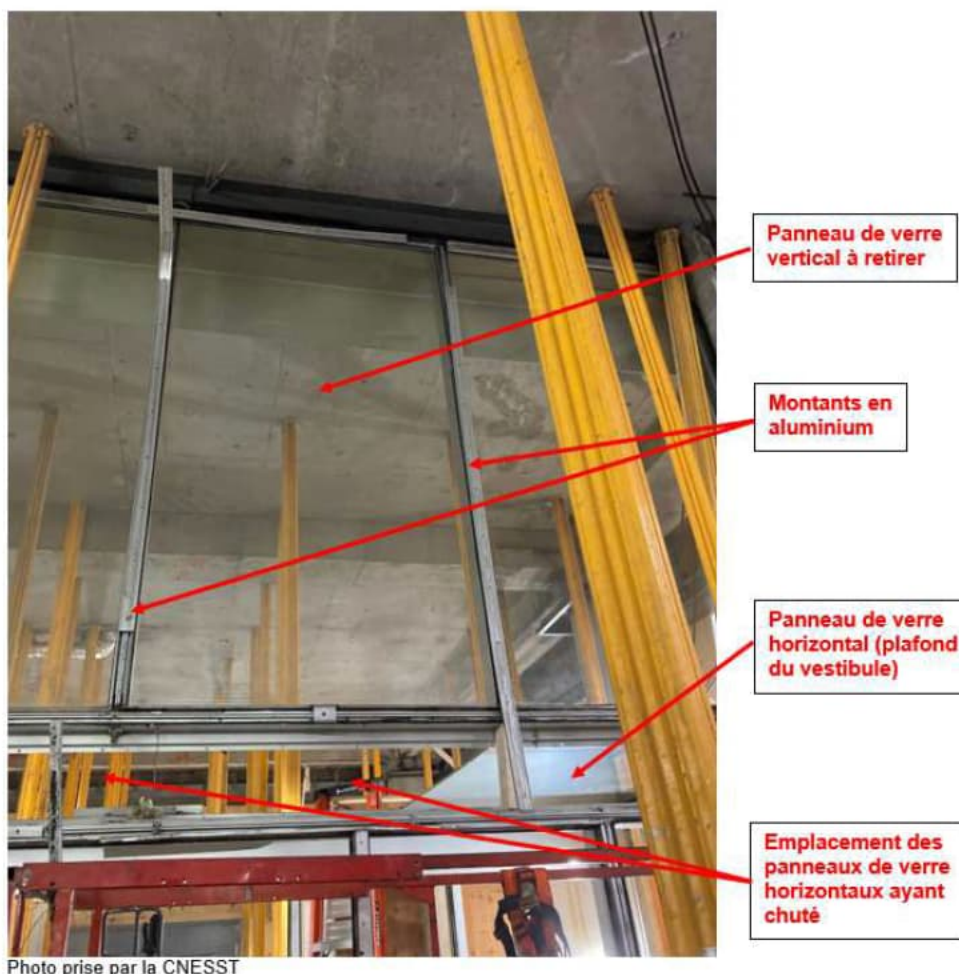
Photo prise par la CNESST

Le panneau de verre vertical que les travailleurs s'apprêtent à retirer mesure approximativement 3,6 m X 1,8 m (12' X 6') et a une masse d'environ 300 lbs selon les travailleurs et environ 400 lbs selon le maître d'œuvre. Les dimensions et la masse exacte n'ont pas été fournies par le maître d'œuvre. Selon les travailleurs, il s'agit des plus grands panneaux de verre qu'ils ont eu à retirer jusqu'à présent. Les montants et les rails les maintenant en position sont en aluminium et sont fixés avec des vis. Au moment de l'accident, ils avaient été retirés afin de permettre le retrait du panneau de verre.

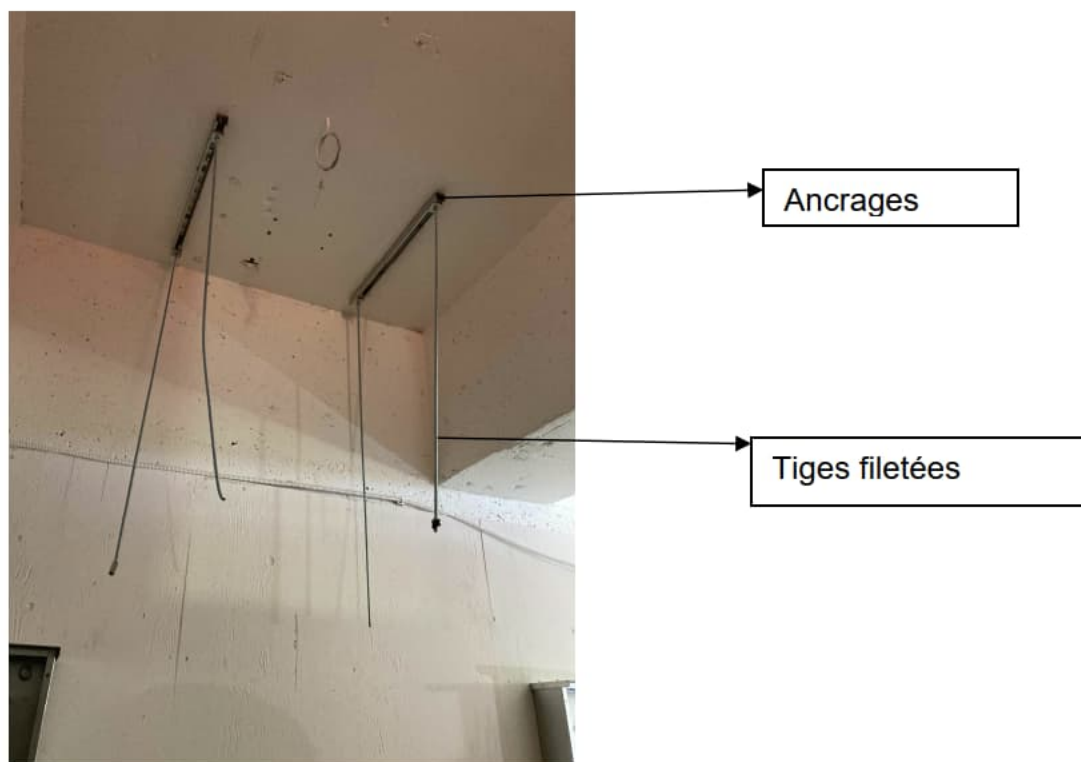
Photo 1 : Ancrages et tiges filetées mis en place par les travailleurs avant l'accident

Les travailleurs installent le support/ancrage du transfo au plafond (environ 2,8 m) et les tiges filetées qui serviront à maintenir le transformateur une fois installé

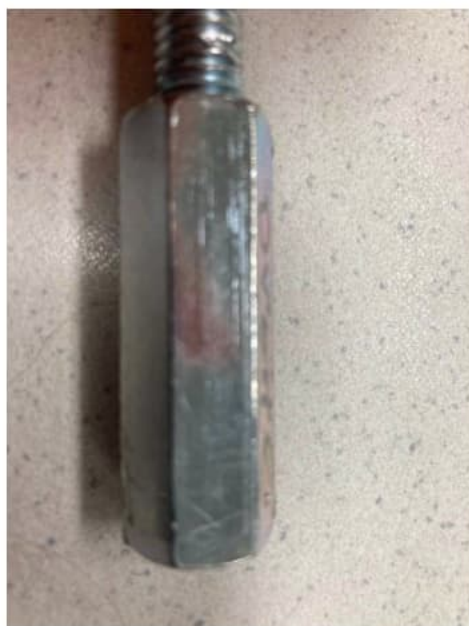
Photo 2 : Photo d'un manchon

Les travailleurs enlèvent le palan pour poursuivre la levée du transformateur à l'aide des tiges filetées en vissant les écrous sur les tiges filetées. Pour ce faire les travailleurs utilisent un outil maison énergiser par un outil électrique muni d'un socket. Ils font des montées d'environ 8 cm à chaque fois en visant les écrous opposés l'un à l'autre en diagonale.

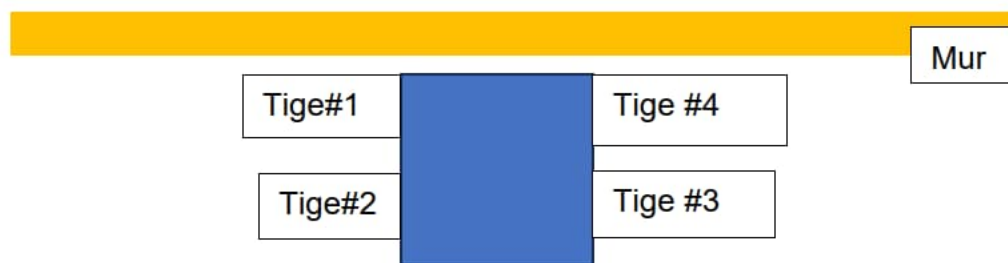
En s'approchant de la position finale, monsieur C lève du côté 3-4 en utilisant la tige #4. La tige opposée en diagonale soit la #2 brise et le transformateur commence à descendre. Monsieur C a juste le temps de se jeter vers l'arrière, tombant ainsi de l'escabeau. Le travailleur du côté 1-2, monsieur Côté lui étant au sol et plus en dessous du transformateur s'est tassé, mais a tout de même reçu une partie du transformateur sur lui. .
