**Objet : Demande d'accès du 10 février 2026**  
**N/D : 2688030SST**

La présente fait suite à votre demande du 10 février dernier, laquelle visait à obtenir une copie des documents détenus par la CNESTT concernant les projets de construction, de rénovation ou de réhabilitation des établissements suivants, et ce, pour la période de 2020 à aujourd'hui :

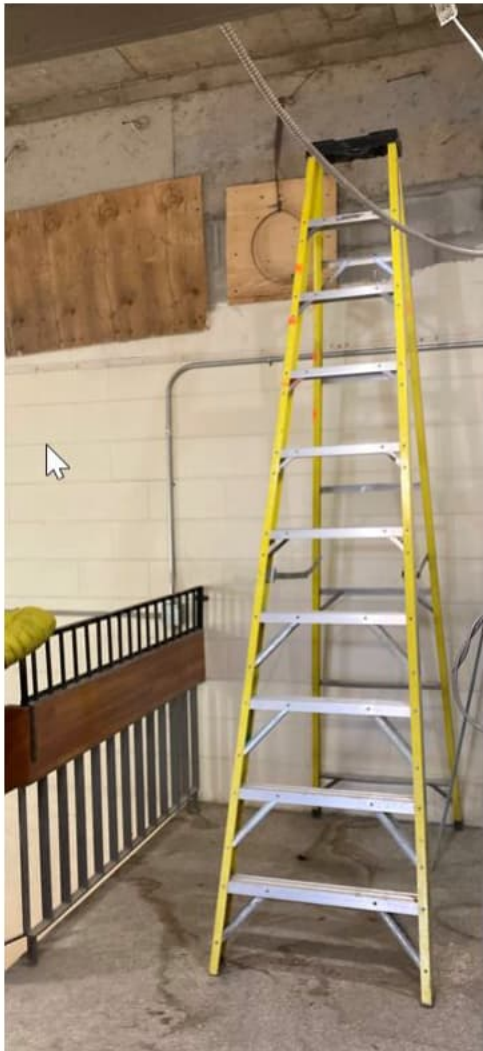
Photo de l'escabeau sur lequel se situe le travailleur.

Le travailleur tient une perceuse dans ses mains.

L'outil utilisé par le travailleur n'est pas équipé d'un système de captation à la source et la zone des travaux n'est pas humidifiée.

- Mettre en place au moins l'une des mesures de contrôle suivantes :
  - a) L'utilisation d'un système de ventilation par aspiration à la source muni d'un filtre à haute efficacité;
  - b) L'utilisation d'un procédé permettant d'humidifier les poussières émises;
  - c) L'isolation des travailleurs de la source d'émission des poussières;
  - d) Le confinement de la source d'émission des poussières de façon à ne pas y exposer les travailleurs.
- Sauf si l'une des mesures décrites en c) ou d) est en place, fournir au travailleur un appareil de protection respiratoire offrant minimalement un facteur de protection caractéristique de 10 et être muni d'un filtre à haute efficacité de la série 100 ou HEPA. L'appareil de protection respiratoire doit être choisi, utilisé et entretenu conformément à la norme CSA Z94.4-11 Choix, utilisation et entretien des appareils de protection respiratoire.

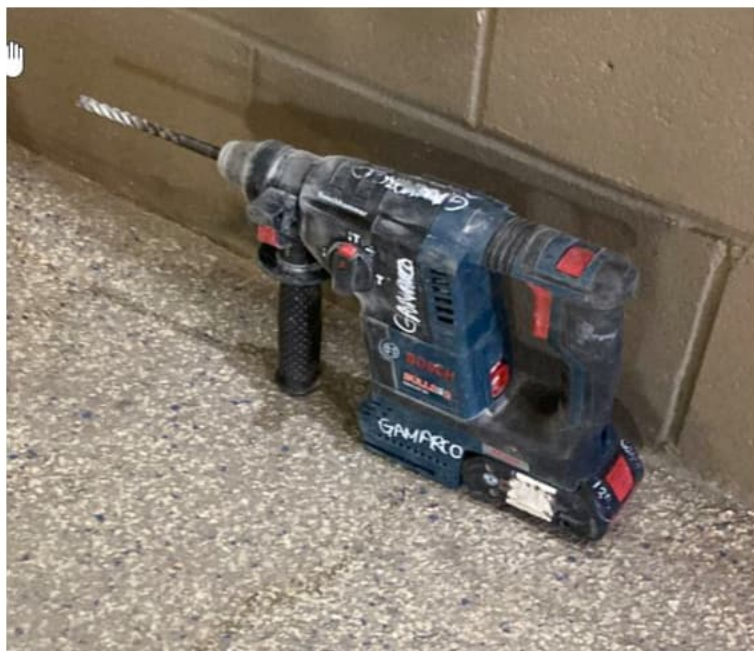
Photo de l'outil utilisé par le travailleur.

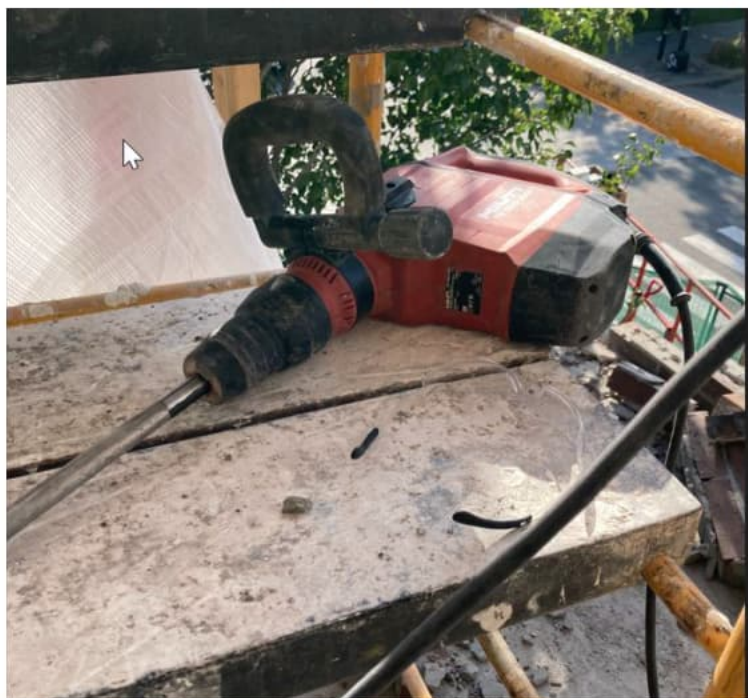
Je constate que l'outil utilisé par M. C n'est pas équipé d'un système de captation à la source. M. C précise qu'il s'agit d'un marteau-piqueur et confirme qu'il n'est pas équipé d'un système de captation à la source.

Photo du marteau-piqueur utilisé par M. C

- b) L'utilisation d'un procédé permettant d'humidifier les poussières émises;
  - c) L'isolation des travailleurs de la source d'émission des poussières;

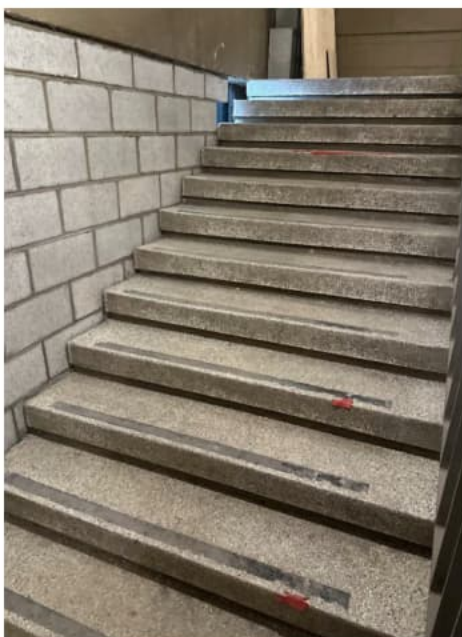
Le 2024-02-06, M. B m'informe que le nettoyage du plancher au niveau des escaliers entre le RDC et l'étage supérieur est complété. Il ajoute que le nettoyage du RDC commence. Des photos accompagnent la correspondance.

Escalier nettoyé

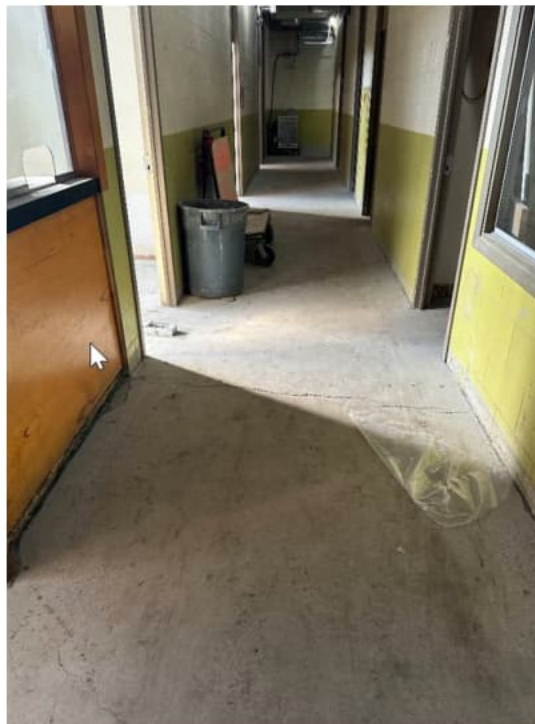
Le 2024-02-08, M. B m'informe que la section « bureaux » est en grande partie complétée et que le nettoyage se poursuit dans les autres locaux. Il ajoute qu'un manque d'effectif empêche l'avancement des travaux de nettoyage. Des photos accompagnent la correspondance.

Espace « bureaux »
